**FUNDAÇÃO DEPARTAMENTO DE ESTRADAS DE RODAGEM DO ESTADO DO
RIO DE JANEIRO**

**ESTUDOS TÉCNICOS REFERENTES À IMPLANTAÇÃO, REMANEJAMENTO OU
REALOCAÇÃO DE ELEMENTOS DE PONTOS DE FISCALIZAÇÃO ELETRÔNICA**

**RJ-186
km 54
DEZEMBRO/2018**

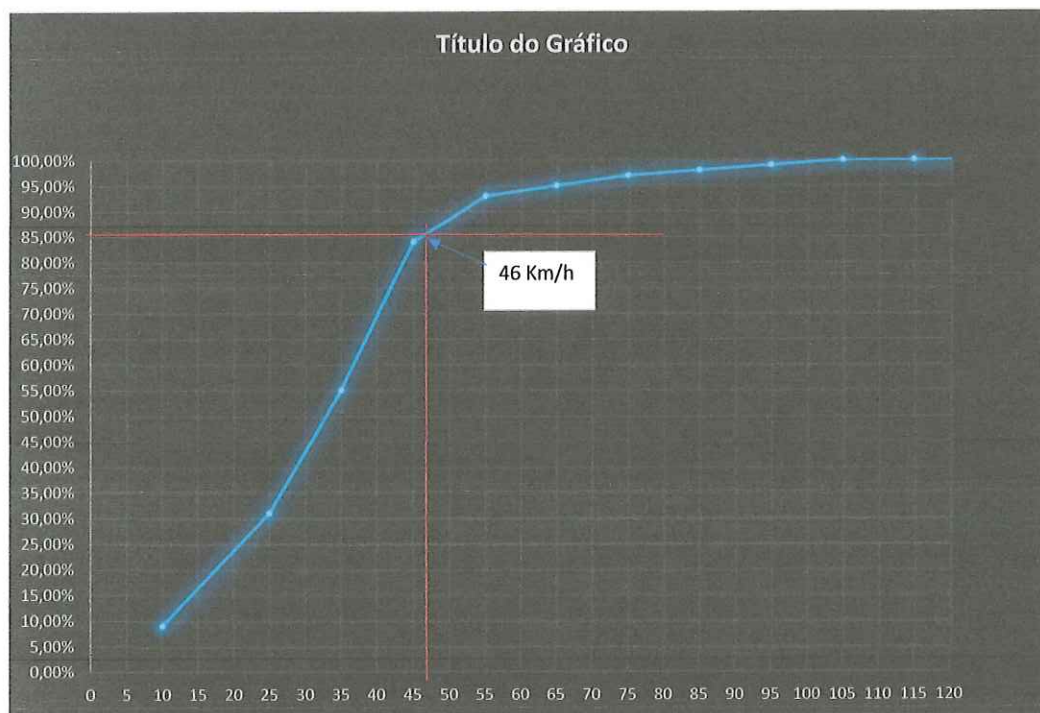
Cálculo do 85 Percentil - Sentido Santo Antônio de Pádua/Bom Jesus do Itabapoana

Velocidade praticada (85 percentil): 46 km/h (Sentido Bom Jesus do Itabapoana)

Intervalo de Classe (km/h)	Ponto Médio de Classe (km/h)	Frequência Acumulada (%)
01-19	10	8,96%
20-29	25	30,94%
30-39	35	54,98%
40-49	45	84,00%
50-59	55	92,96%
60-69	65	94,95%
70-79	75	96,94%
80-89	85	97,94%
90-99	95	98,93%
100-109	105	99,93%
110-119	115	100,00%
120-129	125	100,00%
130-139	135	100,00%
>140	145	100,00%
TOTAL		100,00%

No gráfico de 85 percentil obteve-se uma velocidade de 46 km/h para Bom Jesus do Itabapoana e 46 km/h para Santo Antônio de Pádua.

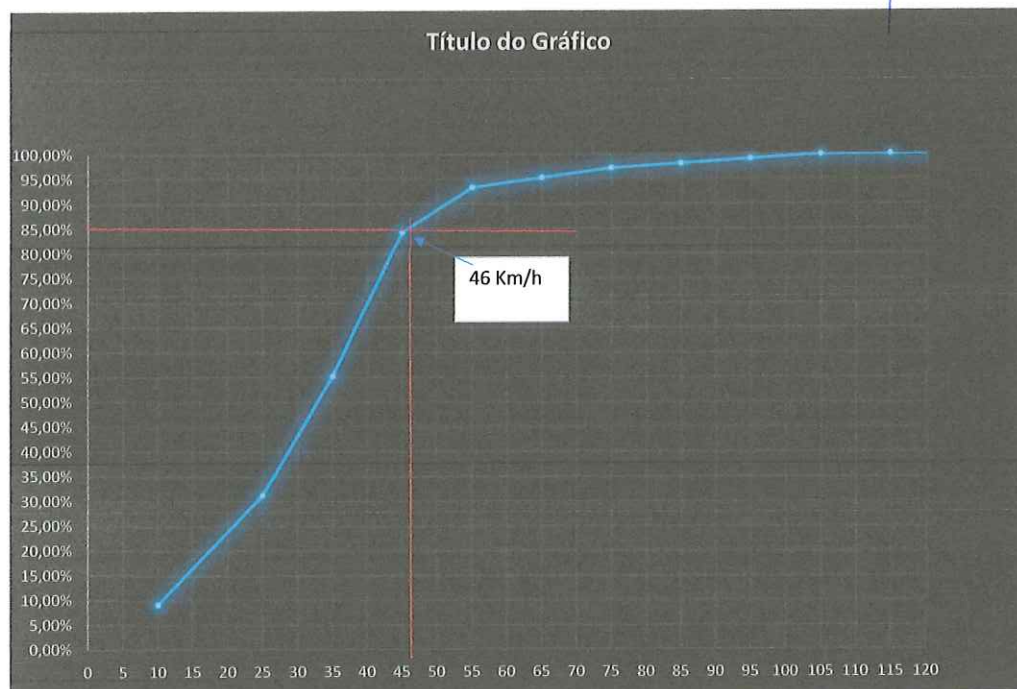
Cálculo do 85 Percentil - Sentido Bom Jesus do Itabapoana/Santo Antônio de Pádua

Velocidade praticada (85 percentil): 46 km/h (Sentido Santo Antônio de Pádua)

Intervalo de Classe (km/h)	Ponto Médio de Classe (km/h)	Frequência Acumulada (%)
01-19	10	8,99%
20-29	25	31,08%
30-39	35	55,18%
40-49	45	84,24%
50-59	55	93,24%
60-69	65	95,18%
70-79	75	97,12%
80-89	85	98,06%
90-99	95	98,99%
100-109	105	99,93%
110-119	115	100,00%
120-129	125	100,00%
130-139	135	100,00%
>140	145	100,00%
TOTAL		100,00%

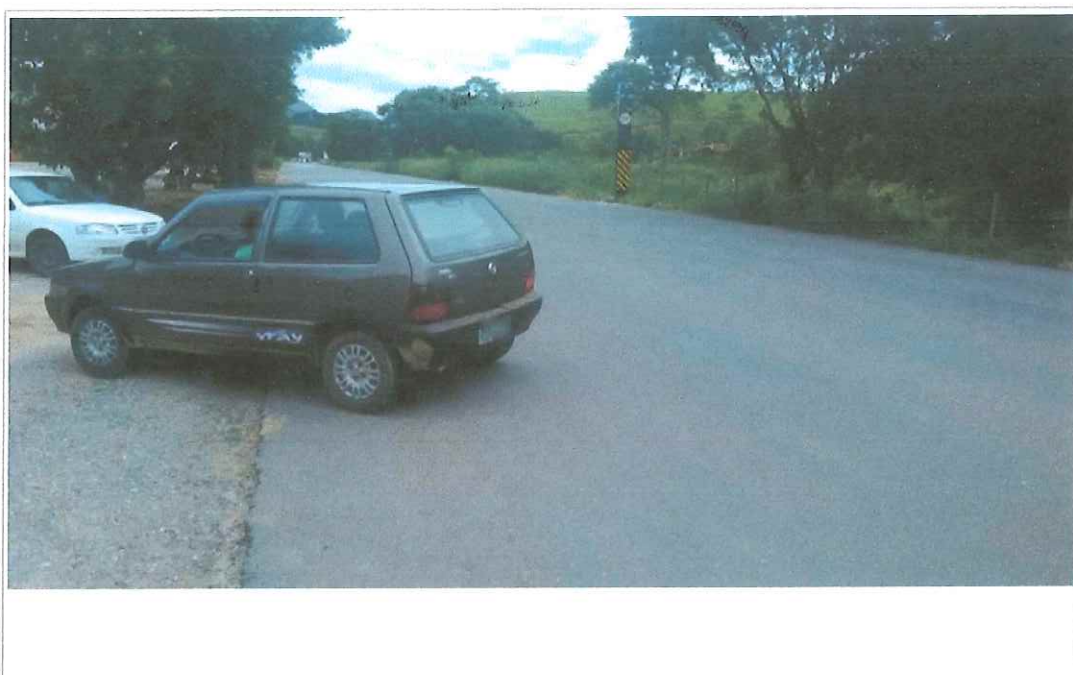
Entrada e Saída de veículos

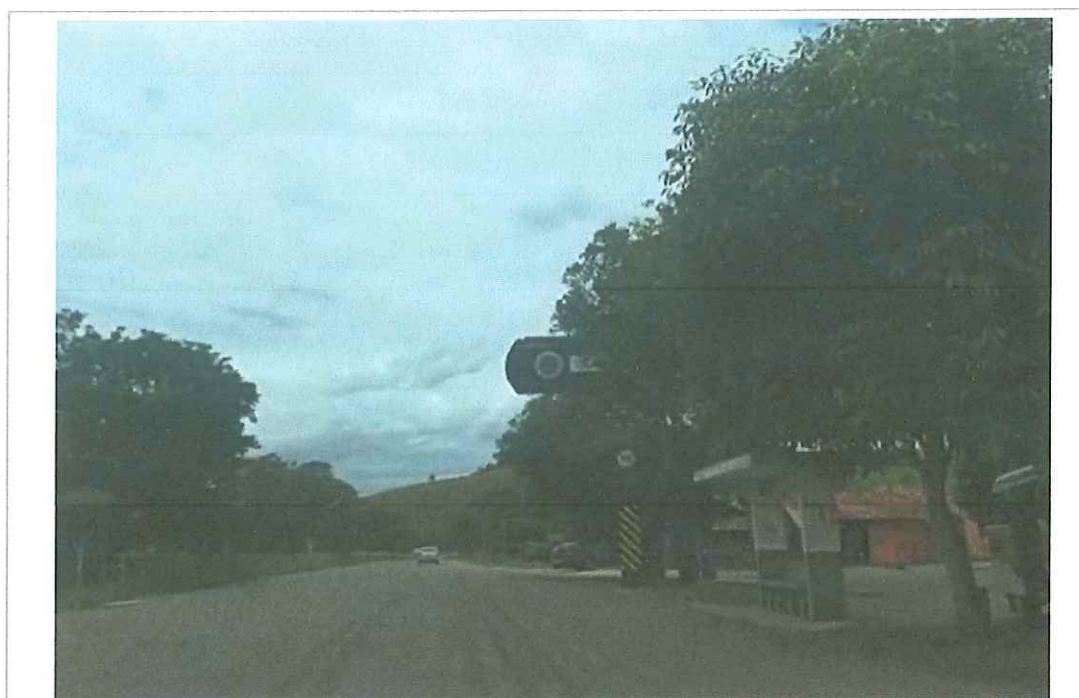
Ponto de ônibus

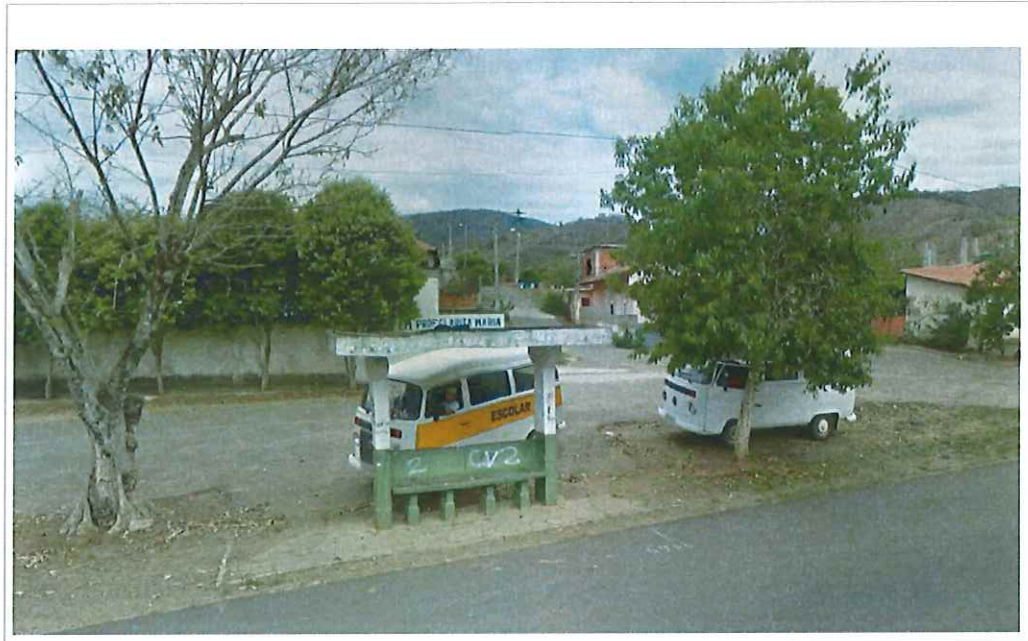
Área Escolar

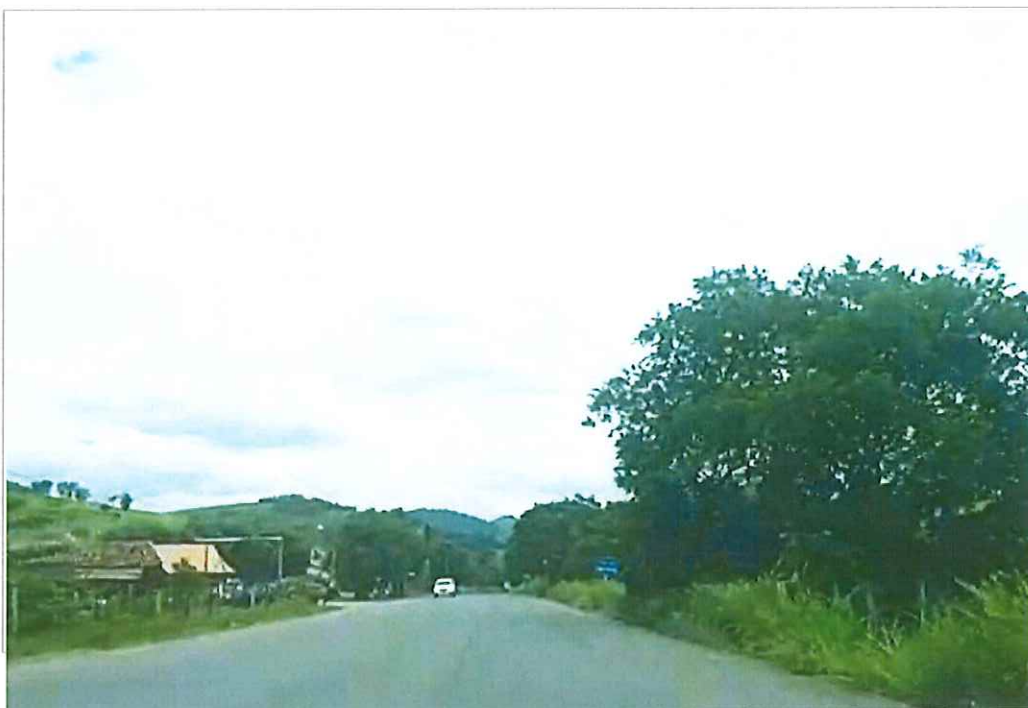
Existência de Restaurante
