**FUNDAÇÃO DEPARTAMENTO DE ESTRADAS DE RODAGEM DO ESTADO DO
RIO DE JANEIRO**

**ESTUDOS TÉCNICOS REFERENTES À IMPLANTAÇÃO, REMANEJAMENTO OU
REALOCAÇÃO DE ELEMENTOS DE PONTOS DE FISCALIZAÇÃO ELETRÔNICA**

**RJ-186
km 61
DEZEMBRO/2018**

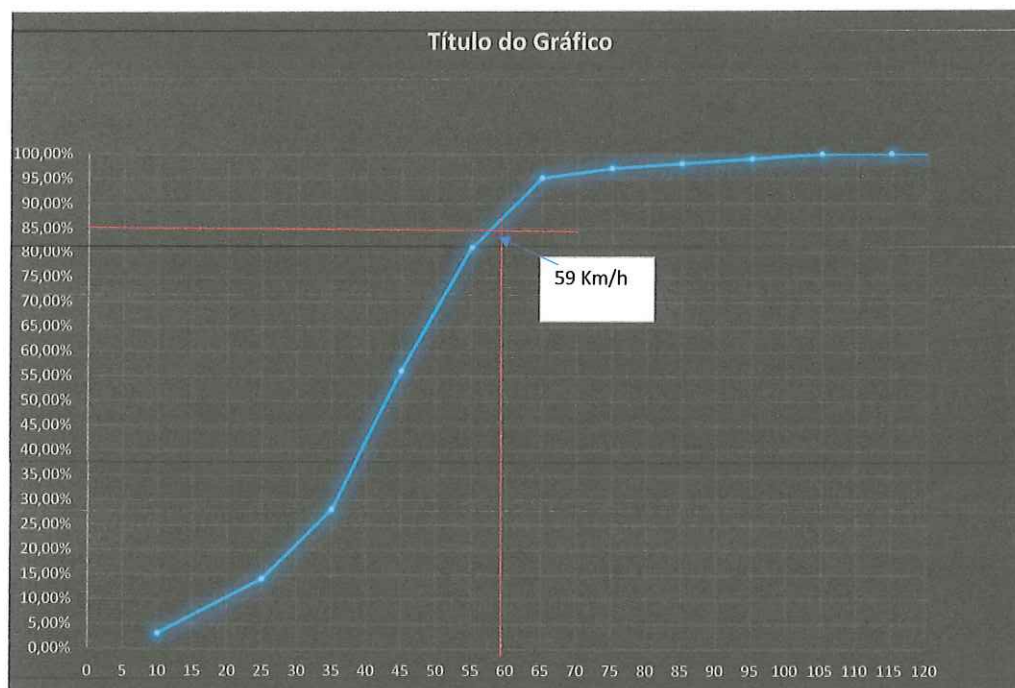
Cálculo do 85 Percentil - Sentido Bom Jesus do Itabapoana/Santo Antônio de Pádua

Velocidade praticada (85 percentil): 59 km/h (Sentido Santo Antônio de Pádua)

No gráfico de 85 percentil obteve-se uma velocidade de 57 km/h para Bom Jesus do Itabapoana e 59 km/h para Santo Antônio de Pádua.

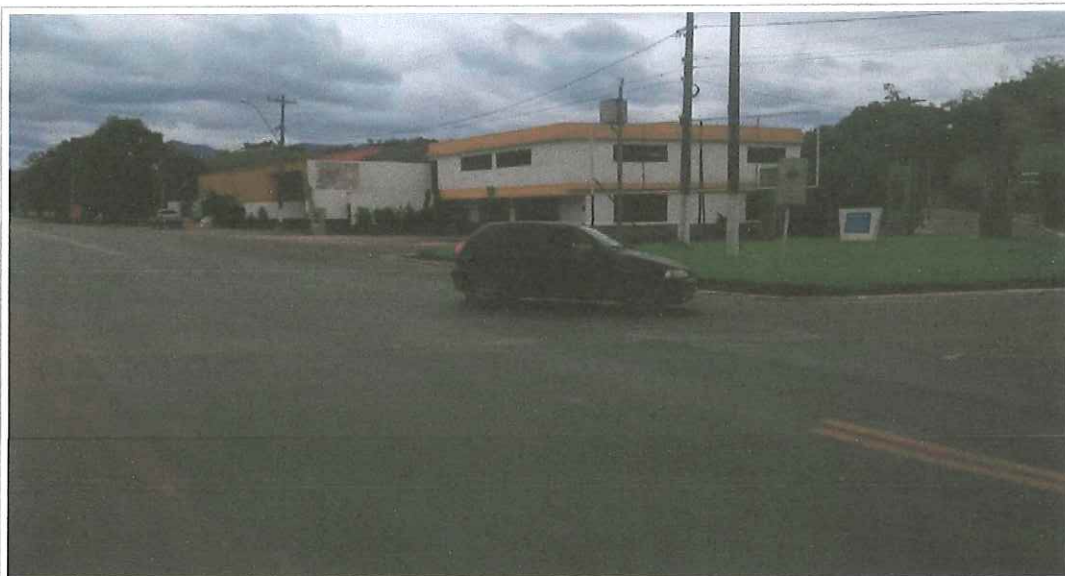
Entrada e Saída de veículos

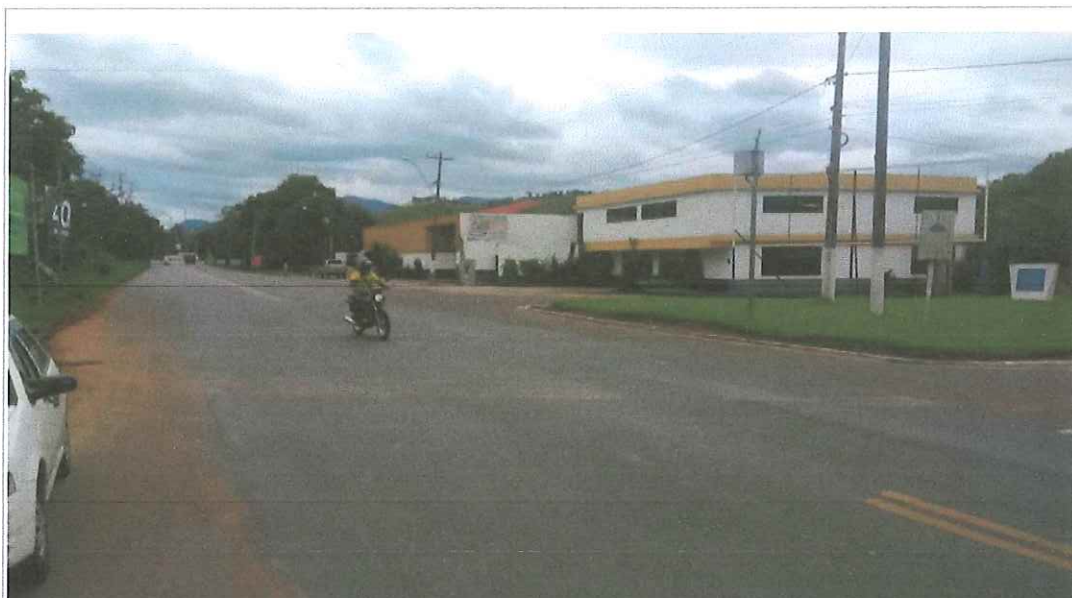
Entrada e Saída de veículos

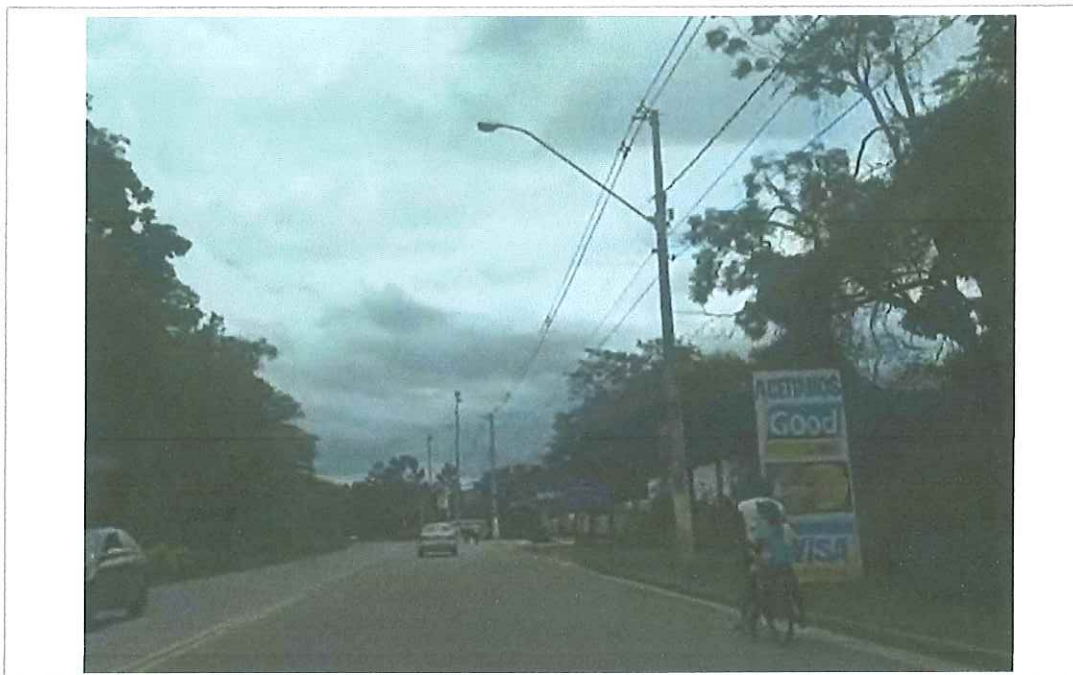
Trânsito de ciclistas

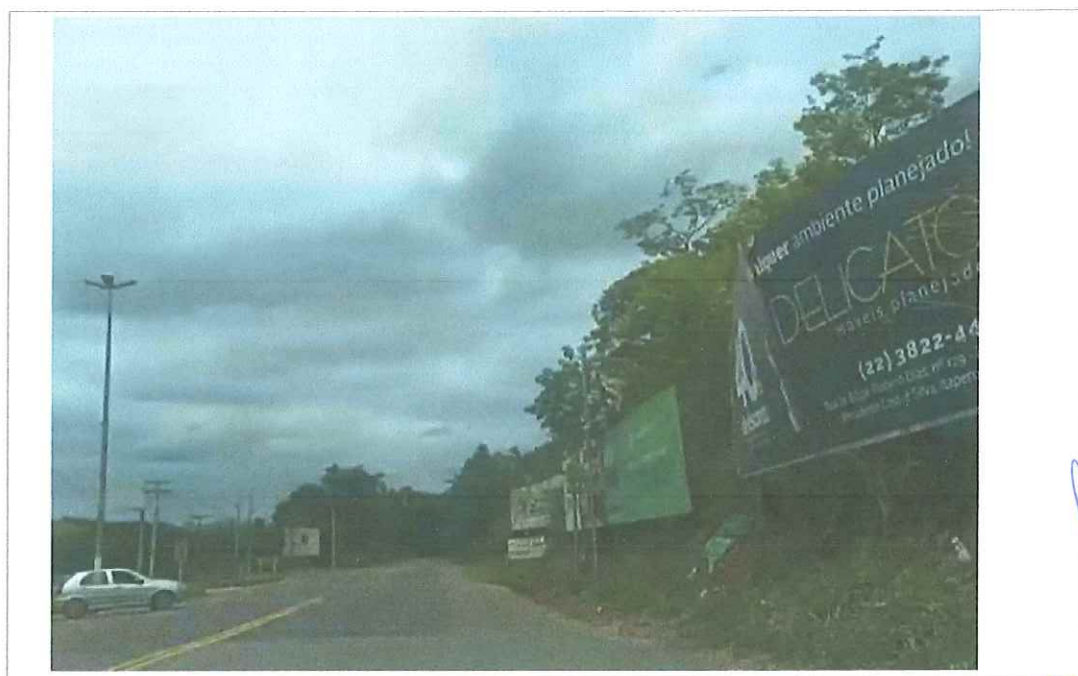
Placa danificada
