**FUNDAÇÃO DEPARTAMENTO DE ESTRADAS DE RODAGEM DO ESTADO DO
RIO DE JANEIRO**

**ESTUDOS TÉCNICOS REFERENTES À IMPLANTAÇÃO, REMANEJAMENTO OU
REALOCAÇÃO DE ELEMENTOS DE PONTOS DE FISCALIZAÇÃO ELETRÔNICA**

**RJ-186
km 92
DEZEMBRO/2018**

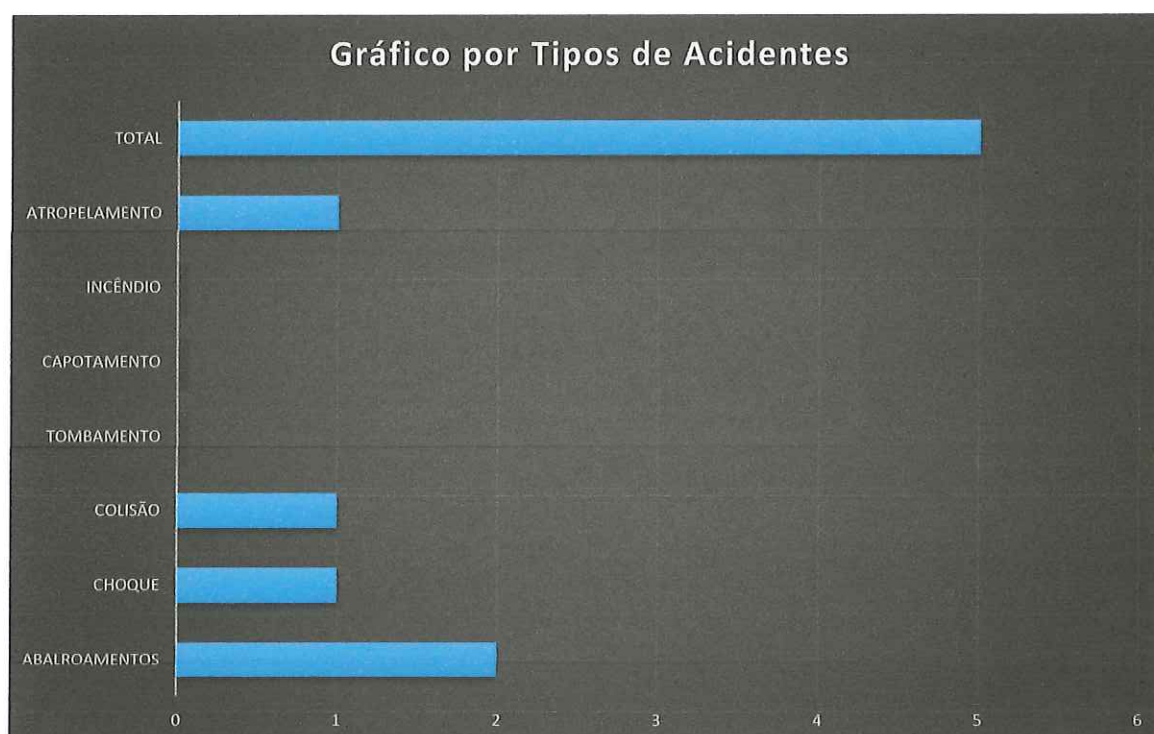
6- N. DE ACIDENTES NO LOCAL (para esta definição, considerar-se-á um trecho máximo de quinhentos metros antes e quinhentos metros depois do local).

TIPOS DE ACIDENTES							
ABALROAMENTOS	CHOQUE	COLISÃO	TOMBAMENTO	CAPOTAMENTO	INCÊNDIO	ATROPELAMENTO	TOTAL
2	1	1	0	0	0	1	5

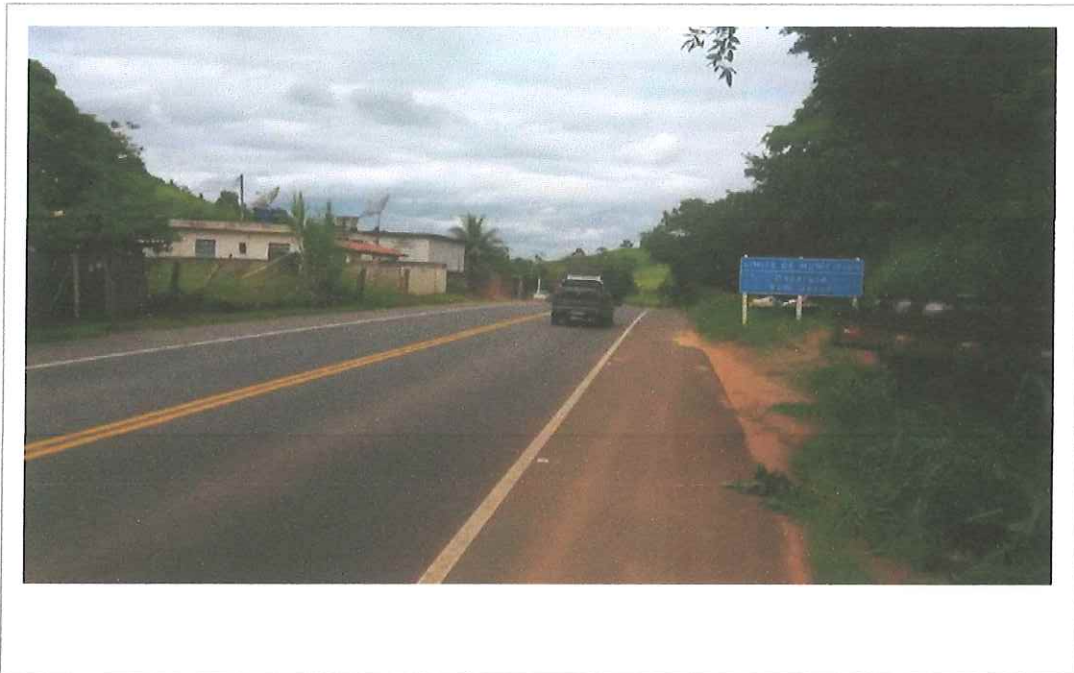
Presença de residências.

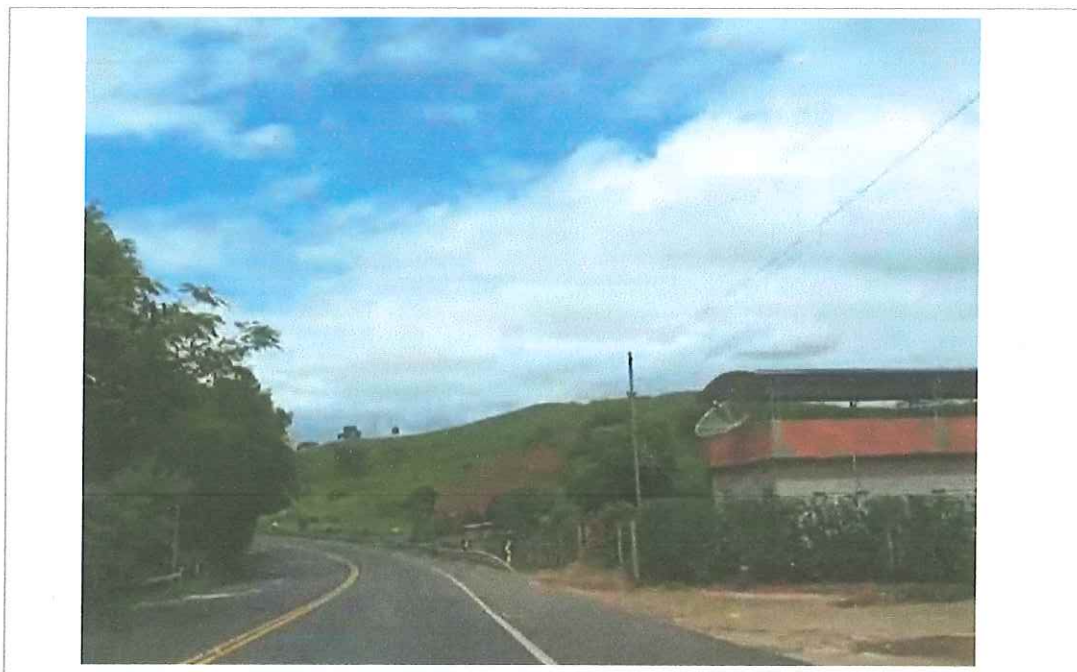
Curva pedregosa
