**FUNDAÇÃO DEPARTAMENTO DE ESTRADAS DE RODAGEM DO ESTADO DO RIO
DE JANEIRO**

**ESTUDOS TÉCNICOS REFERENTES À IMPLANTAÇÃO, REMANEJAMENTO OU
REALOCAÇÃO DE ELEMENTOS DE PONTOS DE FISCALIZAÇÃO ELETRÔNICA**

**RJ-102
km 134
AGOSTO/2019**

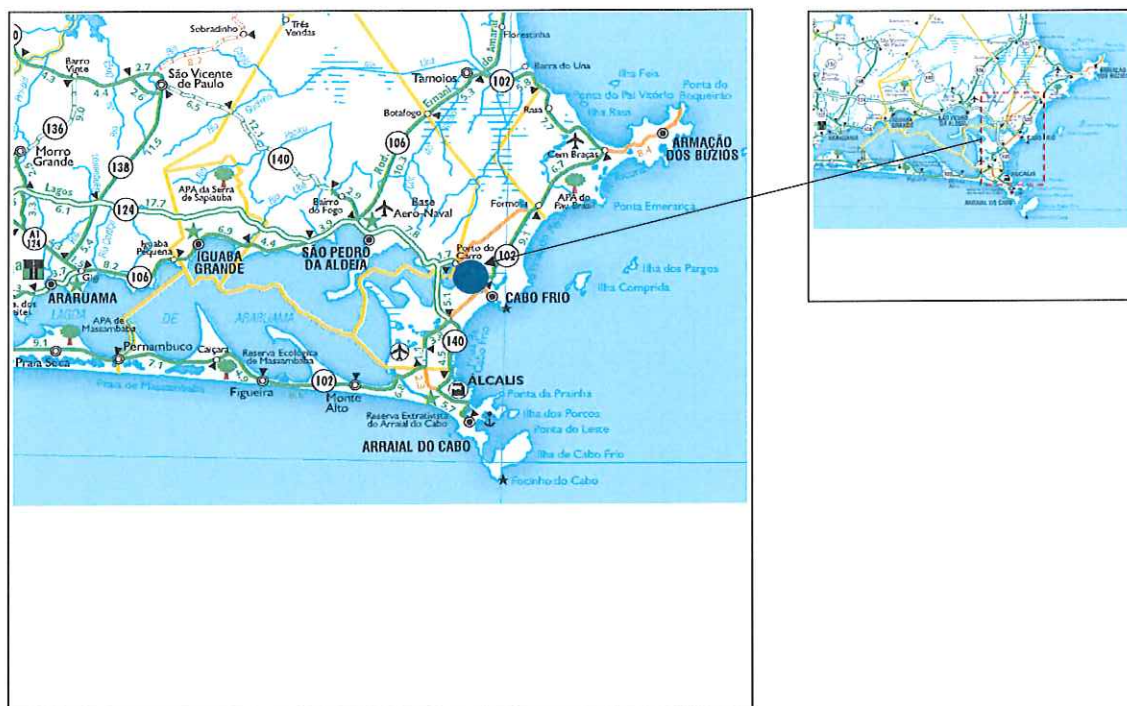
Localização do(s) equipamento(s) de fiscalização eletrônica no km 134 da Rodovia RJ-102

Sentido Duplo (São Pedro da Aldeia/Cabo Frio)		
Coordenadas	Latitude	22°52'16.09"S
	Longitude	42° 1'29.46"O

Sentido Duplo (Cabo Frio/São Pedro da Aldeia)		
Coordenadas	Latitude	22°52'15.88"S
	Longitude	42°1'29.21"O

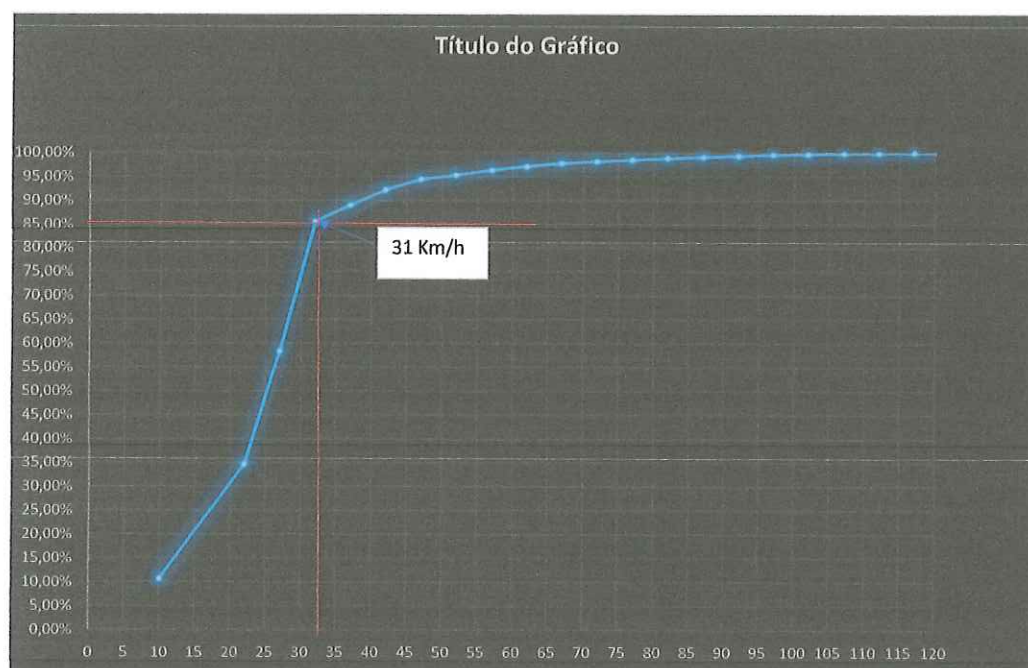
Cálculo do 85 Percentil - Sentido São Pedro da Aldeia/Cabo Frio

Intervalo de Classe (km/h)	Ponto Médio de Classe (km/h)	Frequência Acumulada (%)
01-19	10	20,40%
20-29	25	68,00%
30-39	35	87,70%
40-49	45	91,75%
50-59	55	96,25%
60-69	65	97,75%
70-79	75	98,50%
80-89	85	99,10%
90-99	95	99,55%
100-109	105	99,85%
110-119	115	100,00%
120-129	125	100,00%
130-139	135	100,00%
>140	145	100,00%
TOTAL		100,00%

Velocidade praticada (85 percentil): 31 km/h (Sentido São Pedro da Aldeia)

No gráfico de 85 percentil obteve-se uma velocidade de 31 km/h para Cabo Frio e 32 km/h para São Pedro da Aldeia.

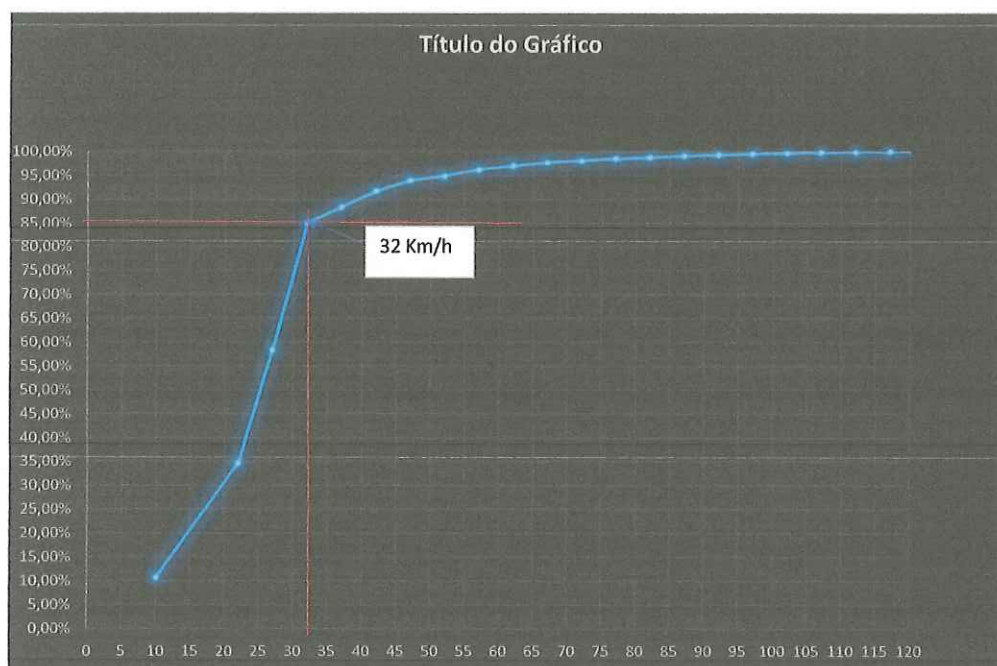
Cálculo do 85 Percentil - Sentido Cabo Frio/São Pedro da Aldeia

Intervalo de Classe (km/h)	Ponto Médio de Classe (km/h)	Frequência Acumulada (%)
01-19	10	20,40%
20-29	25	68,00%
30-39	35	87,03%
40-49	45	91,08%
50-59	55	95,80%
60-69	65	97,60%
70-79	75	98,42%
80-89	85	99,04%
90-99	95	99,50%
100-109	105	99,82%
110-119	115	99,98%
120-129	125	100,00%
130-139	135	100,00%
>140	145	100,00%
TOTAL		100,00%

Velocidade praticada (85 percentil): 32 km/h (Sentido Cabo Frio)

No gráfico de 85 percentil obteve-se uma velocidade de 31 km/h para Cabo Frio e 32 km/h para São Pedro da Aldeia.
