**FUNDAÇÃO DEPARTAMENTO DE ESTRADAS DE RODAGEM DO ESTADO DO RIO
DE JANEIRO**

**ESTUDOS TÉCNICOS REFERENTES À IMPLANTAÇÃO, REMANEJAMENTO OU
REALOCAÇÃO DE ELEMENTOS DE PONTOS DE FISCALIZAÇÃO ELETRÔNICA**

**RJ-102
km 150
JUNHO/2019**

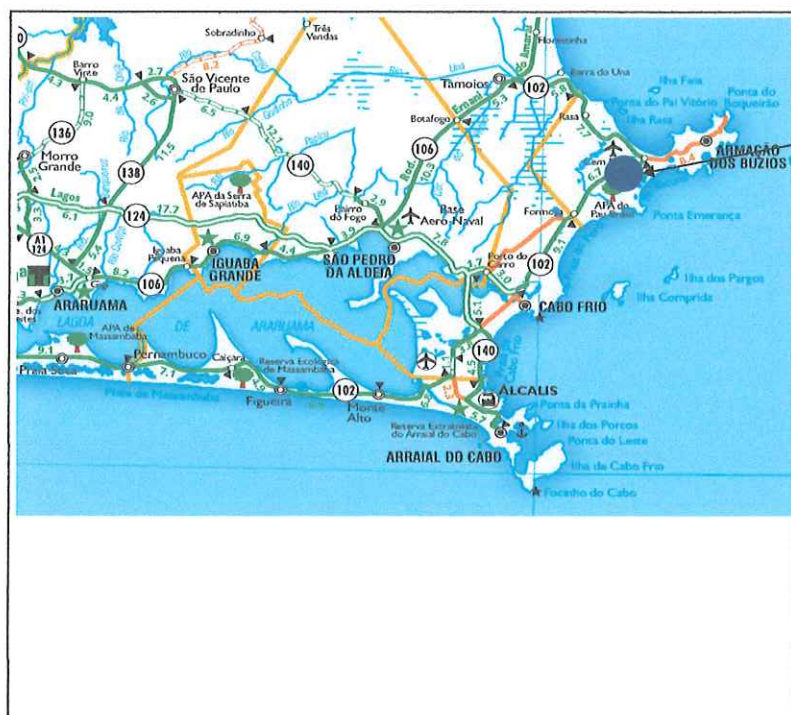
MAPA DE LOCALIZAÇÃO

Localização do(s) equipamento(s) de fiscalização eletrônica no km 150 da Rodovia RJ-102

Sentido Duplo (Cabo Frio/São Pedro da Aldeia e São Pedro da Aldeia/Cabo Frio)		
Coordenadas	Latitude	22°46'52.76"S
	Longitude	41°56'21.78"O

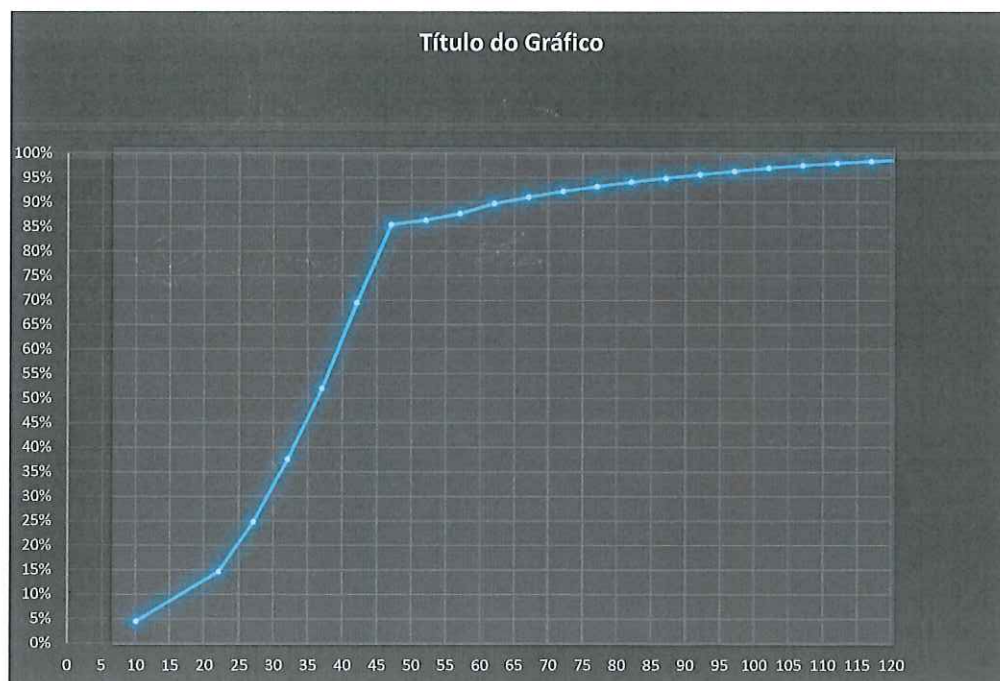
Cálculo do 85 Percentil - Sentido São Pedro da Aldeia/Cabo Frio

Intervalo de Classe (km/h)	Ponto Médio de Classe (km/h)	Frequência Acumulada (%)
01-19	10	8,50%
20-29	25	28,90%
30-39	35	46,24%
40-49	45	65,57%
50-59	55	87,25%
60-69	65	90,77%
70-79	75	93,02%
80-89	85	94,75%
90-99	95	96,17%
100-109	105	97,37%
110-119	115	98,27%
120-129	125	98,95%
130-139	135	99,47%
>140	145	99,85%
TOTAL		100,00%

Velocidade praticada (85 percentil): 46 km/h (Sentido Cabo Frio)

Velocidade praticada (85 percentil): 43 km/h (Sentido São Pedro da Aldeia)

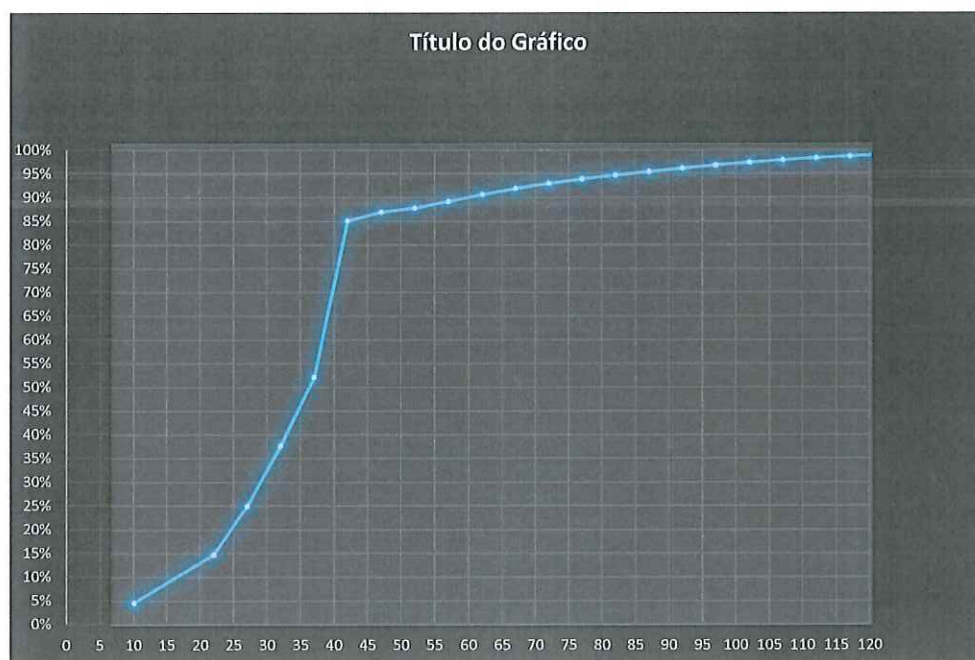
Cálculo do 85 Percentil - Sentido Cabo Frio/São Pedro da Aldeia

Intervalo de Classe (km/h)	Ponto Médio de Classe (km/h)	Frequência Acumulada (%)
01-19	10	8,50%
20-29	25	28,90%
30-39	35	46,24%
40-49	45	71,40%
50-59	55	88,60%
60-69	65	91,54%
70-79	75	93,61%
80-89	85	95,20%
90-99	95	96,58%
100-109	105	97,69%
110-119	115	98,50%
120-129	125	99,13%
130-139	135	99,61%
>140	145	99,94%
TOTAL		100,00%

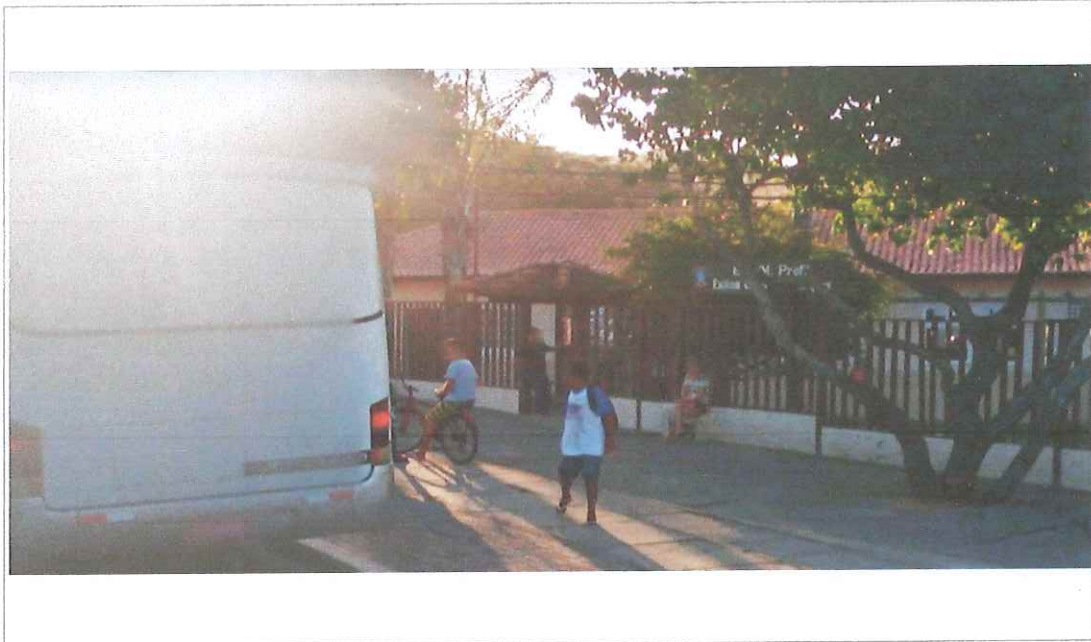
Área escolar

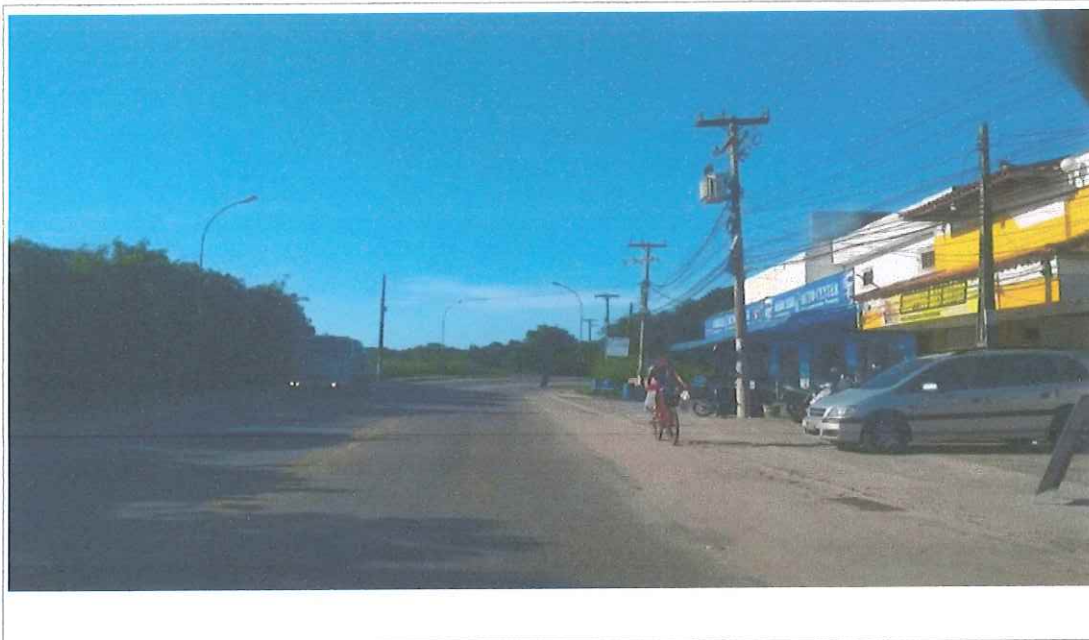
Trânsito de ciclistas

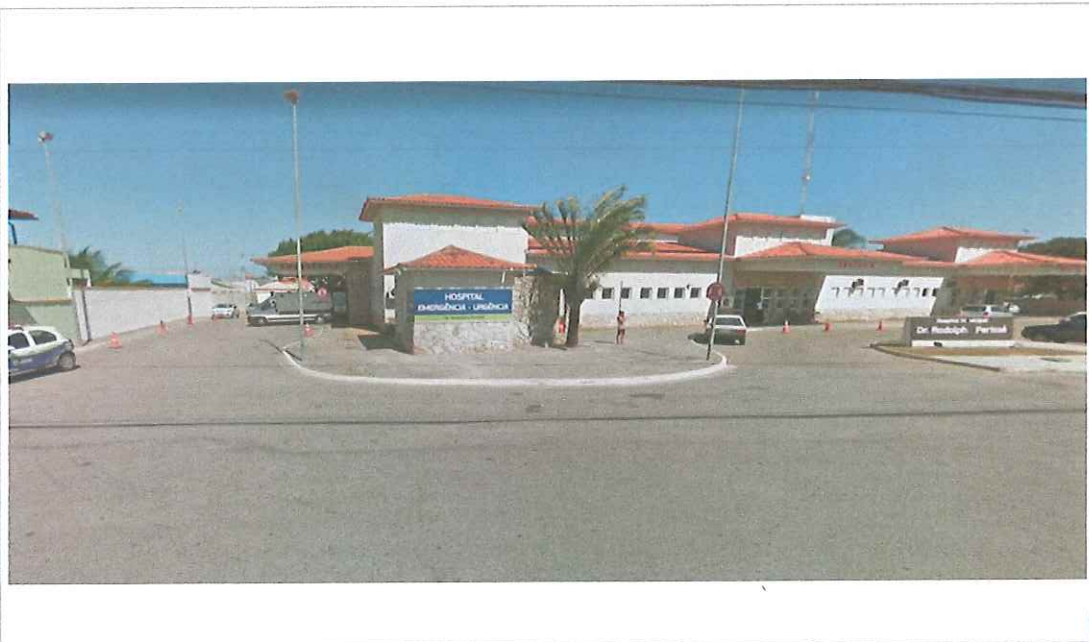
Hospital
