**FUNDAÇÃO DEPARTAMENTO DE ESTRADAS DE RODAGEM DO ESTADO DO RIO
DE JANEIRO**

**ESTUDOS TÉCNICOS REFERENTES À IMPLANTAÇÃO, REMANEJAMENTO OU
REALOCAÇÃO DE ELEMENTOS DE PONTOS DE FISCALIZAÇÃO ELETRÔNICA**

**RJ-102
km 88
JUNHO/2019**

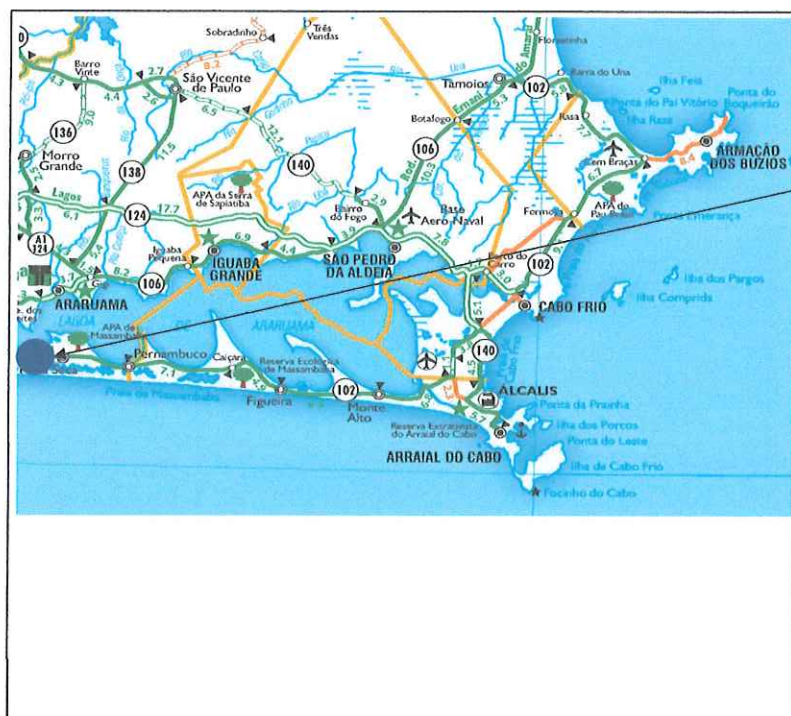
MAPA DE LOCALIZAÇÃO

Localização do(s) equipamento(s) de fiscalização eletrônica no km 88 da Rodovia RJ-102

Sentido Duplo (Cabo Frio/Praia Seca e Praia Seca/Cabo Frio)		
Coordenadas	Latitude	22°55'20.60"S
	Longitude	42°21'10.09"O

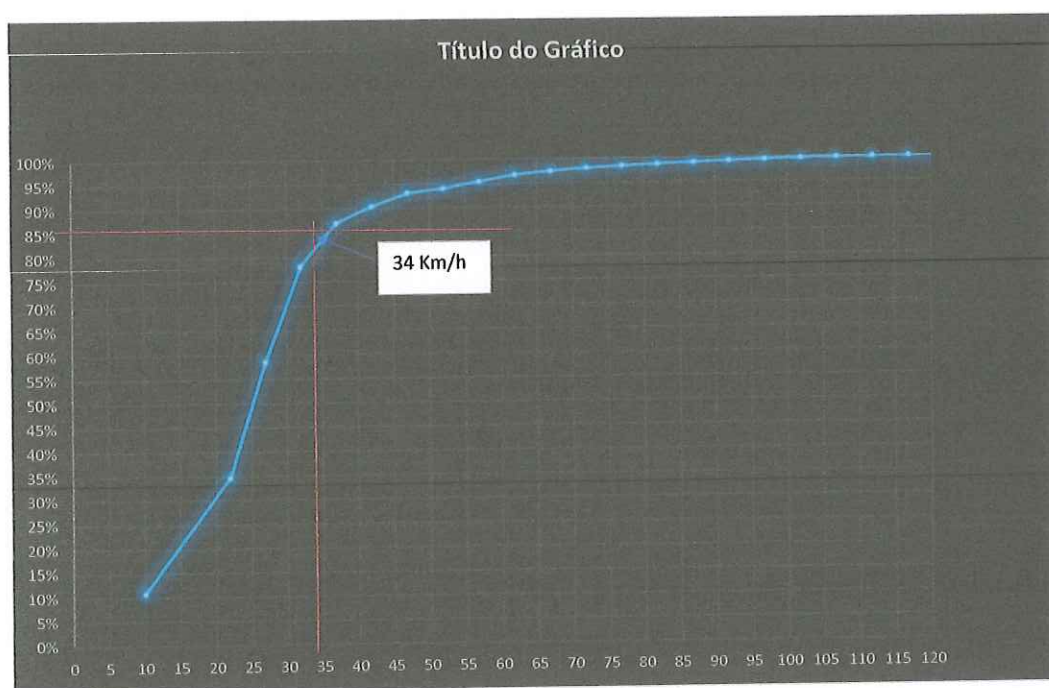
Cálculo do 85 Percentil - Sentido Praia Seca/Cabo Frio

Intervalo de Classe (km/h)	Ponto Médio de Classe (km/h)	Frequência Acumulada (%)
01-19	10	20,40%
20-29	25	68,00%
30-39	35	85,68%
40-49	45	89,73%
50-59	55	94,90%
60-69	65	97,30%
70-79	75	98,28%
80-89	85	98,92%
90-99	95	99,42%
100-109	105	99,76%
110-119	115	99,96%
120-129	125	100,00%
130-139	135	100,00%
>140	145	100,00%
TOTAL		100,00%

Velocidade praticada (85 percentil): 34 km/h (Sentido Cabo Frio)

No gráfico de 85 percentil obteve-se uma velocidade de 34 km/h para Cabo Frio e 34 km/h para Praia Seca.

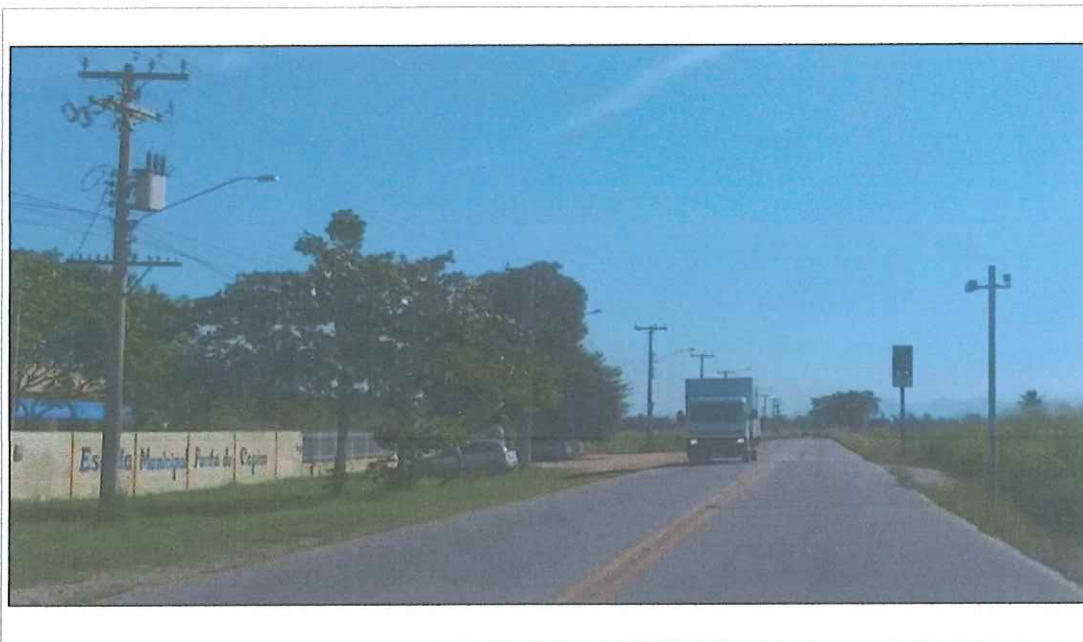
Área escolar

Área escolar.

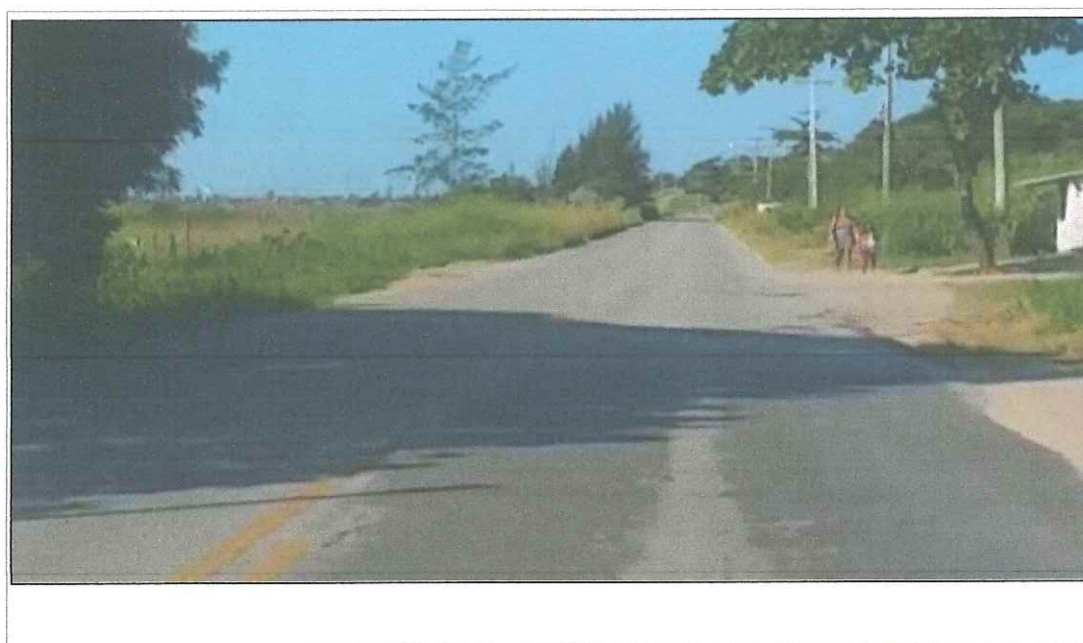
Travessia de pedestres

Travessia de pedestres.

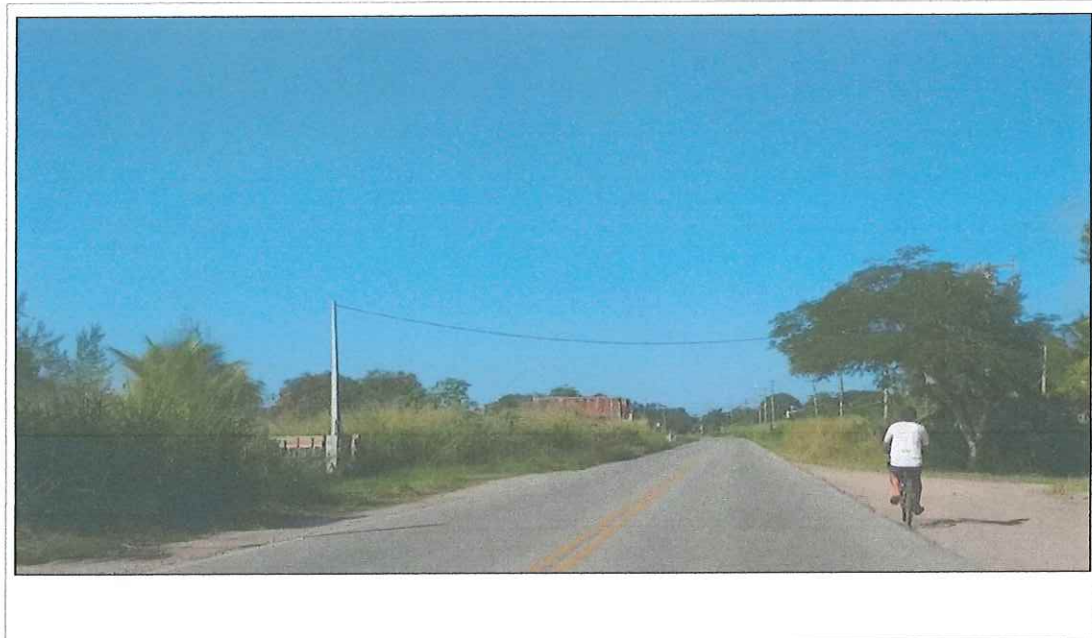
Trânsito de ciclistas

Trânsito de ciclistas.

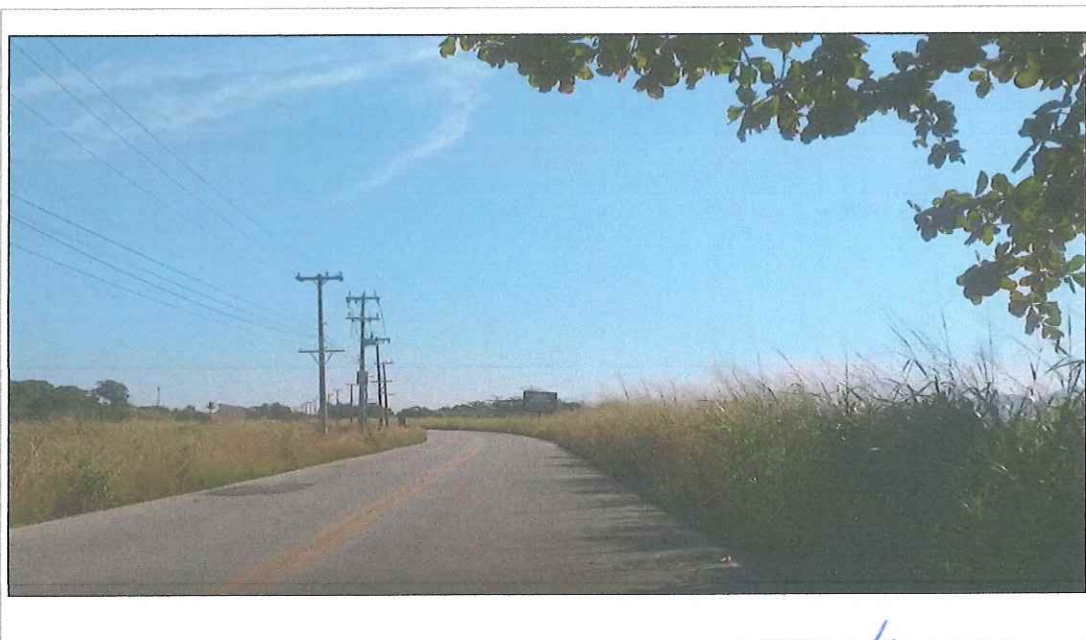
Curvas

Curvas.
