**FUNDAÇÃO DEPARTAMENTO DE ESTRADAS DE RODAGEM DO ESTADO DO
RIO DE JANEIRO**

**ESTUDOS TÉCNICOS REFERENTES À IMPLANTAÇÃO, REMANEJAMENTO OU
REALOCAÇÃO DE ELEMENTOS DE PONTOS DE FISCALIZAÇÃO ELETRÔNICA**

**RJ-106
km 109
ABRIL/2019**

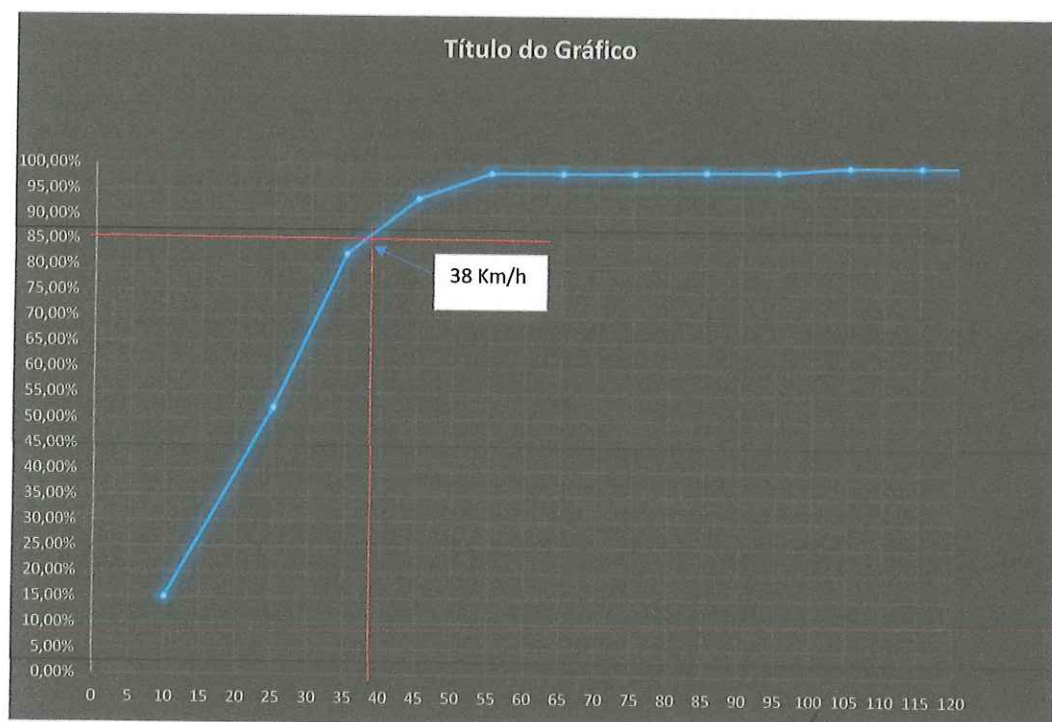
Cálculo do 85 Percentil - Sentido São Gonçalo/Macaé

Intervalo de Classe (km/h)	Ponto Médio de Classe (km/h)	Frequência Acumulada (%)
01-19	10	15,05%
20-29	25	52,17%
30-39	35	82,26%
40-49	45	93,30%
50-59	55	98,31%
60-69	65	98,35%
70-79	75	98,44%
80-89	85	98,74%
90-99	95	98,80%
100-109	105	99,81%
110-119	115	99,90%
120-129	125	100,00%
130-139	135	100,00%
>140	145	100,00%
TOTAL		100,00%

No gráfico de 85 percentil obteve-se uma velocidade de 38 km/h para Macaé e 40 km/h para São Gonçalo.

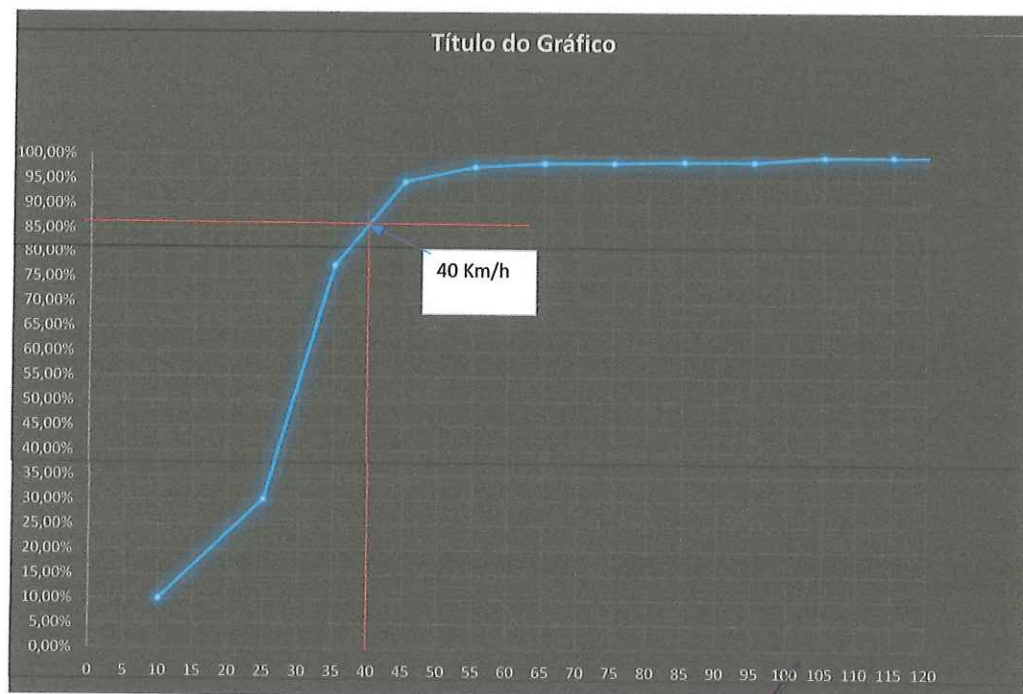
Cálculo do 85 Percentil - Sentido Macaé/São Gonçalo

Intervalo de Classe (km/h)	Ponto Médio de Classe (km/h)	Frequência Acumulada (%)
01-19	10	10,06%
20-29	25	30,18%
30-39	35	77,46%
40-49	45	94,56%
50-59	55	97,58%
60-69	65	98,38%
70-79	75	98,47%
80-89	85	98,77%
90-99	95	98,80%
100-109	105	99,80%
110-119	115	99,90%
120-129	125	100,00%
130-139	135	100,00%
>140	145	100,00%
TOTAL		100,00%

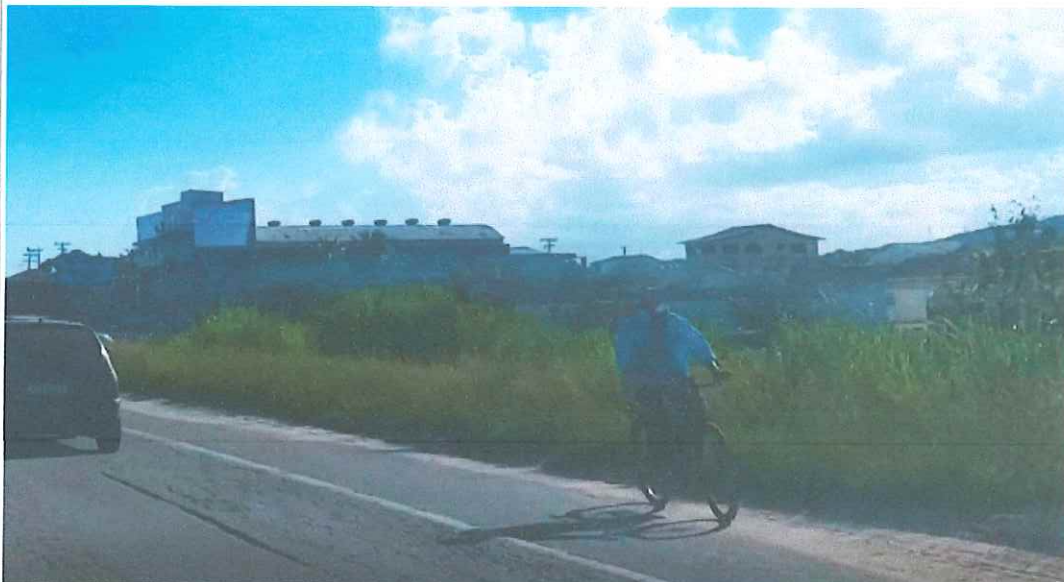
Trânsito de ciclistas

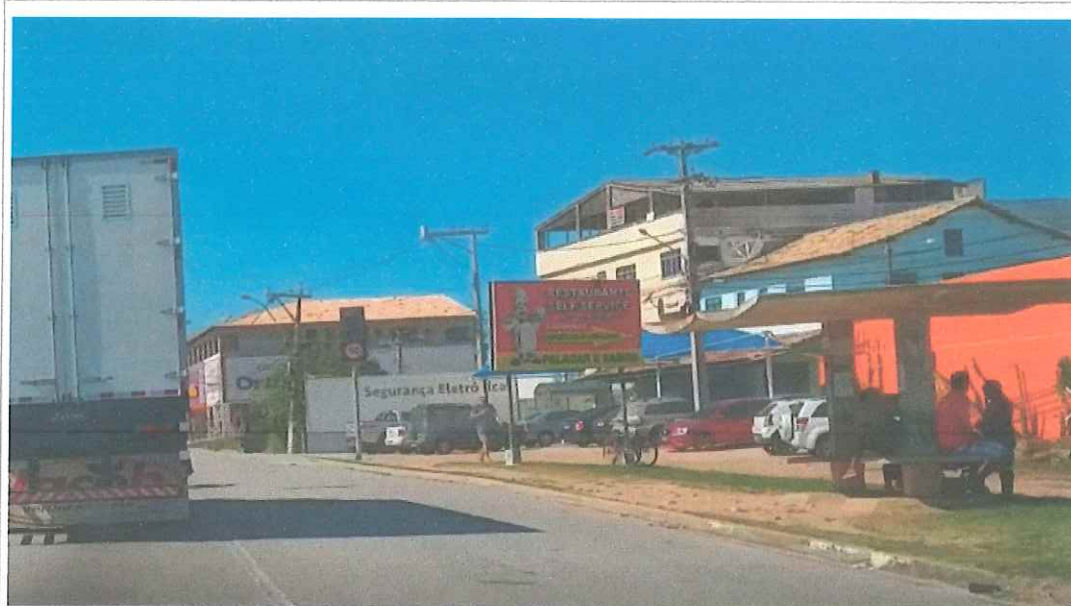
Ponto de ônibus
