**FUNDAÇÃO DEPARTAMENTO DE ESTRADAS DE RODAGEM DO ESTADO DO RIO  
DE JANEIRO**

**DIRETORIA DE OPERAÇÃO, MONITORAMENTO E CONTROLE DE TRÂNSITO**

**ESTUDOS TÉCNICOS REFERENTES À IMPLANTAÇÃO, REMANEJAMENTO OU  
REALOCAÇÃO DE ELEMENTOS DE PONTOS DE FISCALIZAÇÃO ELETRÔNICA**

**RJ-106  
km 137  
MAIO/2019**

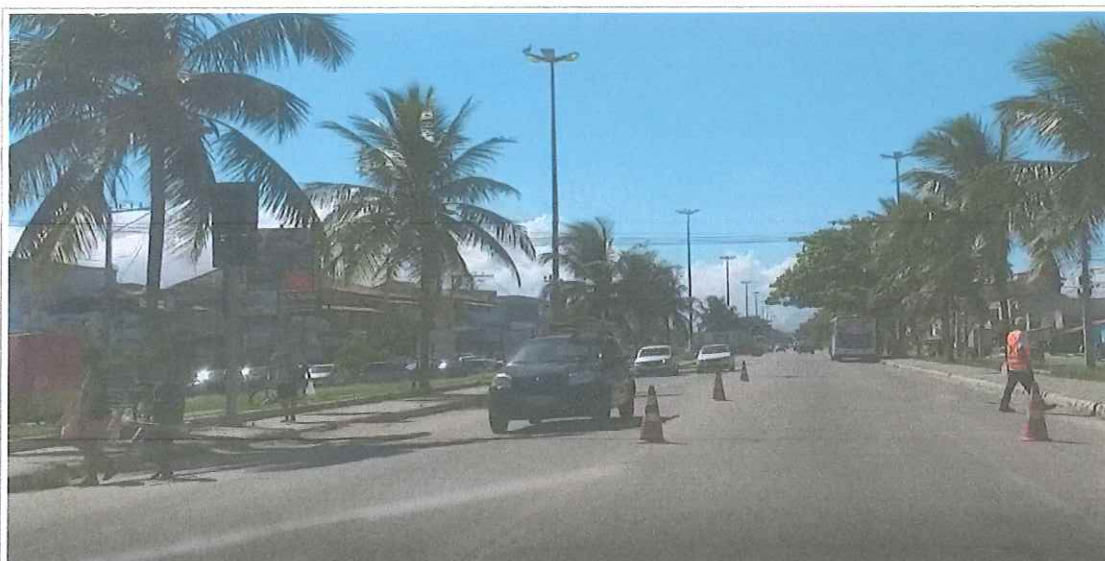
Travessia de pedestres.

**Travessia de pedestres**

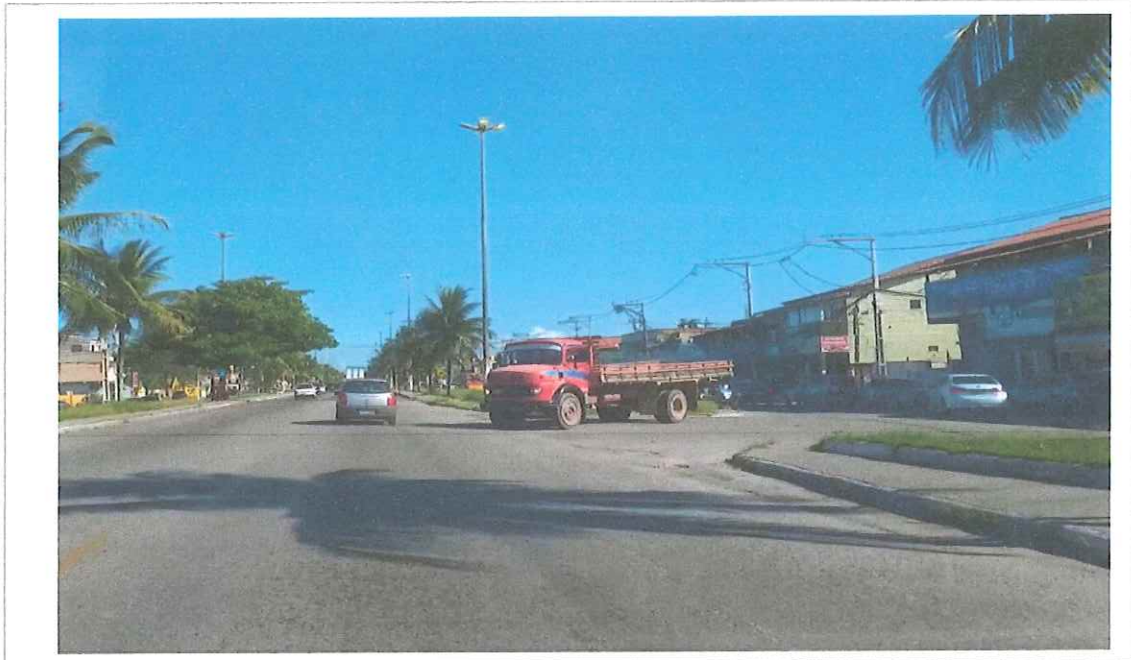
Cruzamento perigoso.

**Cruzamento perigoso**

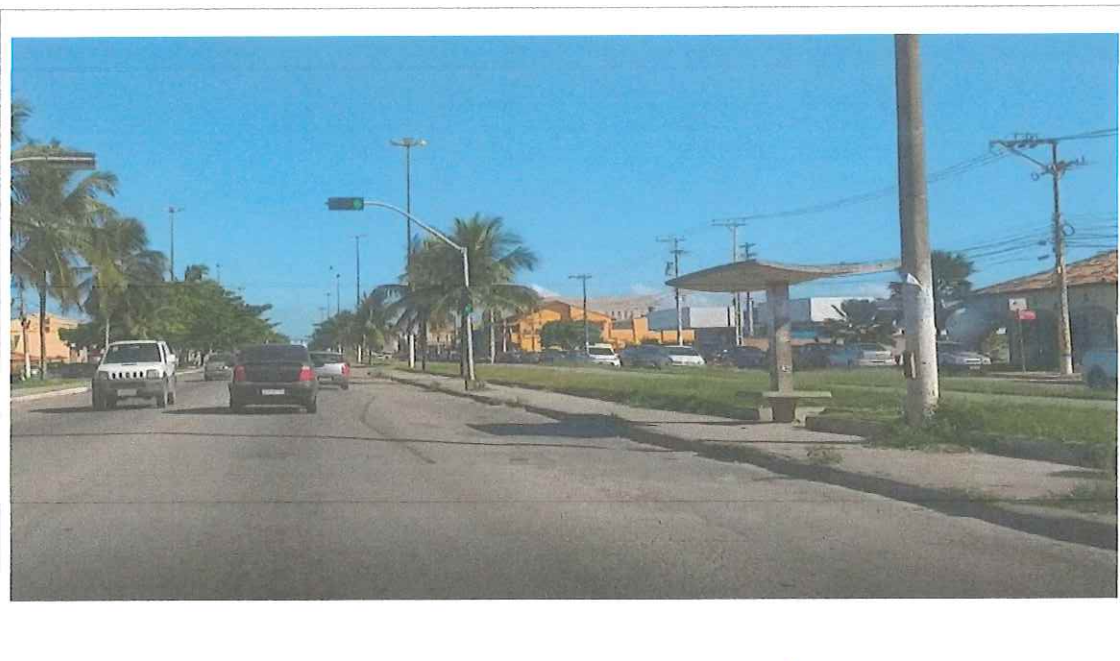
Ponto de ônibus.

**Ponto de ônibus**
