**FUNDAÇÃO DEPARTAMENTO DE ESTRADAS DE RODAGEM DO ESTADO DO RIO  
DE JANEIRO**

**DIRETORIA DE OPERAÇÃO, MONITORAMENTO E CONTROLE DE TRÂNSITO**

**ESTUDOS TÉCNICOS REFERENTES À IMPLANTAÇÃO, REMANEJAMENTO OU  
REALOCAÇÃO DE ELEMENTOS DE PONTOS DE FISCALIZAÇÃO ELETRÔNICA**

**RJ-106  
km 139  
MAIO/2019**

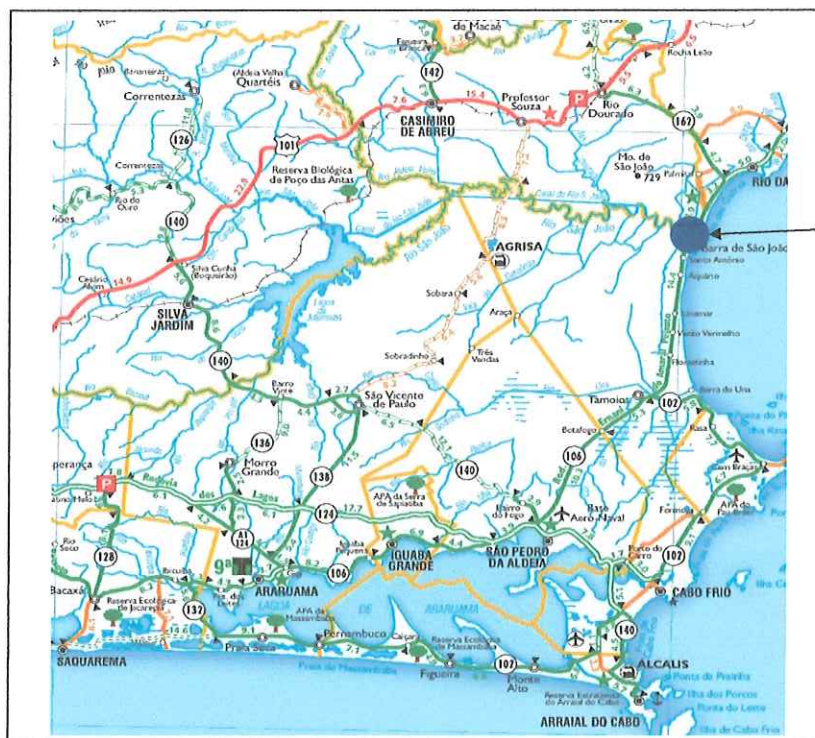
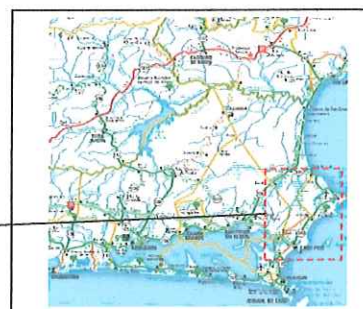
Localização do(s) equipamento(s) de fiscalização eletrônica no km 139 da Rodovia RJ-106

Sentido Duplo (Macaé/São Gonçalo e São Gonçalo/Macaé)		
Coordenadas	Latitude	22°36'41.31"S
	Longitude	41°59'58.45"O

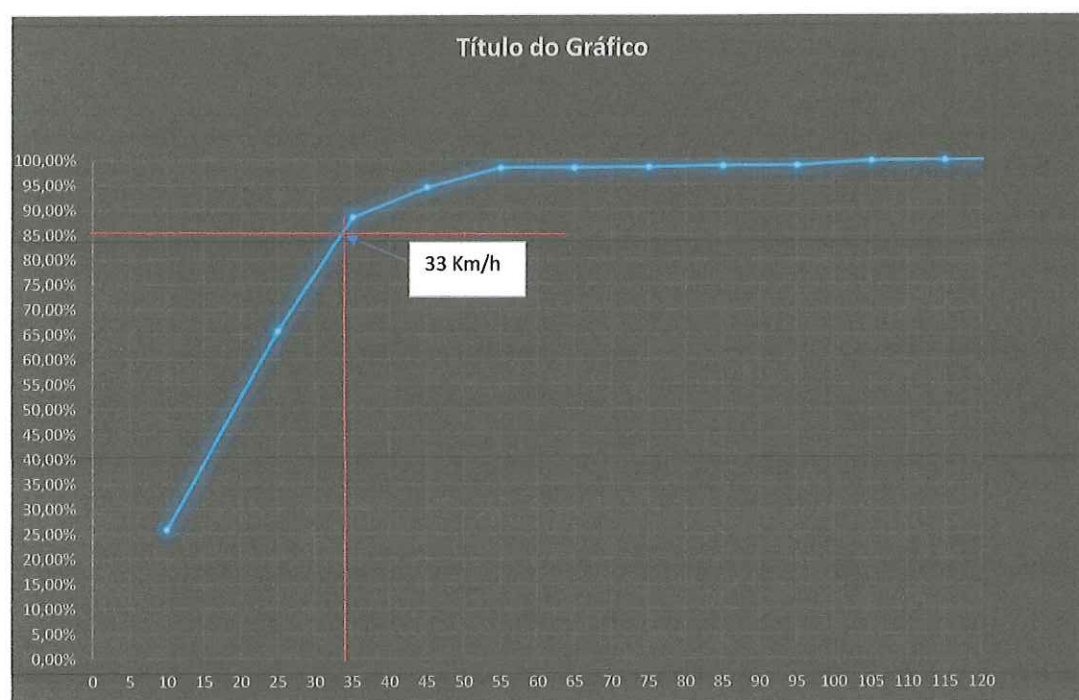
**Cálculo do 85 Percentil - Sentido São Gonçalo/Macaé**

**Velocidade praticada (85 percentil): 24 km/h ( Sentido São Gonçalo )**

Intervalo de Classe (km/h)	Ponto Médio de Classe (km/h)	Frequência Acumulada (%)
01-19	10	25,84%
20-29	25	65,63%
30-39	35	88,48%
40-49	45	94,45%
50-59	55	98,41%
60-69	65	98,41%
70-79	75	98,51%
80-89	85	98,79%
90-99	95	98,83%
100-109	105	99,81%
110-119	115	99,91%
120-129	125	100,00%
130-139	135	100,00%
>140	145	100,00%
TOTAL		100,00%

No gráfico de 85 percentil obteve-se uma velocidade de 33 km/h para Macaé e 24 km/h para São Gonçalo.

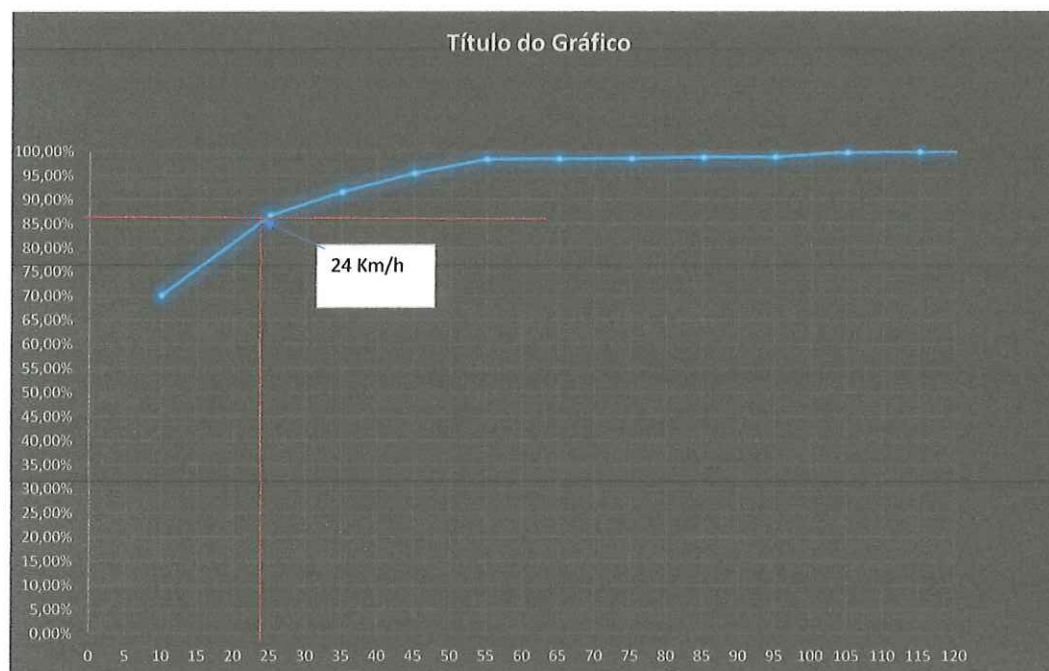
**Cálculo do 85 Percentil - Sentido Macaé/São Gonçalo**

**Velocidade praticada (85 percentil): 33 km/h ( Sentido Macaé )**

Intervalo de Classe (km/h)	Ponto Médio de Classe (km/h)	Frequência Acumulada (%)
01-19	10	70,14%
20-29	25	86,70%
30-39	35	91,57%
40-49	45	95,46%
50-59	55	98,38%
60-69	65	98,41%
70-79	75	98,50%
80-89	85	98,79%
90-99	95	98,84%
100-109	105	99,81%
110-119	115	99,91%
120-129	125	100,00%
130-139	135	100,00%
>140	145	100,00%
<b>TOTAL</b>		<b>100,00%</b>

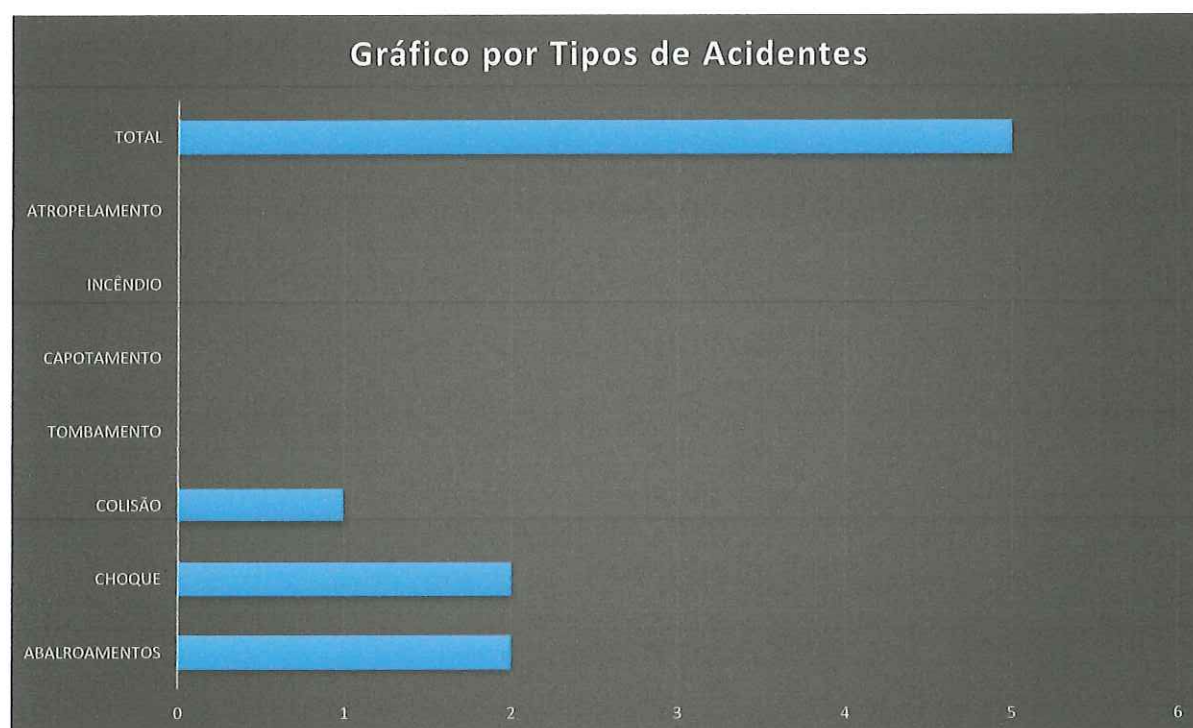
**6- N. DE ACIDENTES NO LOCAL** (para esta definição, considerar-se-á um trecho máximo de quinhentos metros antes e quinhentos metros depois do local).

TIPOS DE ACIDENTES							
ABALROAMENTOS	CHOQUE	COLISÃO	TOMBAMENTO	CAPOTAMENTO	INCÊNDIO	ATROPELAMENTO	TOTAL
2	2	1	0	0	0	0	5

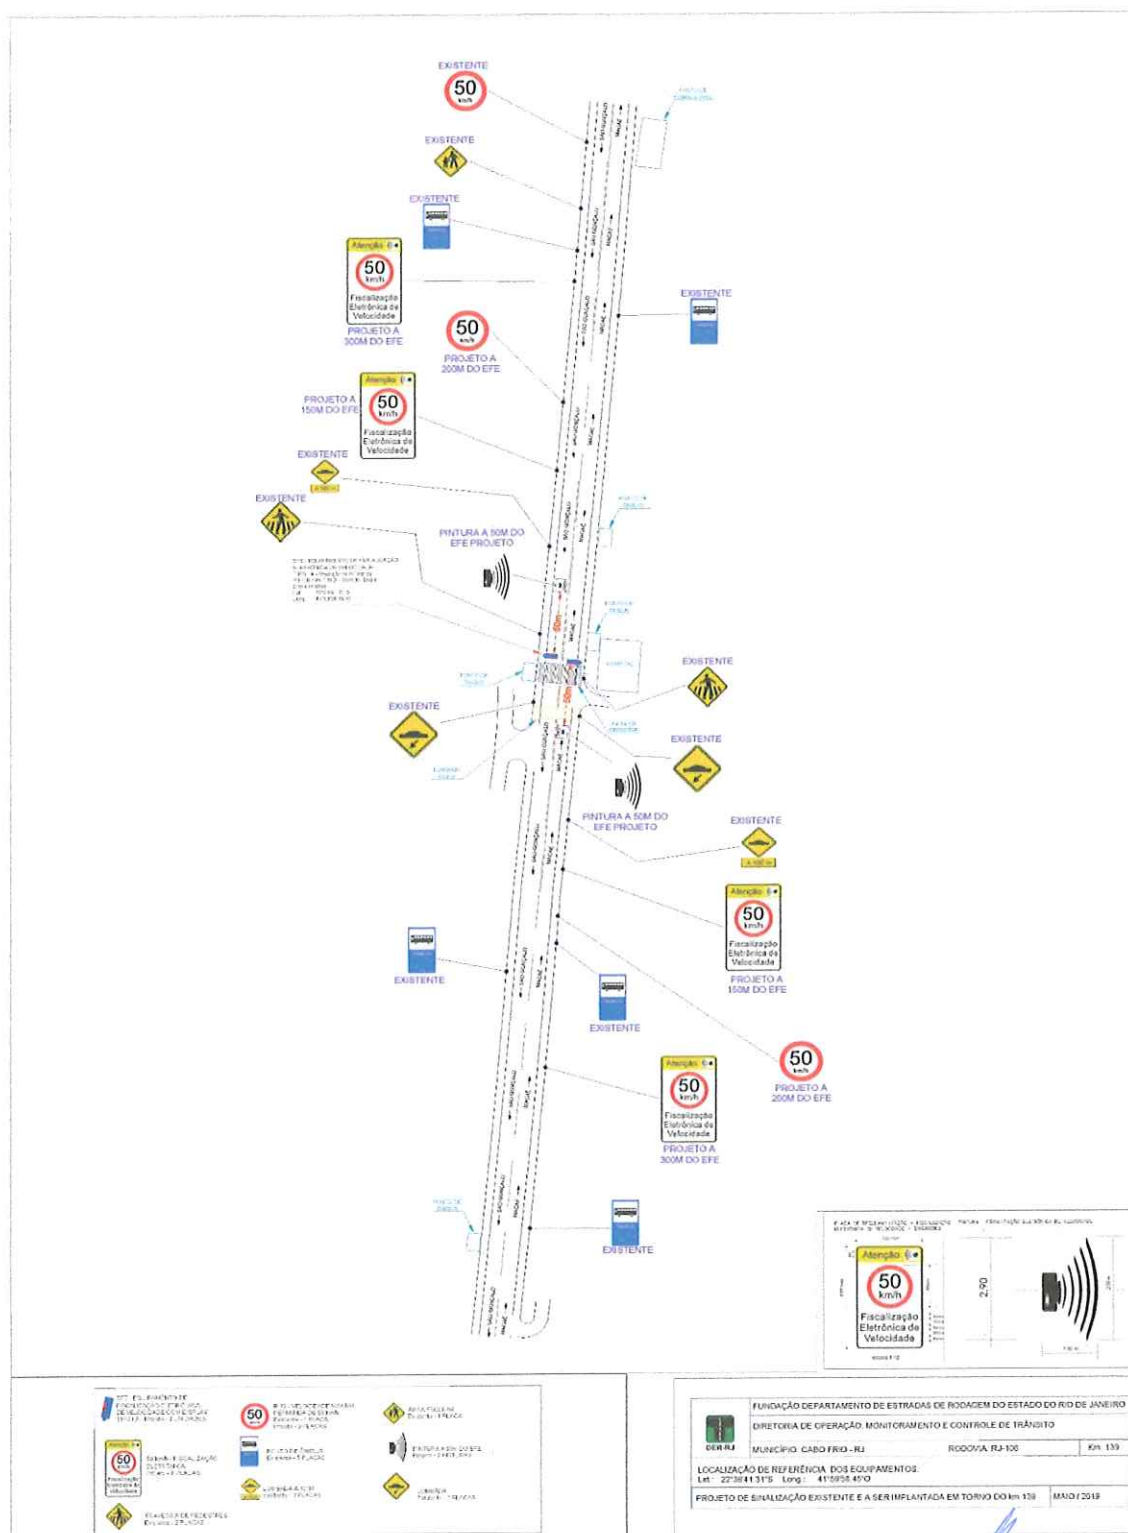
**8- PROJETO OU CROQUI DO LOCAL** - Segue croqui com projeto de sinalização a ser implantado no local.

O projeto no trecho estudado, da rodovia RJ-106 no km 139 consiste na inclusão de placa(s) para sinalizar e alertar os condutores de veículos quanto aos riscos do local e a necessidade de controle da velocidade.

### No sentido São Gonçalo / Macaé acrescentar nessa ordem:

- (1) Uma placa(s) de "50 km/h - Fiscalização Eletrônica de Velocidade " no canteiro lateral a 300 metros do Equipamento Controlador de Velocidade com Display.
- (1) Uma placa(s) R19 de 50 km/h "VELOCIDADE MÁXIMA PERMITIDA" no canteiro lateral a 200 metros do Equipamento Controlador de Velocidade com Display.
- (1) Uma placa(s) de "50 km/h - Fiscalização Eletrônica de Velocidade " no canteiro lateral a 150 metros do Equipamento Controlador de Velocidade com Display.
- (1) Uma pintura de fiscalização eletrônica de velocidade no asfalto a 50 metros do Equipamento Controlador de Velocidade com Display.

### No sentido Macaé / São Gonçalo acrescentar nessa ordem:

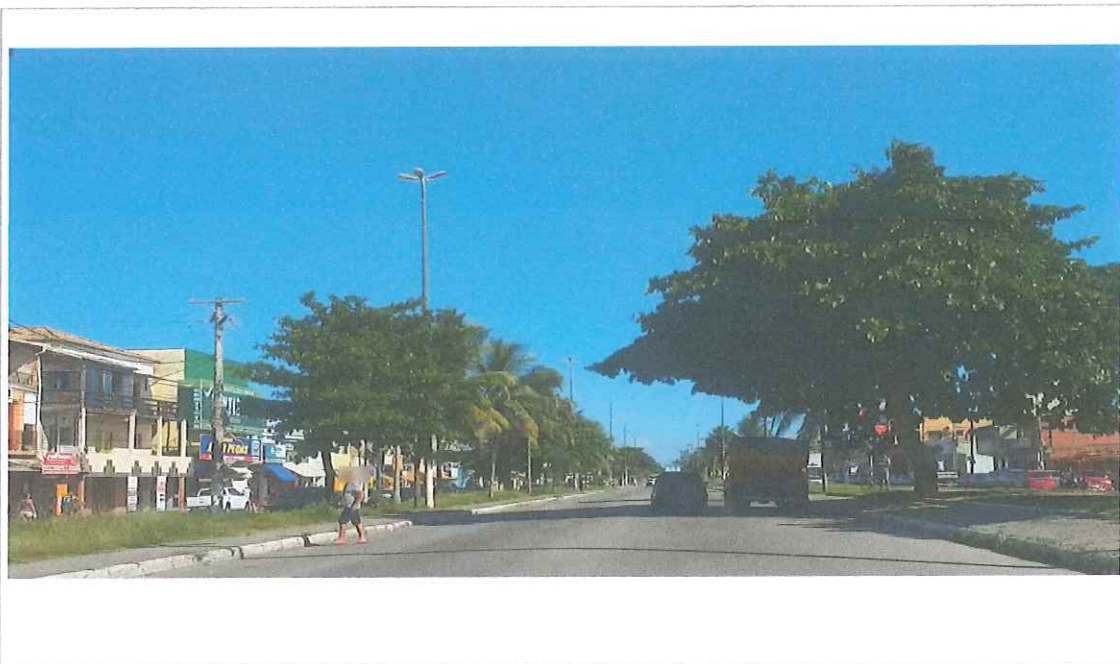
**Travessia de pedestres**

Travessia de pedestres.

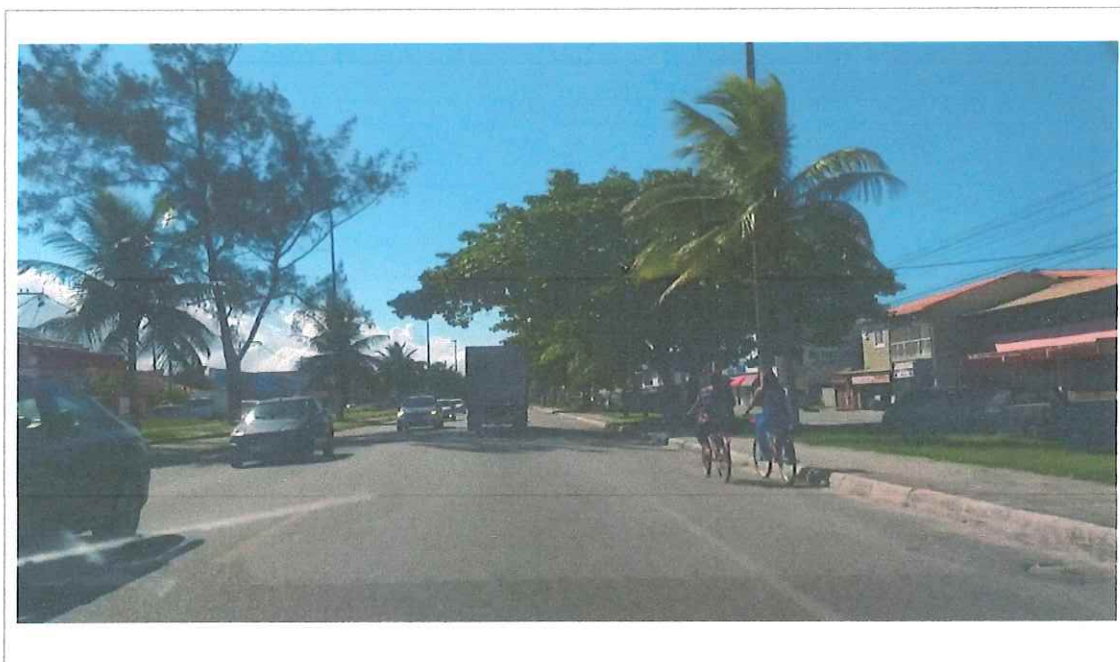
**Trânsito de ciclistas**

Trânsito de ciclistas.

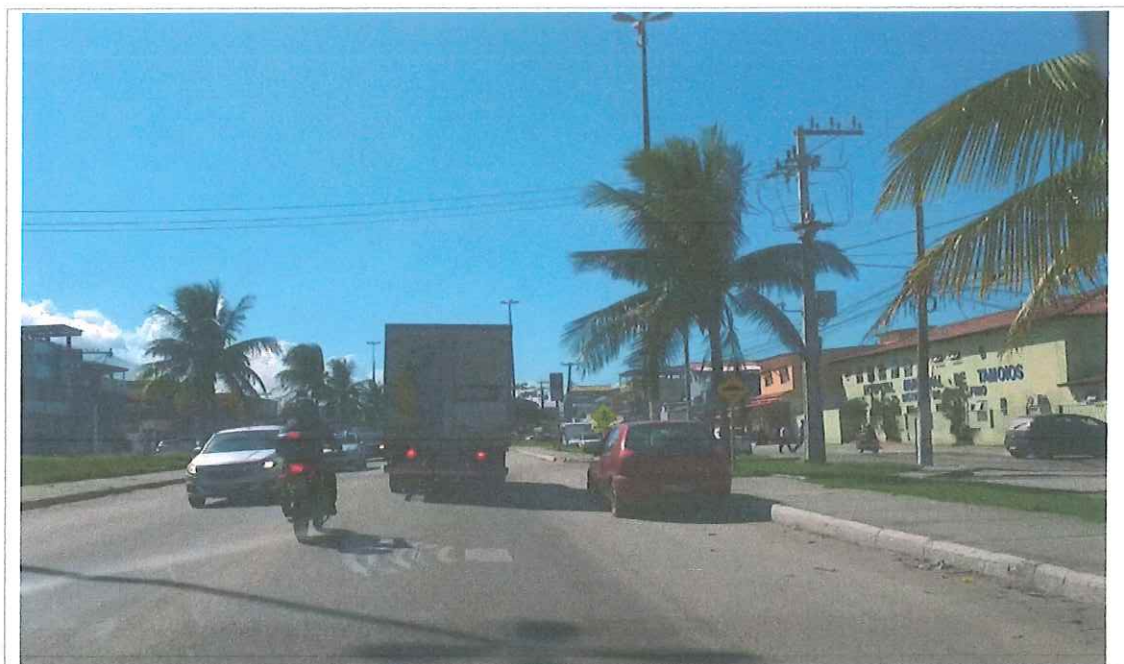
**Hospital**

Hospital.

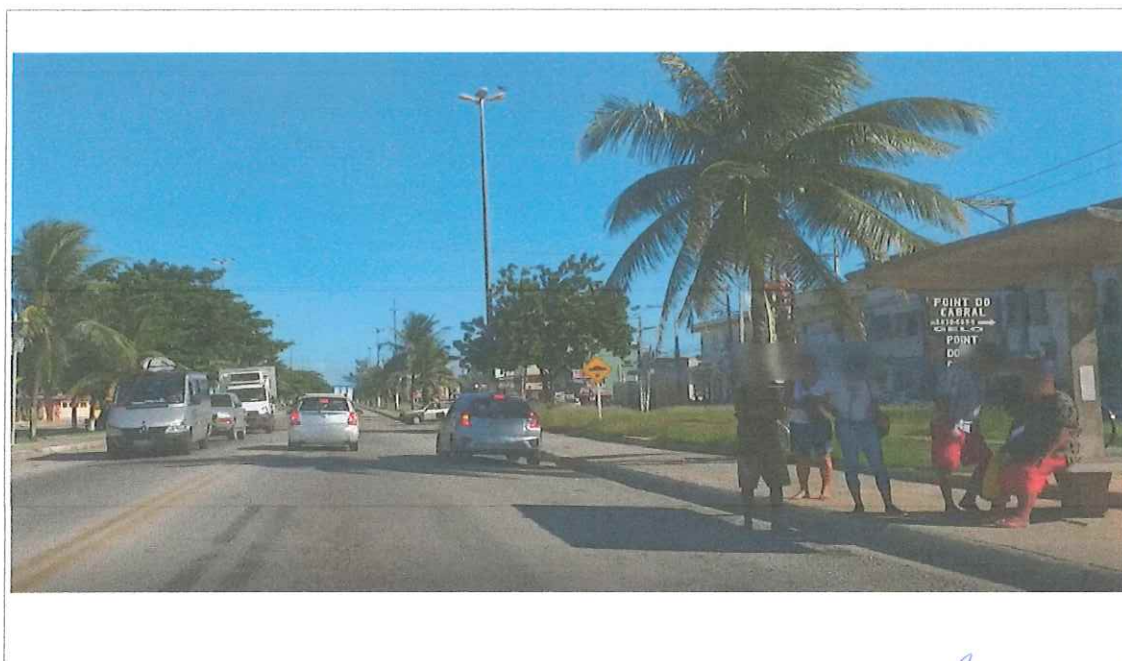
**Ponto de ônibus**

Ponto de ônibus.
