**FUNDAÇÃO DEPARTAMENTO DE ESTRADAS DE RODAGEM DO ESTADO DO RIO
DE JANEIRO**

**ESTUDOS TÉCNICOS REFERENTES À IMPLANTAÇÃO, REMANEJAMENTO OU
REALOCAÇÃO DE ELEMENTOS DE PONTOS DE FISCALIZAÇÃO ELETRÔNICA**

**RJ-106
km 176
MAIO/2019**

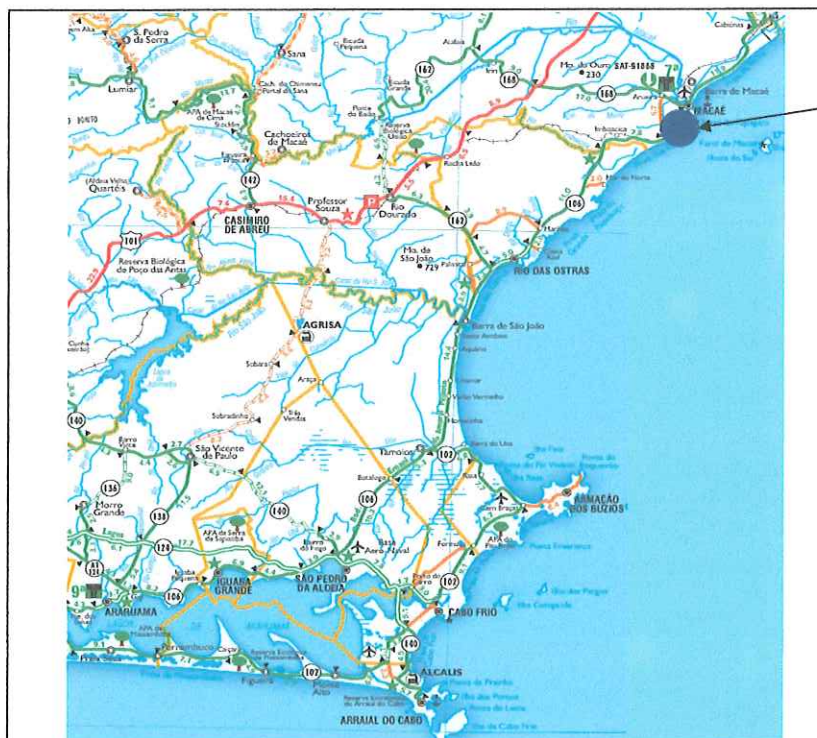
MAPA DE LOCALIZAÇÃO

Localização do(s) equipamento(s) de fiscalização eletrônica no km 176 da Rodovia RJ-106

Sentido São Gonçalo/Macaé		
Coordenadas	Latitude	22°23'44.18"S
	Longitude	41°47'6.18"O

Sentido Macaé/São Gonçalo		
Coordenadas	Latitude	22°23'43.08"S
	Longitude	41°47'4.52"O

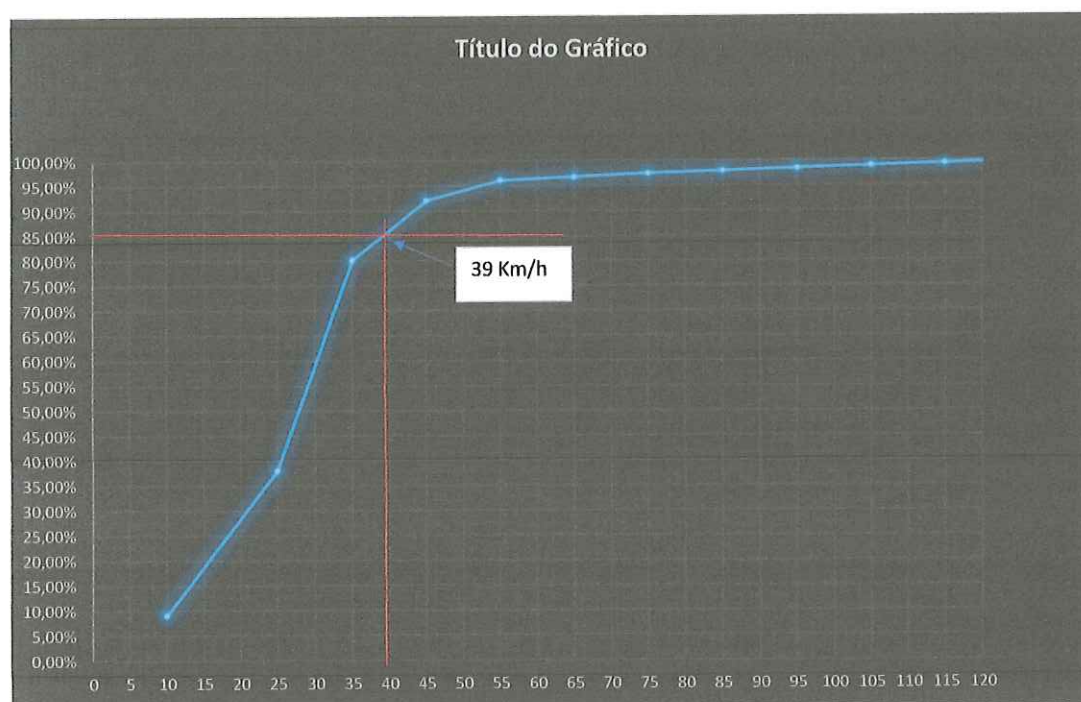
Cálculo do 85 Percentil - Sentido São Gonçalo/Macaé

Intervalo de Classe (km/h)	Ponto Médio de Classe (km/h)	Frequência Acumulada (%)
01-19	10	9,00%
20-29	25	38,02%
30-39	35	80,04%
40-49	45	92,04%
50-59	55	96,03%
60-69	65	96,73%
70-79	75	97,42%
80-89	85	97,91%
90-99	95	98,41%
100-109	105	98,90%
110-119	115	99,30%
120-129	125	99,70%
130-139	135	99,99%
>140	145	100,00%
TOTAL		100,00%

Velocidade praticada (85 percentil): 39 km/h (Sentido Macaé)

No gráfico de 85 percentil obteve-se uma velocidade de 39 km/h para Macaé e 38 km/h para São Gonçalo.

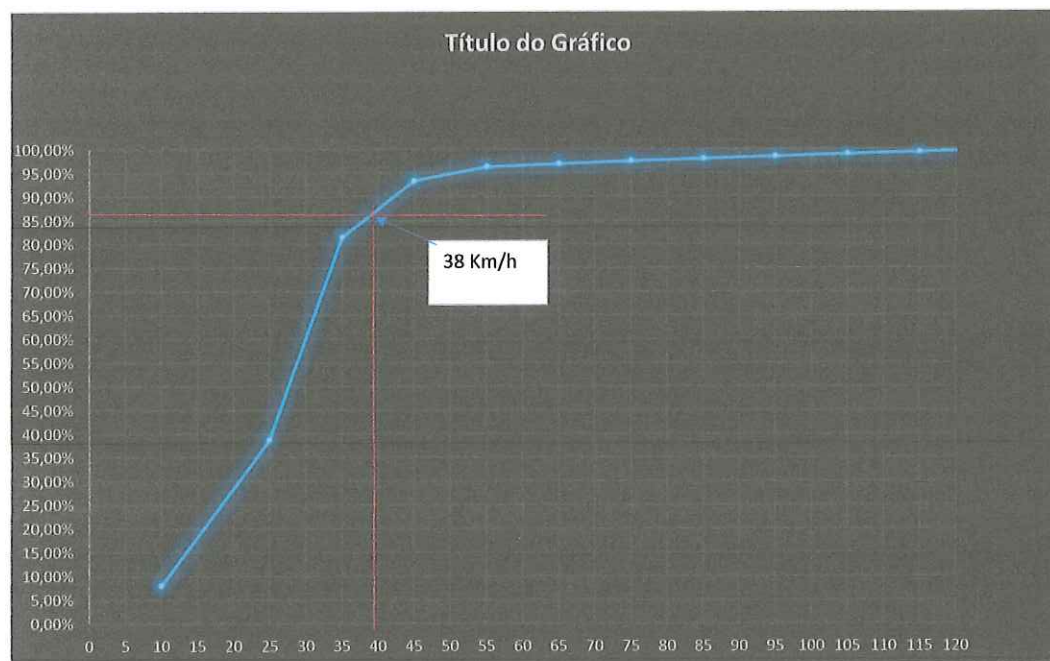
Cálculo do 85 Percentil - Sentido Macaé/São Gonçalo

Intervalo de Classe (km/h)	Ponto Médio de Classe (km/h)	Frequência Acumulada (%)
01-19	10	7,94%
20-29	25	38,71%
30-39	35	81,39%
40-49	45	93,30%
50-59	55	96,27%
60-69	65	96,86%
70-79	75	97,45%
80-89	85	97,94%
90-99	95	98,43%
100-109	105	98,91%
110-119	115	99,31%
120-129	125	99,70%
130-139	135	99,99%
>140	145	100,00%
TOTAL		100,00%

Velocidade praticada (85 percentil): 38 km/h (Sentido São Gonçalo)

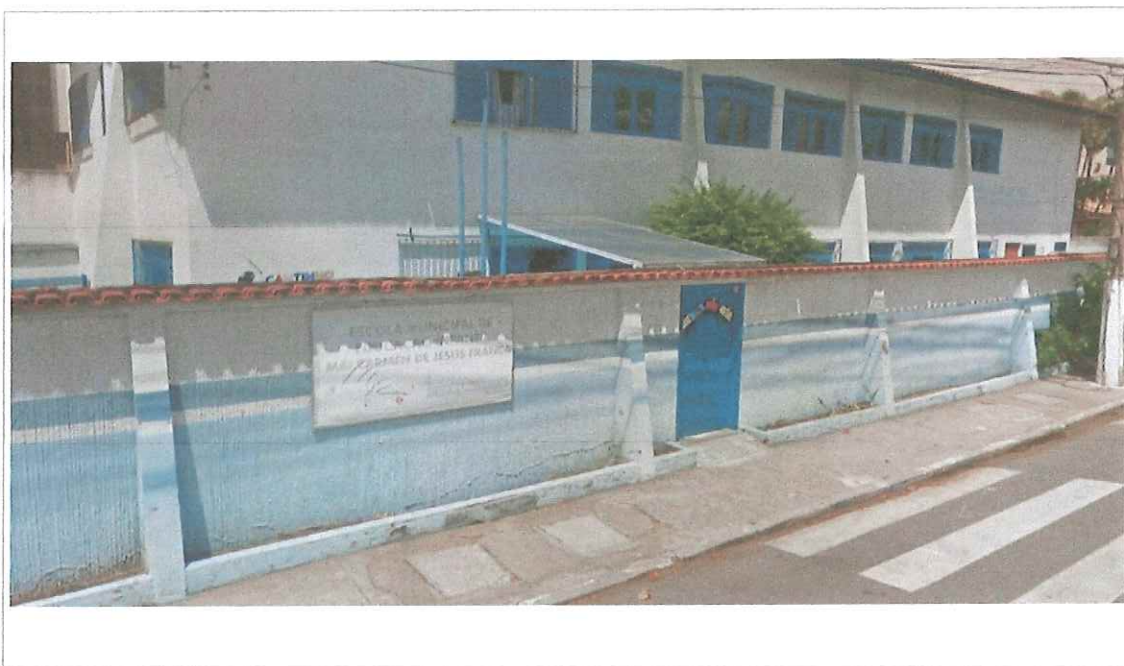
Área escolar

Área escolar.

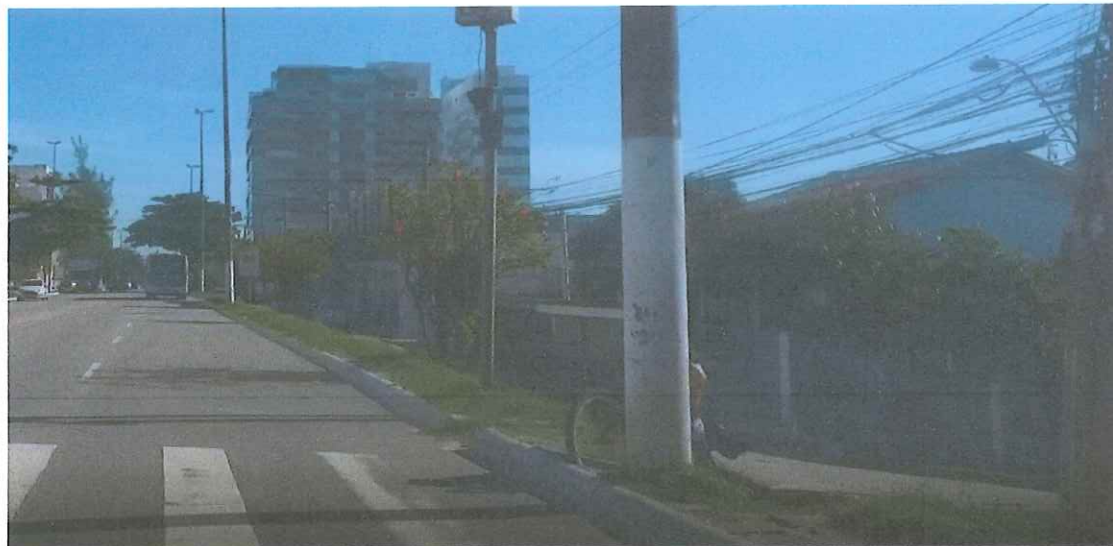
Trânsito de ciclistas

Trânsito de ciclistas.

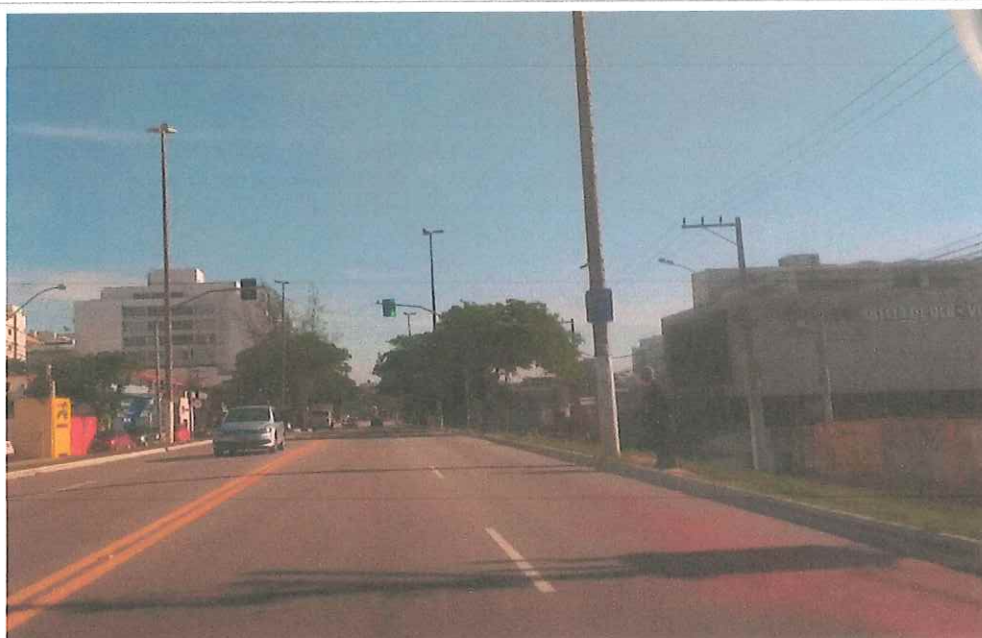
Ponto de ônibus

Ponto de ônibus.
