**FUNDAÇÃO DEPARTAMENTO DE ESTRADAS DE RODAGEM DO ESTADO DO RIO
DE JANEIRO**

**ESTUDOS TÉCNICOS REFERENTES À IMPLANTAÇÃO, REMANEJAMENTO OU
REALOCAÇÃO DE ELEMENTOS DE PONTOS DE FISCALIZAÇÃO ELETRÔNICA**

**RJ-106
km 184
MAIO/2019**

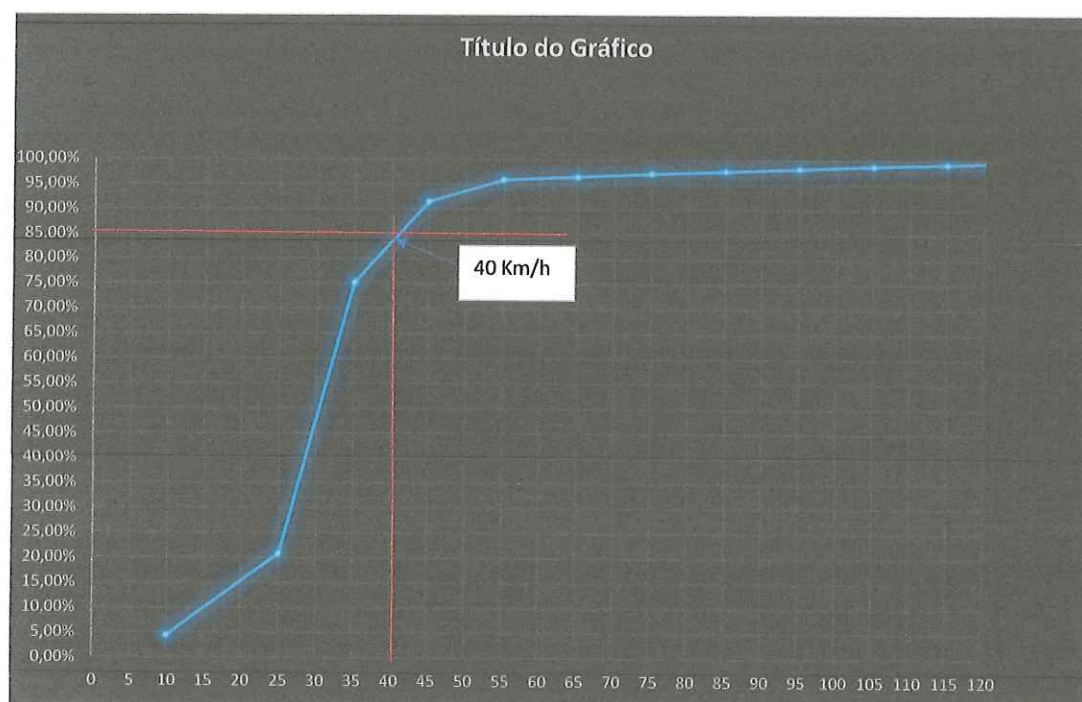
Cálculo do 85 Percentil - Sentido São Gonçalo/Macaé

Intervalo de Classe (km/h)	Ponto Médio de Classe (km/h)	Frequência Acumulada (%)
01-19	10	4,36%
20-29	25	20,70%
30-39	35	75,19%
40-49	45	91,53%
50-59	55	95,89%
60-69	65	96,54%
70-79	75	97,19%
80-89	85	97,73%
90-99	95	98,26%
100-109	105	98,80%
110-119	115	99,23%
120-129	125	99,67%
130-139	135	99,99%
>140	145	100,00%
TOTAL		100,00%

Velocidade praticada (85 percentil): 38 km/h (Sentido São Gonçalo)

No gráfico de 85 percentil obteve-se uma velocidade de 40 km/h para Macaé e 38 km/h para São Gonçalo.

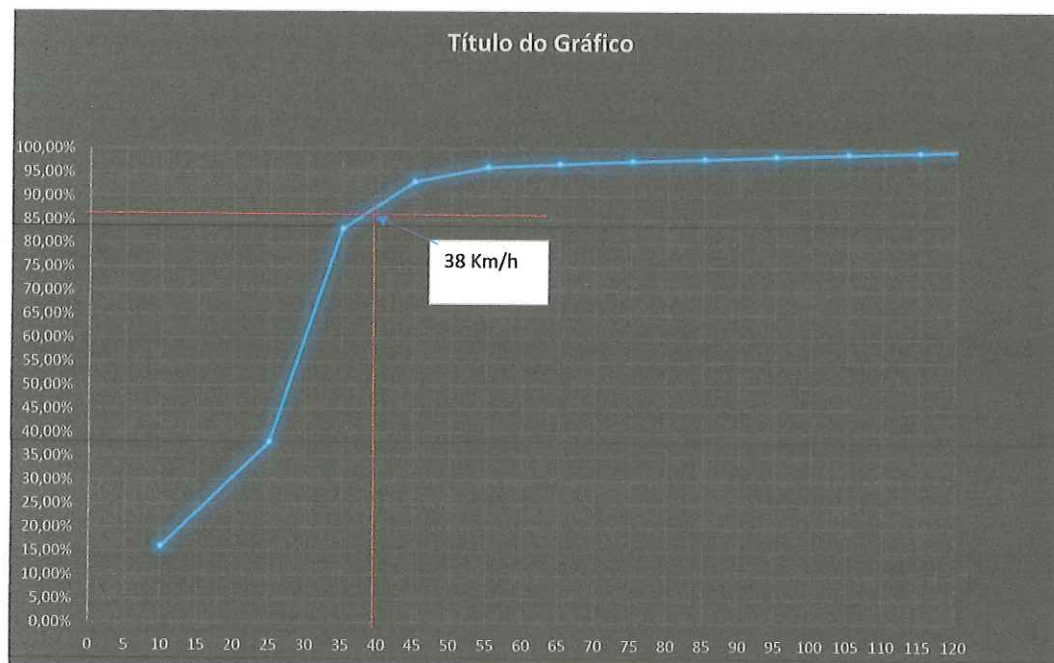
Cálculo do 85 Percentil - Sentido Macaé/São Gonçalo

Intervalo de Classe (km/h)	Ponto Médio de Classe (km/h)	Frequência Acumulada (%)
01-19	10	16,00%
20-29	25	38,01%
30-39	35	83,04%
40-49	45	93,04%
50-59	55	96,04%
60-69	65	96,73%
70-79	75	97,43%
80-89	85	97,92%
90-99	95	98,42%
100-109	105	98,91%
110-119	115	99,30%
120-129	125	99,69%
130-139	135	99,99%
>140	145	100,00%
TOTAL		100,00%

Velocidade praticada (85 percentil): 40 km/h (Sentido Macaé)

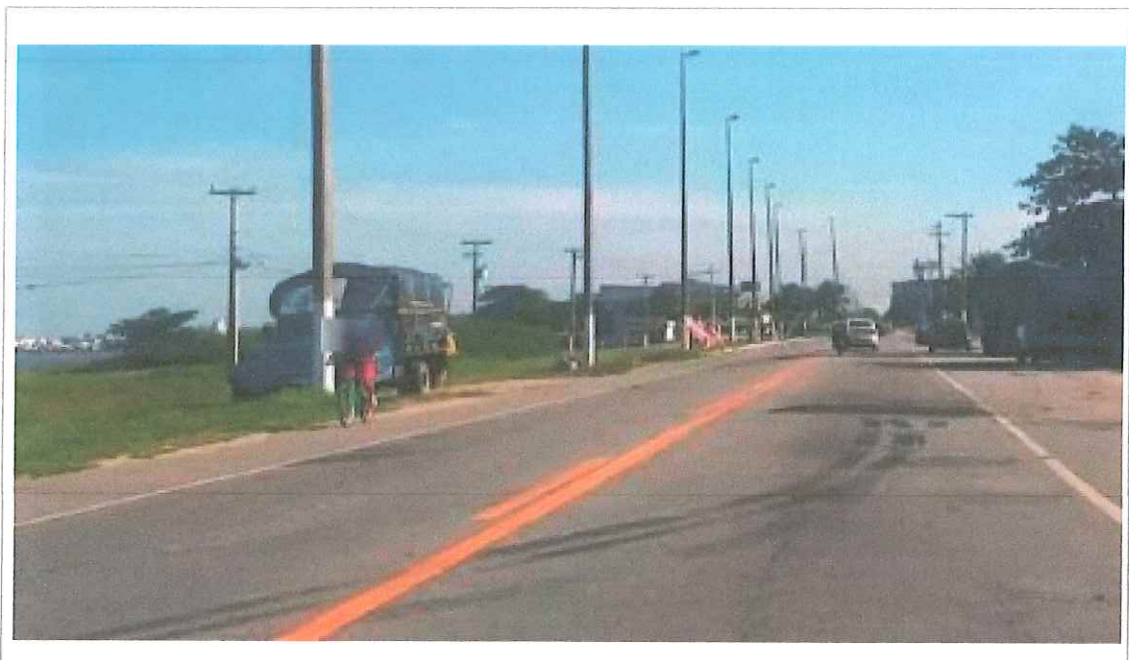
Trânsito de ciclistas

Trânsito de ciclistas.
