**FUNDAÇÃO DEPARTAMENTO DE ESTRADAS DE RODAGEM DO ESTADO DO
RIO DE JANEIRO**

**ESTUDOS TÉCNICOS REFERENTES À IMPLANTAÇÃO, REMANEJAMENTO OU
REALOCAÇÃO DE ELEMENTOS DE PONTOS DE FISCALIZAÇÃO ELETRÔNICA**

**RJ-106
km 37
MAIO/2019**

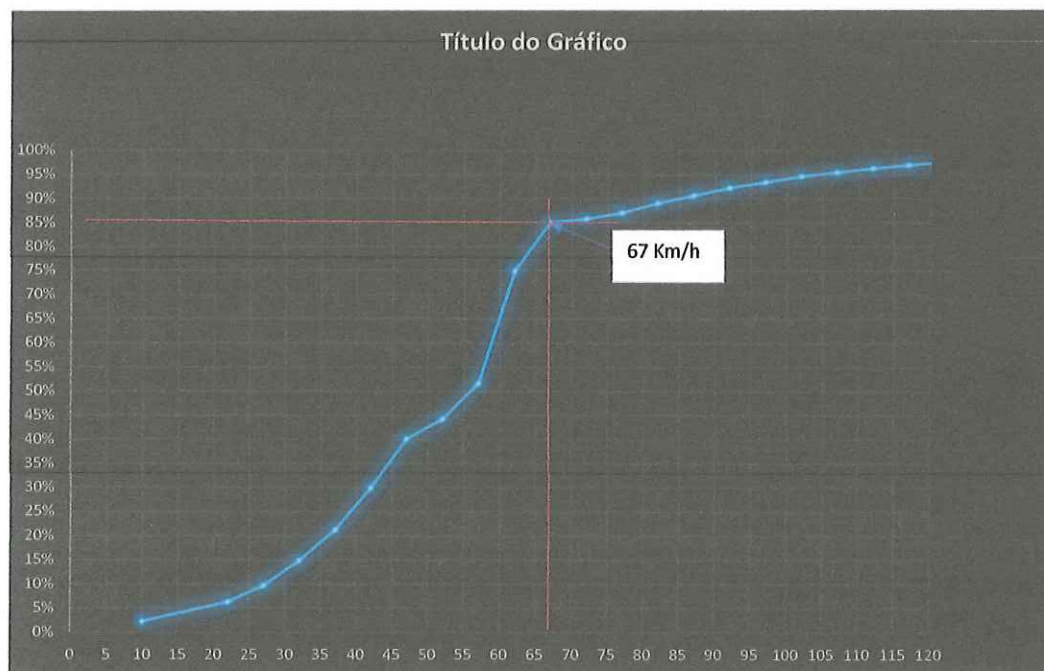
Cálculo do 85 Percentil - Sentido São Gonçalo/Macaé

Intervalo de Classe (km/h)	Ponto Médio de Classe (km/h)	Frequência Acumulada (%)
01-19	10	4,25%
20-29	25	11,05%
30-39	35	18,70%
40-49	45	27,88%
50-59	55	49,13%
60-69	65	72,89%
70-79	75	86,62%
80-89	85	90,31%
90-99	95	93,16%
100-109	105	95,26%
110-119	115	96,79%
120-129	125	98,02%
130-139	135	98,95%
>140	145	99,64%
TOTAL		100,00%

Velocidade praticada (85 percentil): 69 km/h (Sentido São Gonçalo)

No gráfico de 85 percentil obteve-se uma velocidade de 67 km/h para Macaé e 69 km/h para São Gonçalo.

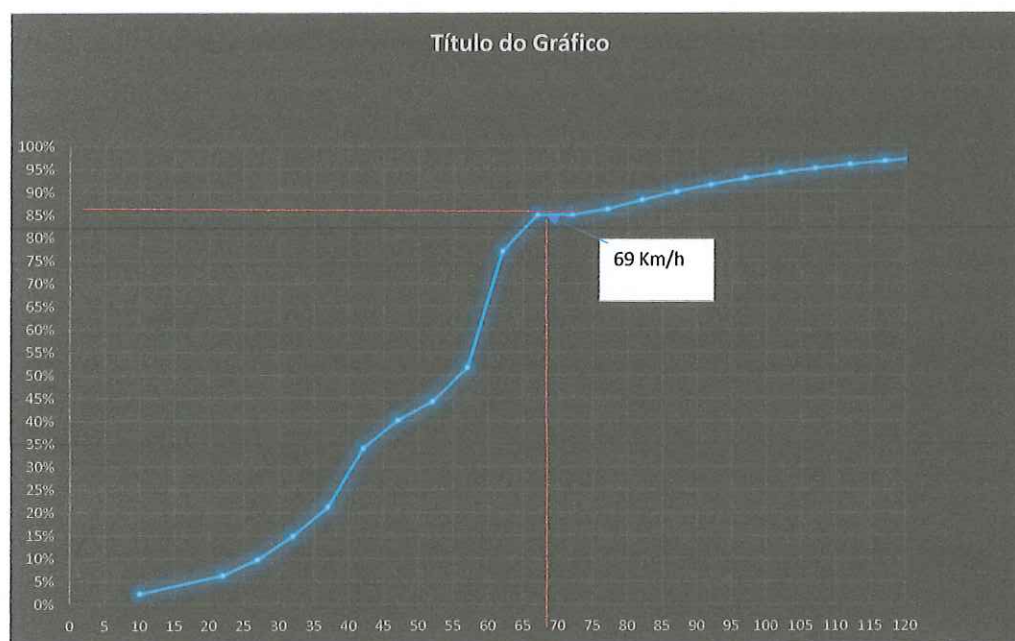
Cálculo do 85 Percentil - Sentido Macaé/São Gonçalo

Intervalo de Classe (km/h)	Ponto Médio de Classe (km/h)	Frequência Acumulada (%)
01-19	10	4,25%
20-29	25	11,05%
30-39	35	18,70%
40-49	45	27,88%
50-59	55	49,13%
60-69	65	72,08%
70-79	75	85,81%
80-89	85	89,68%
90-99	95	92,68%
100-109	105	94,93%
110-119	115	96,52%
120-129	125	97,81%
130-139	135	98,80%
>140	145	99,52%
TOTAL		100,00%

Velocidade praticada (85 percentil): 67 km/h (Sentido Macaé)

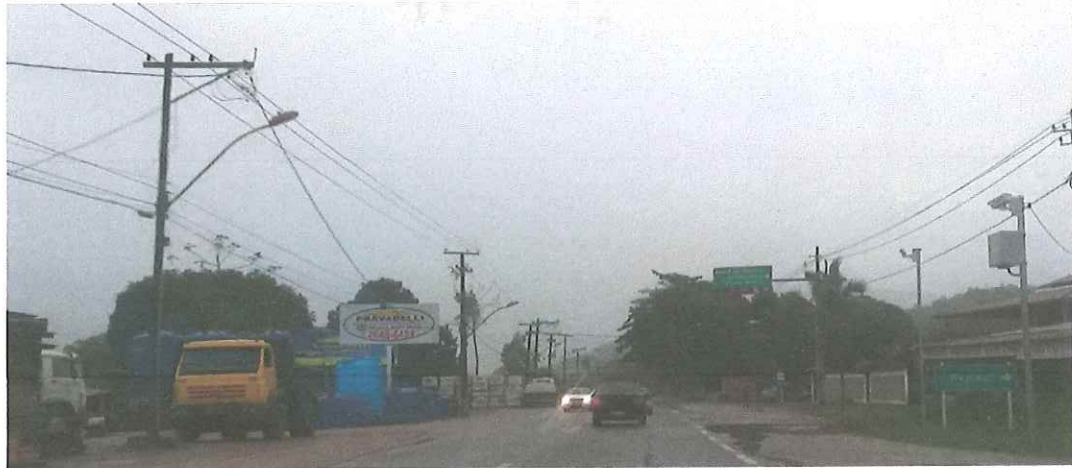
Comércio

Comércio.

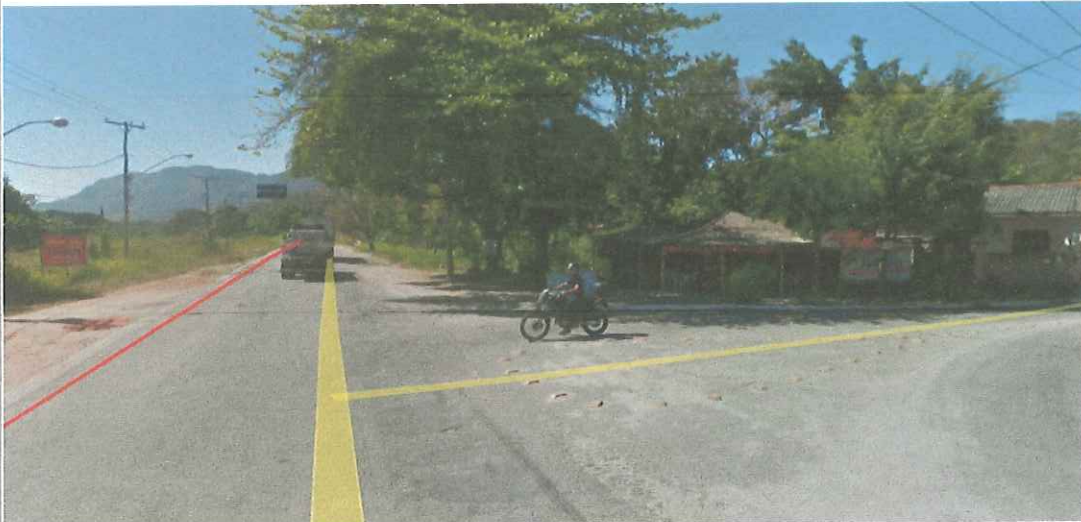
Entrada e saída de veículos

Entrada e saída de veículos.
