**FUNDAÇÃO DEPARTAMENTO DE ESTRADAS DE RODAGEM DO ESTADO DO
RIO DE JANEIRO**

DIRETORIA DE OPERAÇÃO, MONITORAMENTO E CONTROLE DE TRÂNSITO

**ESTUDOS TÉCNICOS REFERENTES À IMPLANTAÇÃO, REMANEJAMENTO OU
REALOCAÇÃO DE ELEMENTOS DE PONTOS DE FISCALIZAÇÃO ELETRÔNICA**

**RJ-106
km 60
NOVEMBRO/2019**

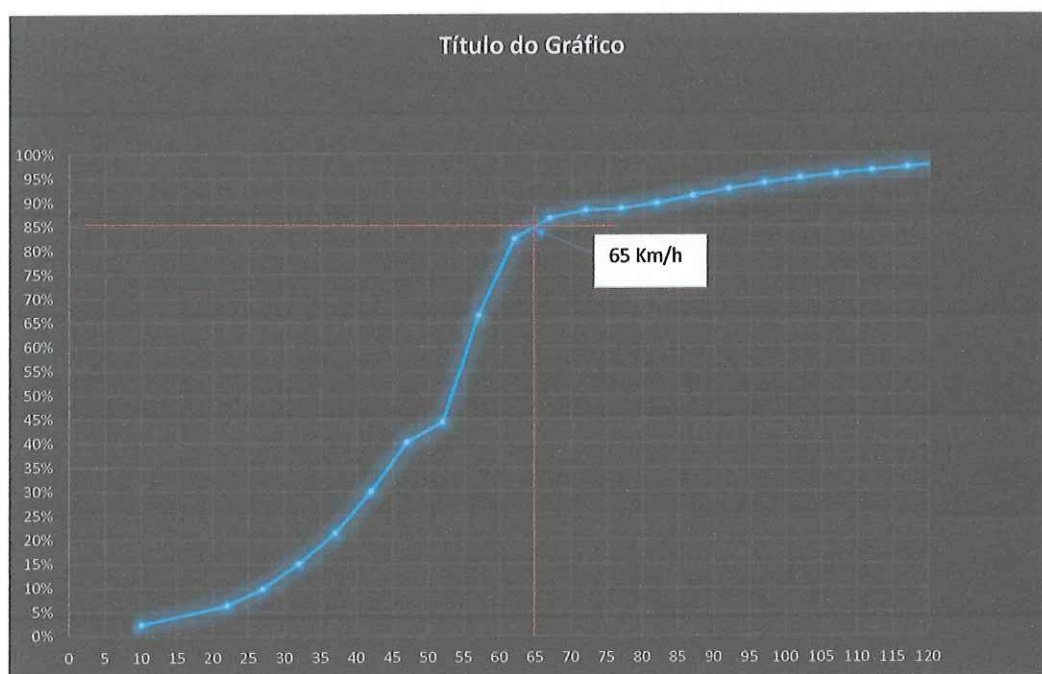
Cálculo do 85 Percentil - Sentido São Gonçalo/Macaé

Velocidade praticada (85 percentil): 66 km/h (Sentido São Gonçalo)

Intervalo de Classe (km/h)	Ponto Médio de Classe (km/h)	Frequência Acumulada (%)
01-19	10	4,25%
20-29	25	11,05%
30-39	35	18,70%
40-49	45	27,88%
50-59	55	49,13%
60-69	65	74,23%
70-79	75	87,43%
80-89	85	90,94%
90-99	95	93,64%
100-109	105	95,59%
110-119	115	97,06%
120-129	125	98,23%
130-139	135	99,10%
>140	145	99,76%
TOTAL		100,00%

No gráfico de 85 percentil obteve-se uma velocidade de 65 km/h para Macaé e 66 km/h para São Gonçalo.

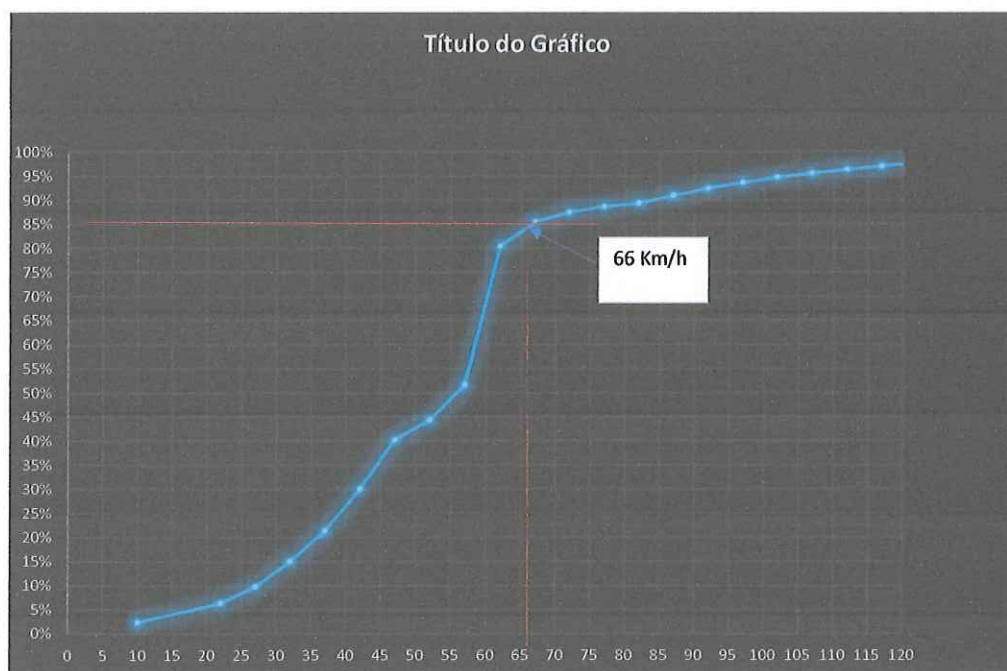
Cálculo do 85 Percentil - Sentido Macaé/São Gonçalo

Velocidade praticada (85 percentil): 65 km/h (Sentido Macaé)

Intervalo de Classe (km/h)	Ponto Médio de Classe (km/h)	Frequência Acumulada (%)
01-19	10	4,25%
20-29	25	11,05%
30-39	35	18,70%
40-49	45	27,88%
50-59	55	49,13%
60-69	65	73,46%
70-79	75	87,03%
80-89	85	90,63%
90-99	95	93,40%
100-109	105	95,43%
110-119	115	96,93%
120-129	125	98,13%
130-139	135	99,03%
>140	145	99,70%
TOTAL		100,00%

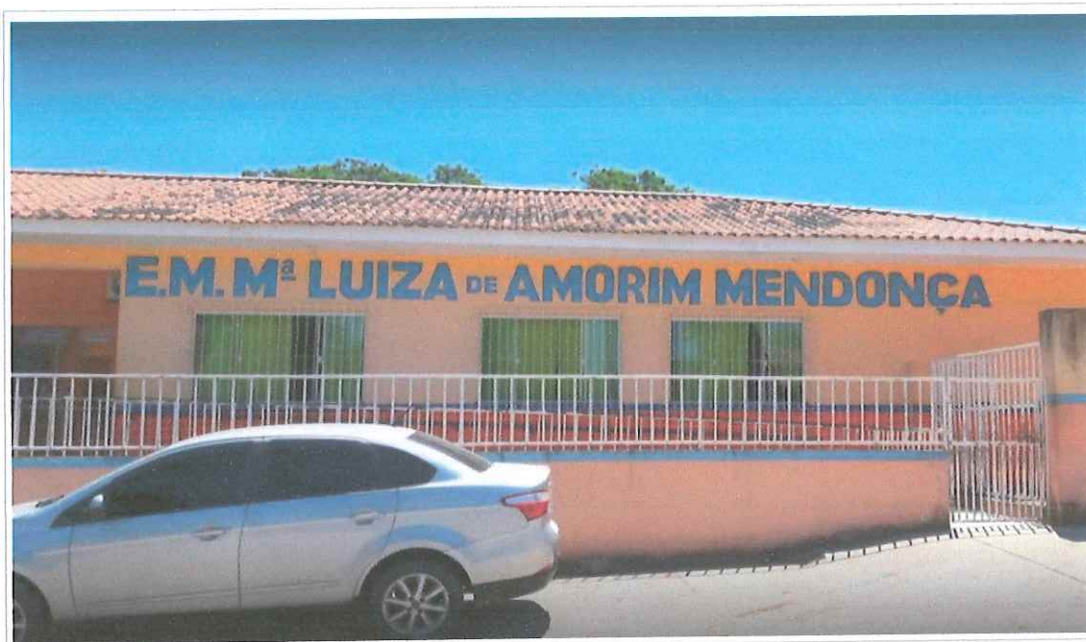
Área escolar

Área escolar.

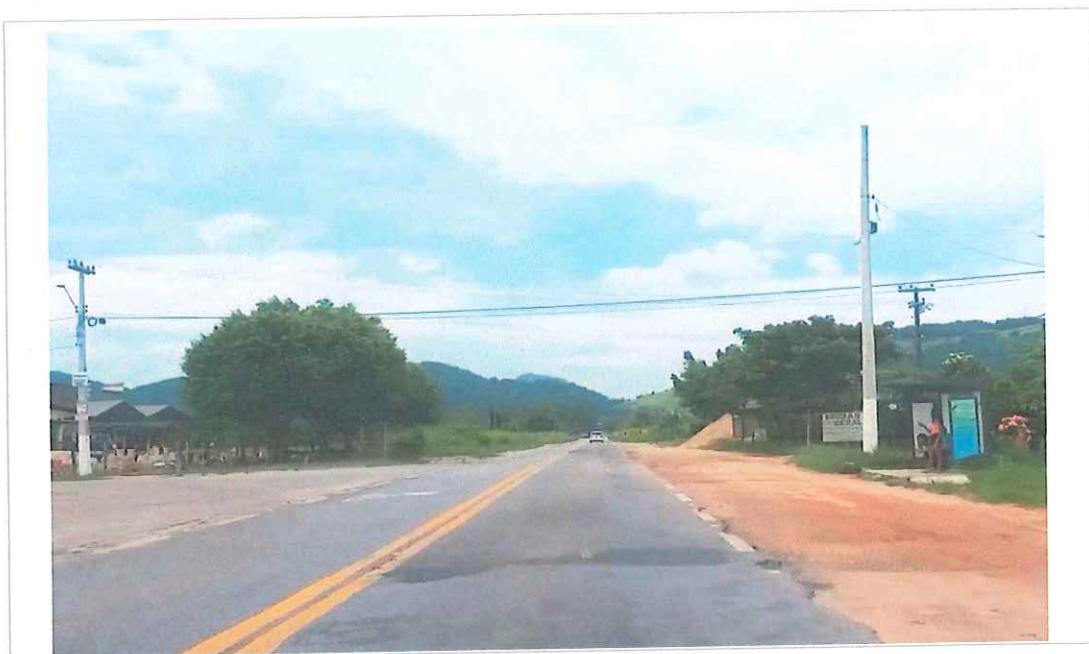
Ponto de ônibus

Ponto de ônibus.

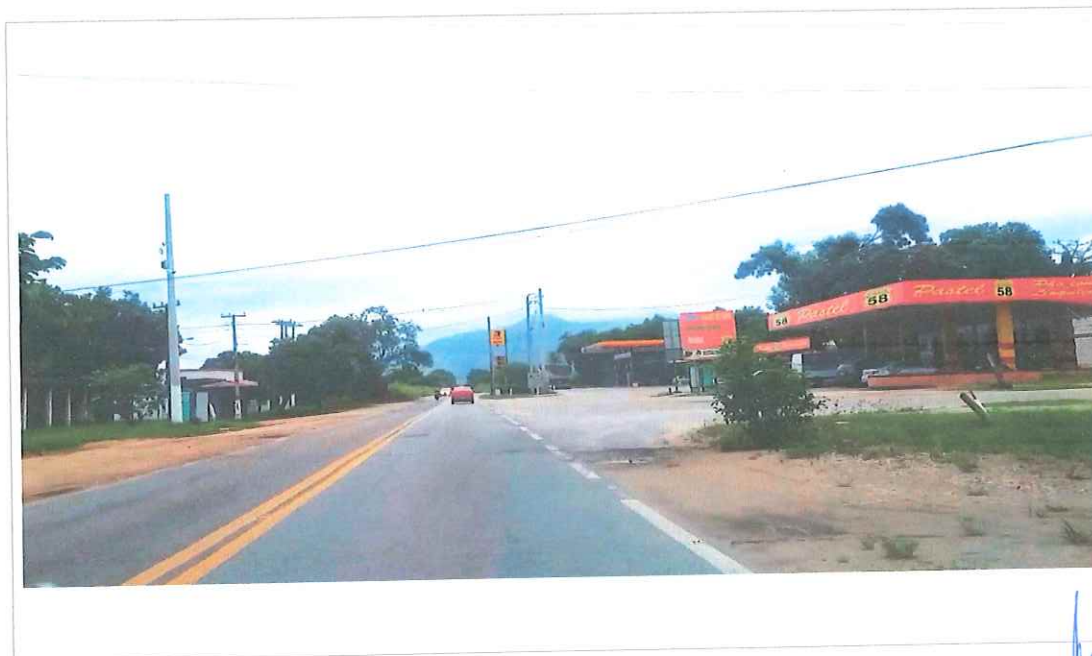
Comércio

Comércio.
