**FUNDAÇÃO DEPARTAMENTO DE ESTRADAS DE RODAGEM DO ESTADO DO  
RIO DE JANEIRO**

**ESTUDOS TÉCNICOS REFERENTES À IMPLANTAÇÃO, REMANEJAMENTO OU  
REALOCAÇÃO DE ELEMENTOS DE PONTOS DE FISCALIZAÇÃO ELETRÔNICA**

**RJ-106  
km 67  
MAIO/2019**

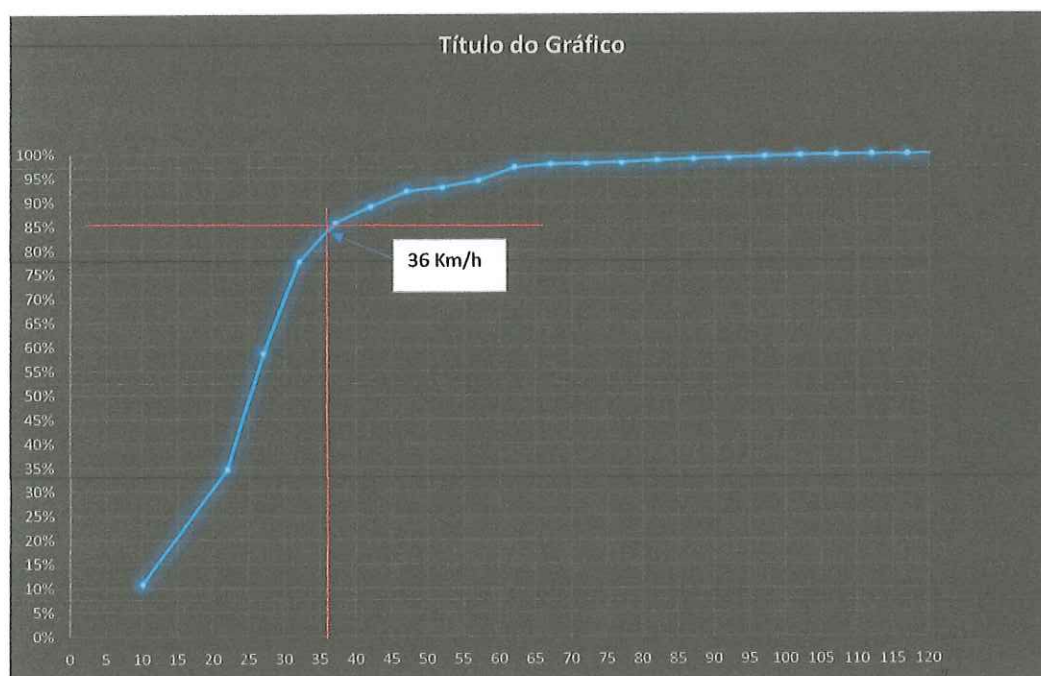
**Cálculo do 85 Percentil - Sentido São Gonçalo/Macaé**

Intervalo de Classe (km/h)	Ponto Médio de Classe (km/h)	Frequência Acumulada (%)
01-19	10	20,40%
20-29	25	68,00%
30-39	35	82,57%
40-49	45	88,38%
50-59	55	94,00%
60-69	65	97,00%
70-79	75	98,13%
80-89	85	98,80%
90-99	95	99,33%
100-109	105	99,70%
110-119	115	99,93%
120-129	125	100,00%
130-139	135	100,00%
>140	145	100,00%
TOTAL		100,00%

**Velocidade praticada (85 percentil): 37 km/h ( Sentido São Gonçalo )**

No gráfico de 85 percentil obteve-se uma velocidade de 36 km/h para Macaé e 37 km/h para São Gonçalo.

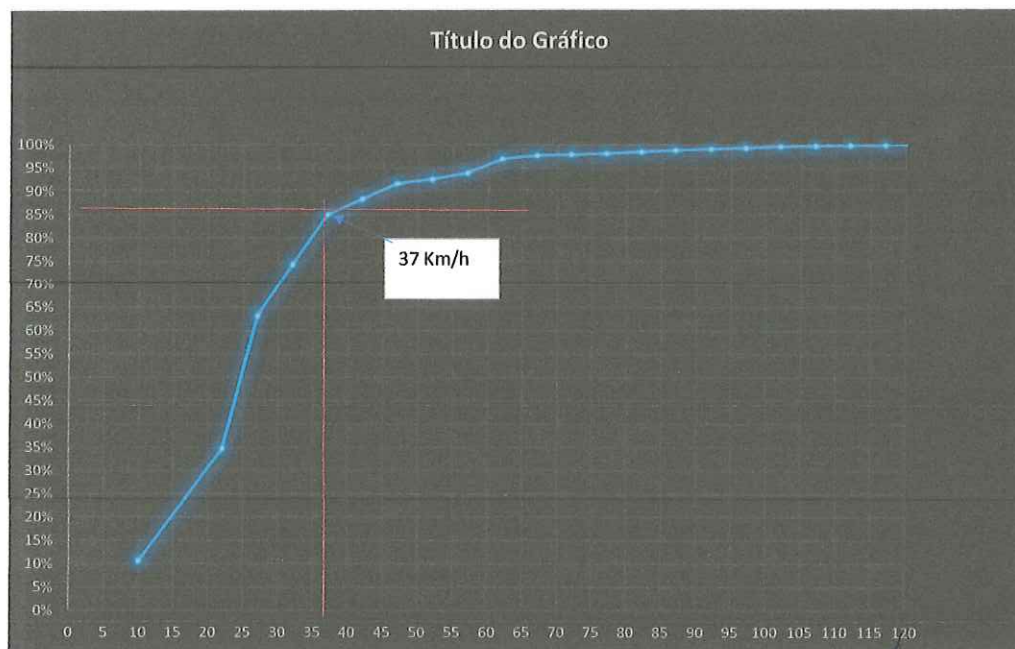
**Cálculo do 85 Percentil - Sentido Macaé/São Gonçalo**

Intervalo de Classe (km/h)	Ponto Médio de Classe (km/h)	Frequência Acumulada (%)
01-19	10	20,40%
20-29	25	68,00%
30-39	35	80,75%
40-49	45	87,70%
50-59	55	93,55%
60-69	65	96,85%
70-79	75	98,05%
80-89	85	98,74%
90-99	95	99,28%
100-109	105	99,67%
110-119	115	99,91%
120-129	125	100,00%
130-139	135	100,00%
>140	145	100,00%
<b>TOTAL</b>		<b>100,00%</b>

**Velocidade praticada (85 percentil): 36 km/h ( Sentido Macaé )**

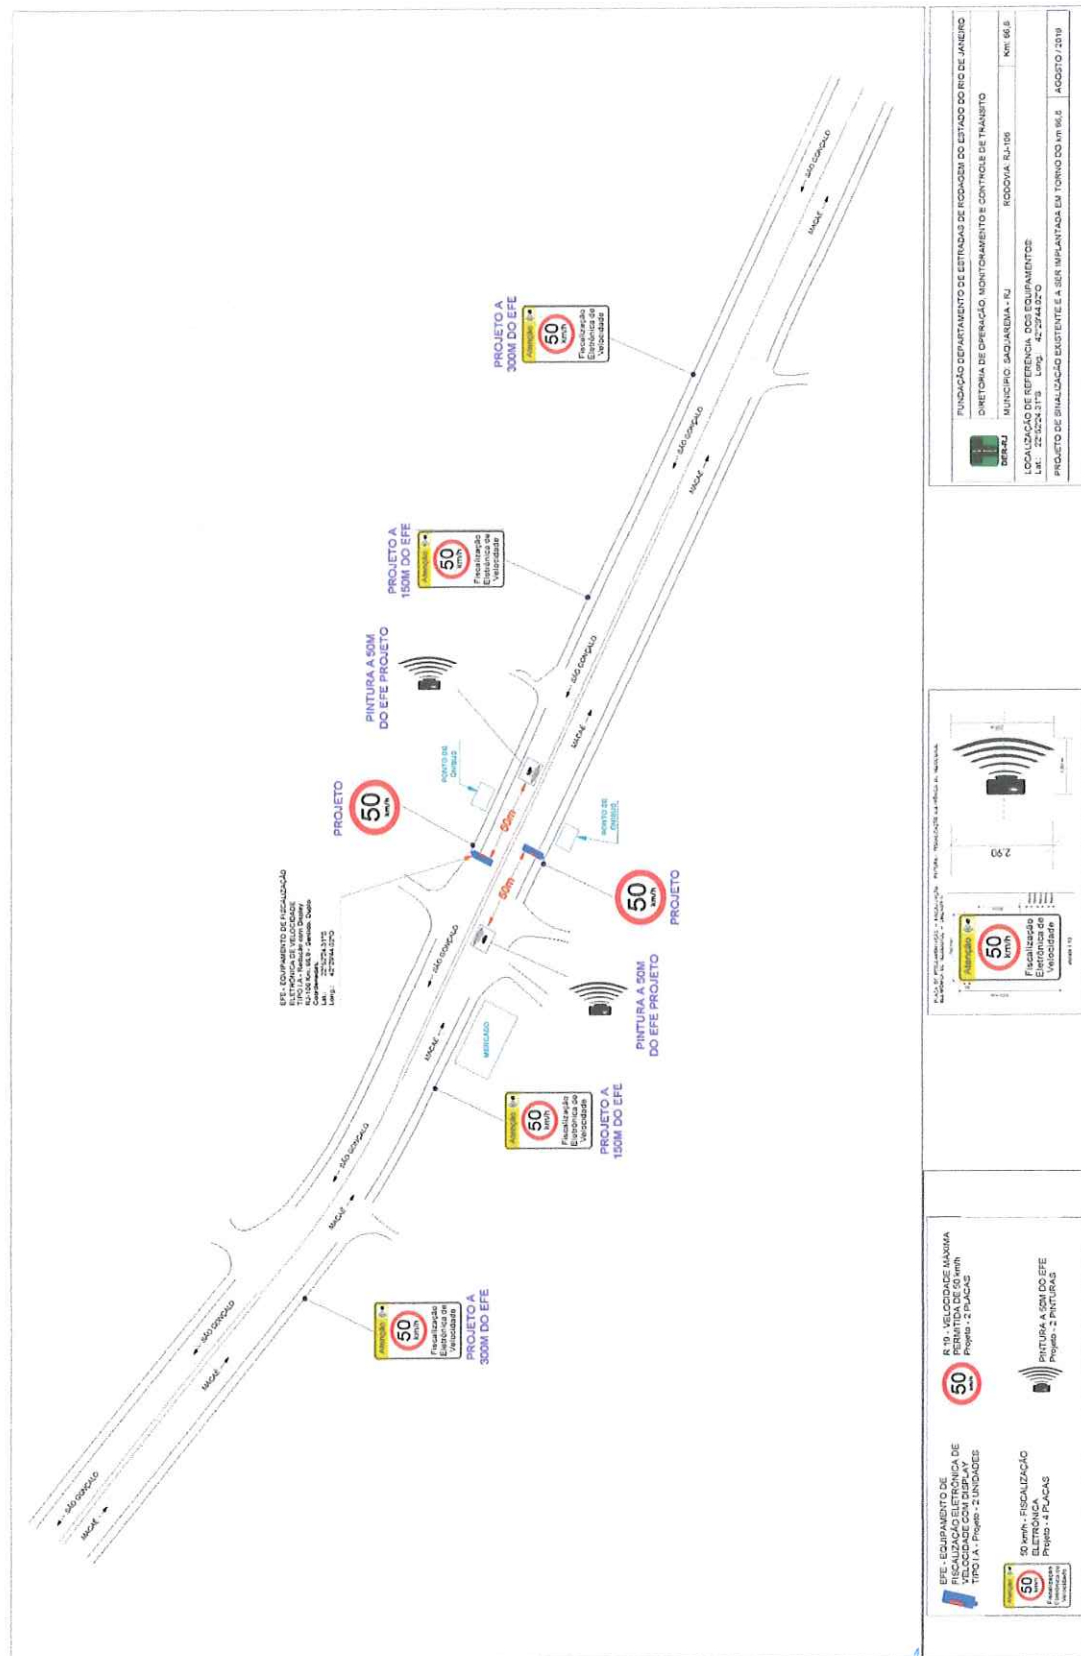
### 8- PROJETO OU CROQUI DO LOCAL - Segue croqui com projeto de sinalização a ser implantado no local.

O projeto no trecho estudado, da rodovia RJ-106 no km 67 consiste na inclusão de placa(s) para sinalizar e alertar os condutores de veículos quanto aos riscos do local e a necessidade de controle da velocidade.

### No sentido São Gonçalo / Macaé acrescentar nessa ordem:

- (1) Uma placa(s) de "50 km/h - Fiscalização Eletrônica de Velocidade" no canteiro lateral a 300 metros do Equipamento Redutor de Velocidade com Display.
- (1) Uma placa(s) de "50 km/h - Fiscalização Eletrônica de Velocidade" no canteiro lateral a 150 metros do Equipamento Redutor de Velocidade com Display.
- (1) Uma placa(s) R19 de 50 km/h "VELOCIDADE MÁXIMA PERMITIDA" no canteiro lateral junto ao Equipamento Redutor de Velocidade com Display.
- (1) Uma pintura de fiscalização eletrônica de velocidade no asfalto a 50 metros do Equipamento Redutor de Velocidade com Display.

### No sentido Macaé / São Gonçalo acrescentar nessa ordem:

<p>EFE - EQUIPAMENTO DE FISCALIZAÇÃO ELETRÔNICA DE VELOCIDADE COM DISPLAY TIPO I.A - Projeto - 2 UNIDADES</p>	  <p>R 19 - VELOCIDADE MÁXIMA PERMITIDA DE 50 km/h Projeto - 2 PLACAS</p>
  <p>50 km/h - FISCALIZAÇÃO ELETRÔNICA Projeto - 4 PLACAS</p>	  <p>PINTURA A 50M DO EFE Projeto - 2 PINTURAS</p>

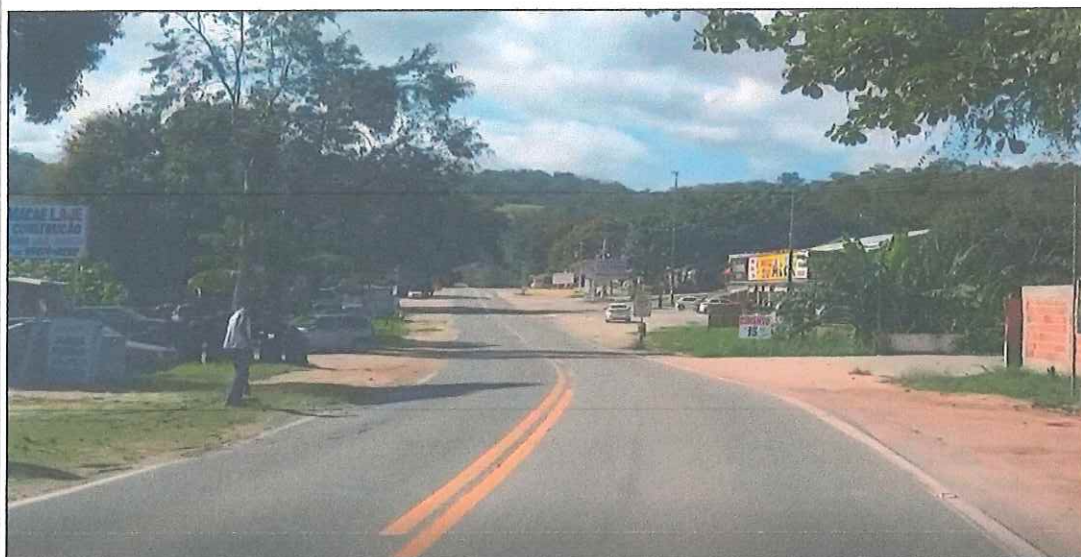
**Travessia de pedestres**

Travessia de pedestres.

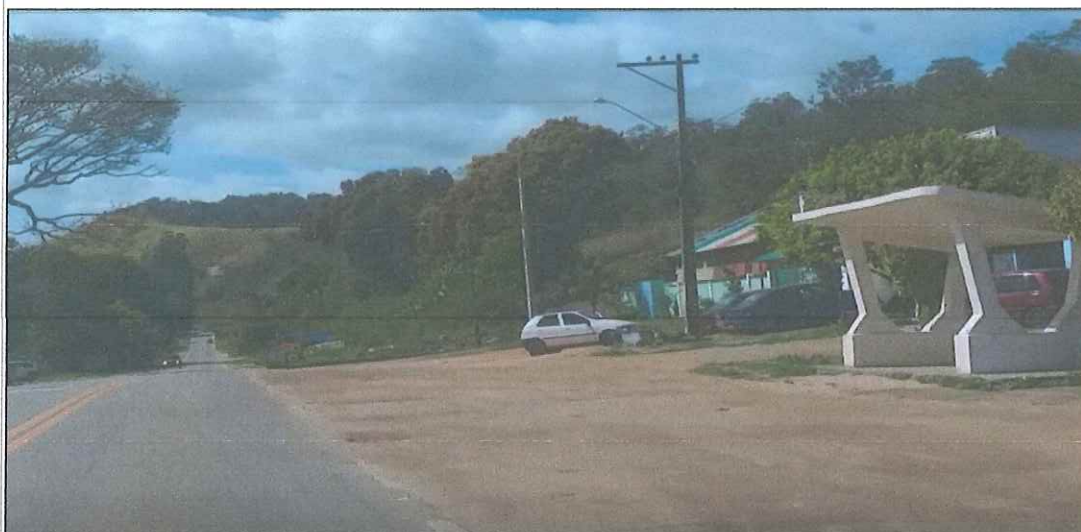
**Ponto de ônibus**

Ponto de ônibus.

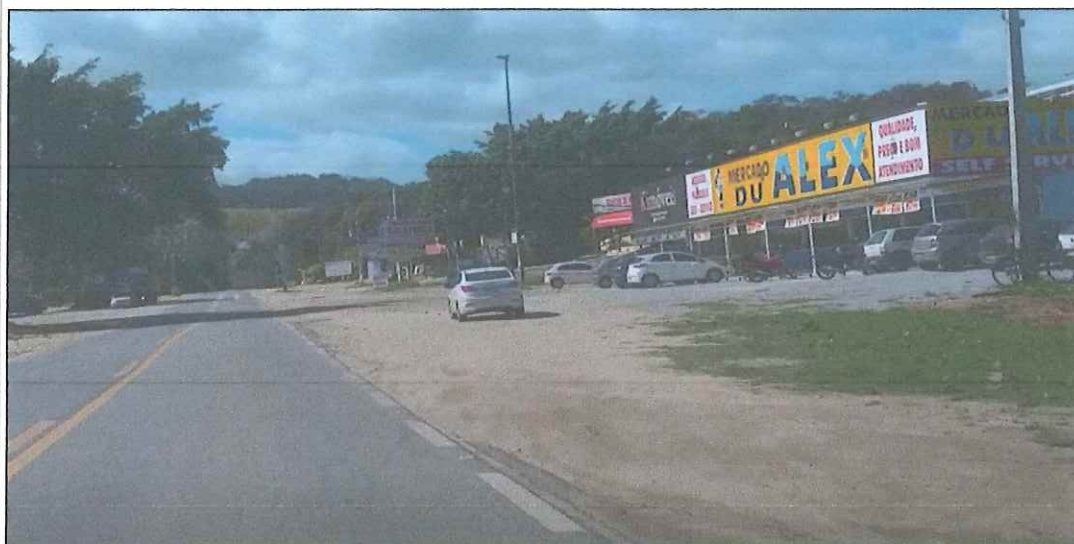
Comércio

Comércio.

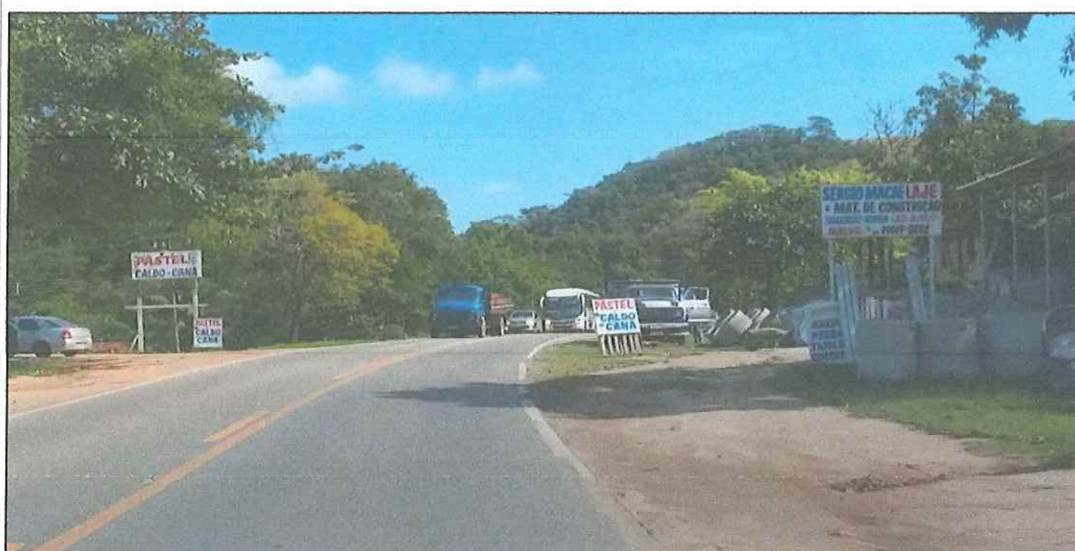
Curva perigosa

Curva perigosa.
