**FUNDAÇÃO DEPARTAMENTO DE ESTRADAS DE RODAGEM DO ESTADO DO
RIO DE JANEIRO**

**ESTUDOS TÉCNICOS REFERENTES À IMPLANTAÇÃO, REMANEJAMENTO OU
REALOCAÇÃO DE ELEMENTOS DE PONTOS DE FISCALIZAÇÃO ELETRÔNICA**

**RJ-106
km 82
ABRIL/2019**

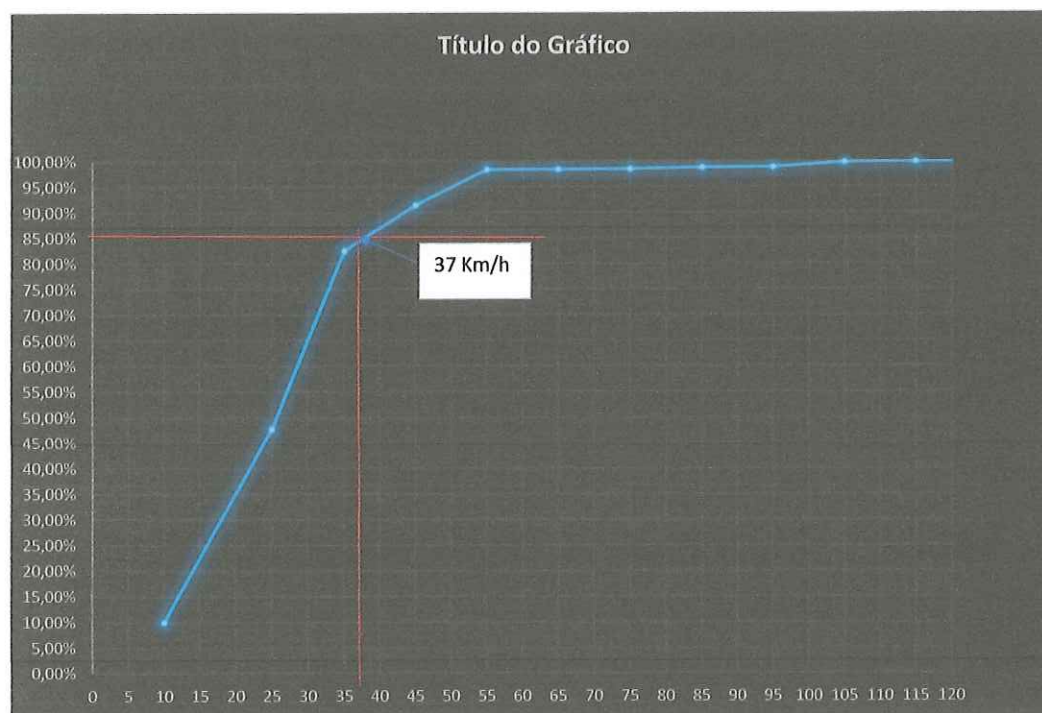
Cálculo do 85 Percentil - Sentido São Gonçalo/Macaé

Intervalo de Classe (km/h)	Ponto Médio de Classe (km/h)	Frequência Acumulada (%)
01-19	10	9,93%
20-29	25	47,71%
30-39	35	82,51%
40-49	45	91,46%
50-59	55	98,41%
60-69	65	98,41%
70-79	75	98,51%
80-89	85	98,79%
90-99	95	98,83%
100-109	105	99,81%
110-119	115	99,91%
120-129	125	100,00%
130-139	135	100,00%
>140	145	100,00%
TOTAL		100,00%

Velocidade praticada (85 percentil): 38 km/h (Sentido São Gonçalo)

No gráfico de 85 percentil obteve-se uma velocidade de 37 km/h para Macaé e 38 km/h para São Gonçalo.

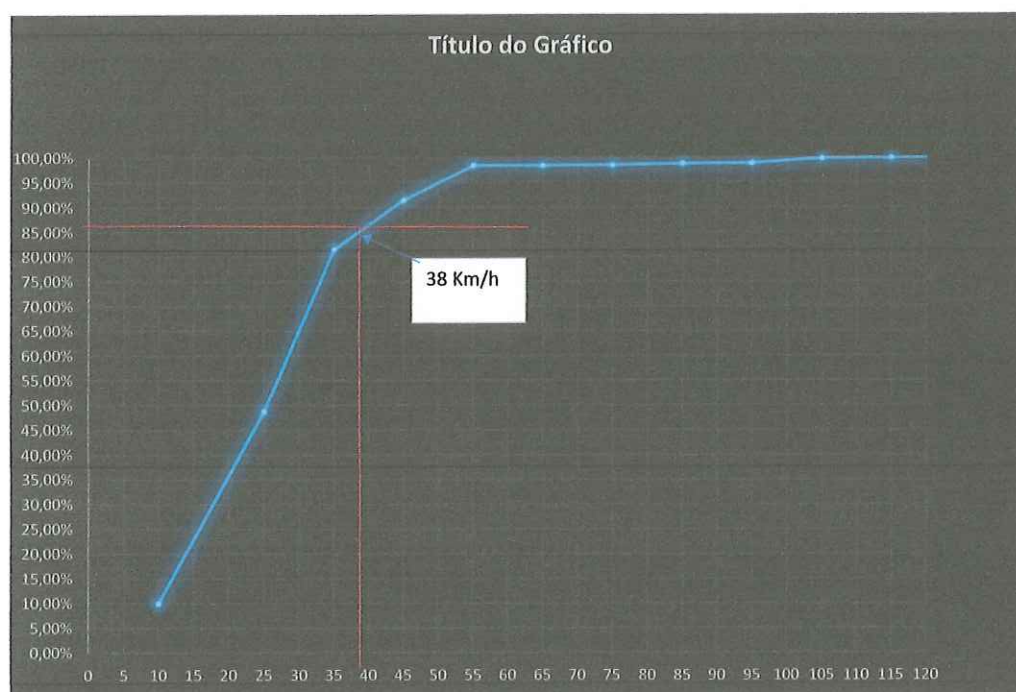
Cálculo do 85 Percentil - Sentido Macaé/São Gonçalo

Intervalo de Classe (km/h)	Ponto Médio de Classe (km/h)	Frequência Acumulada (%)
01-19	10	9,94%
20-29	25	48,70%
30-39	35	81,51%
40-49	45	91,44%
50-59	55	98,38%
60-69	65	98,38%
70-79	75	98,48%
80-89	85	98,77%
90-99	95	98,82%
100-109	105	99,80%
110-119	115	99,90%
120-129	125	100,00%
130-139	135	100,00%
>140	145	100,00%
TOTAL		100,00%

Velocidade praticada (85 percentil): 37 km/h (Sentido Macaé)

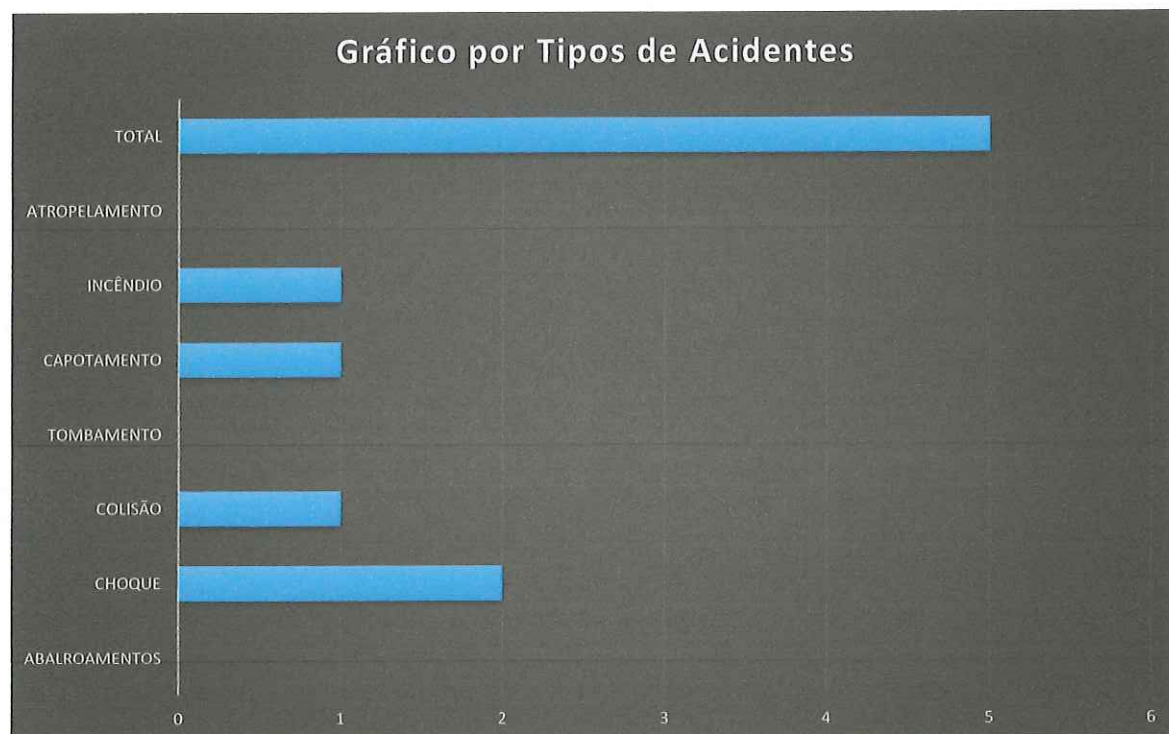
6- N. DE ACIDENTES NO LOCAL (para esta definição, considerar-se-á um trecho máximo de quinhentos metros antes e quinhentos metros depois do local).

TIPOS DE ACIDENTES							
ABALROAMENTOS	CHOQUE	COLISÃO	TOMBAMENTO	CAPOTAMENTO	INCÊNDIO	ATROPELAMENTO	TOTAL
0	2	1	0	1	1	0	5

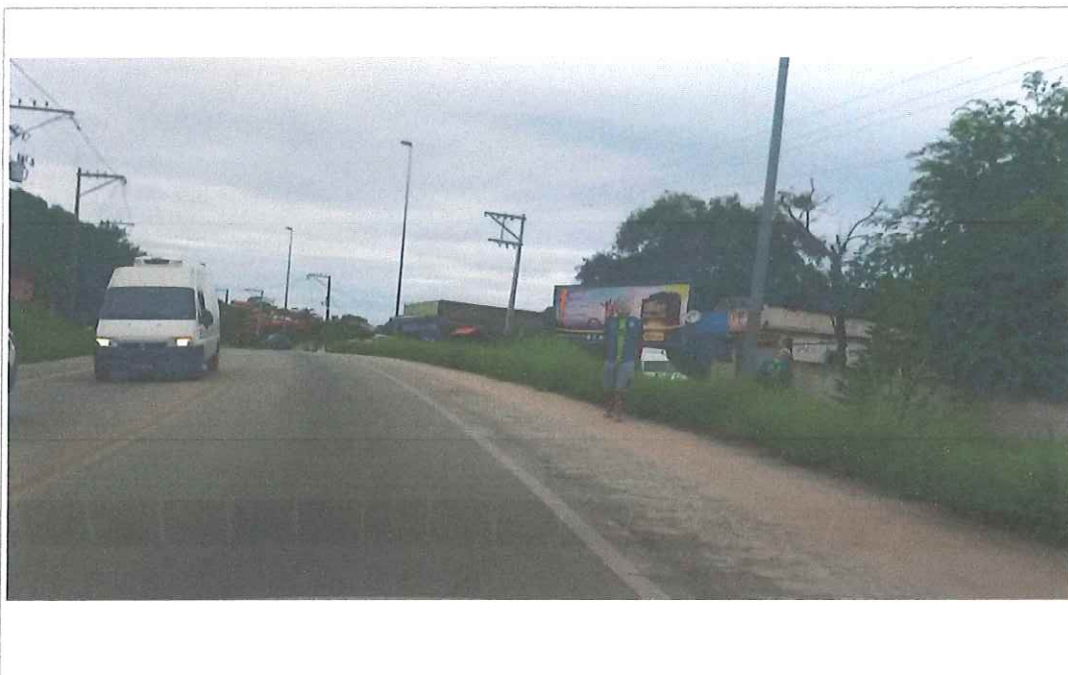
Travessia de pedestres

Existem no trecho fatores de risco como: travessia de pedestres, área escolar, trânsito de ciclistas, ponto de ônibus, comércio e curvas.

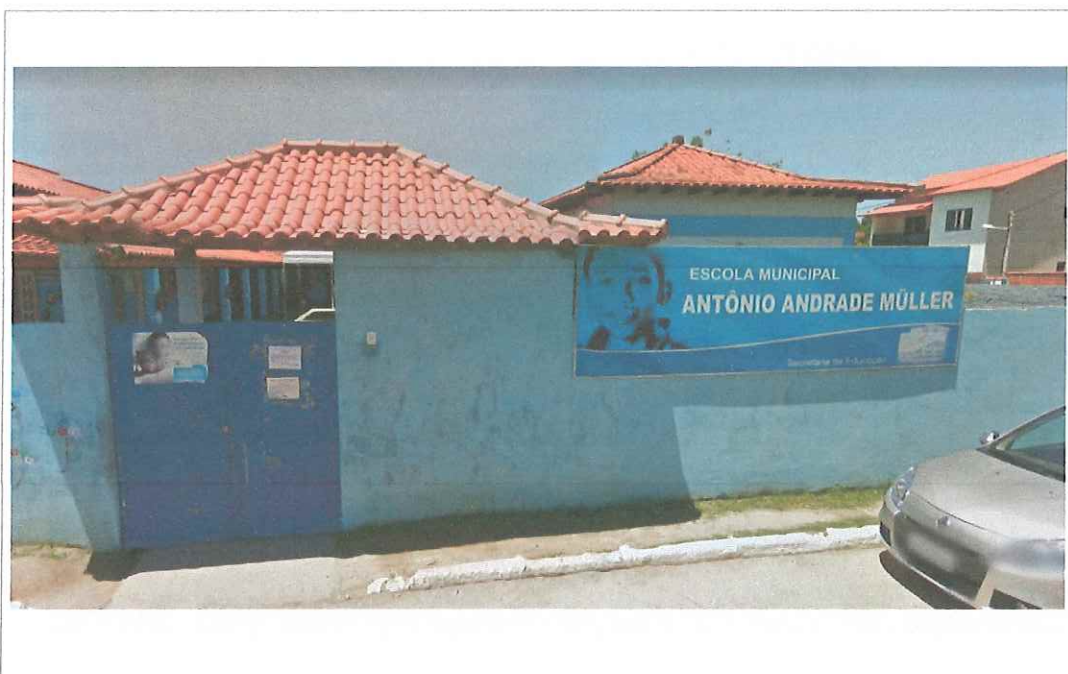
Área escolar
