**FUNDAÇÃO DEPARTAMENTO DE ESTRADAS DE RODAGEM DO ESTADO DO
RIO DE JANEIRO**

**ESTUDOS TÉCNICOS REFERENTES À IMPLANTAÇÃO, REMANEJAMENTO OU
REALOCAÇÃO DE ELEMENTOS DE PONTOS DE FISCALIZAÇÃO ELETRÔNICA**

**RJ-106
km 89
ABRIL/2019**

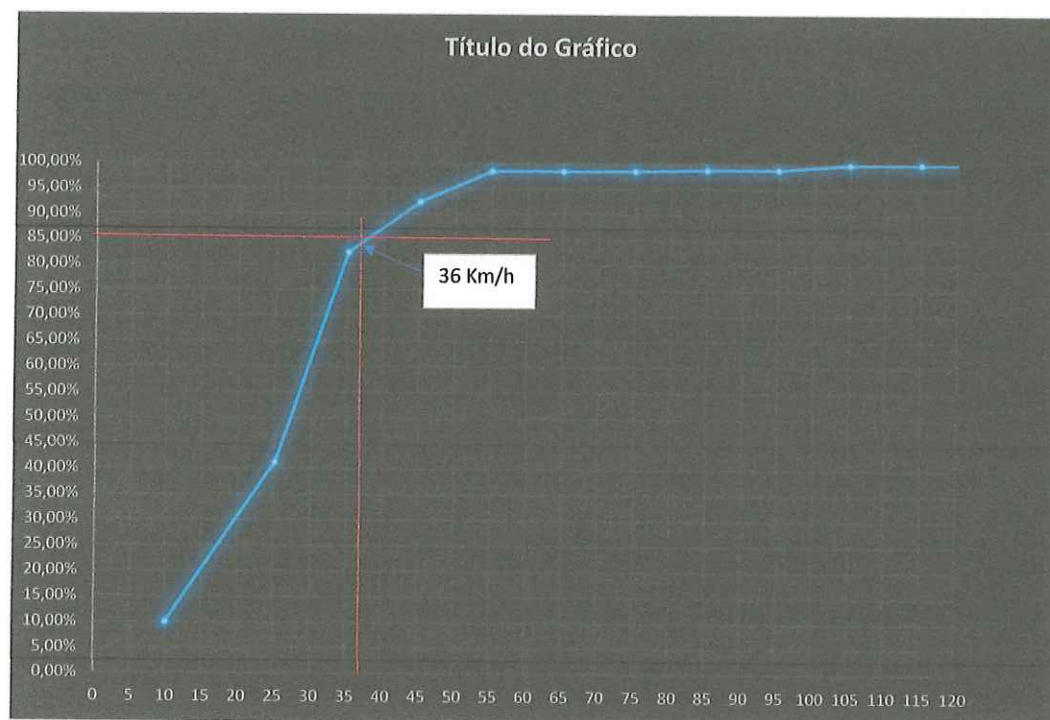
Cálculo do 85 Percentil - Sentido São Gonçalo/Macaé

Intervalo de Classe (km/h)	Ponto Médio de Classe (km/h)	Frequência Acumulada (%)
01-19	10	10,03%
20-29	25	41,17%
30-39	35	82,34%
40-49	45	92,37%
50-59	55	98,40%
60-69	65	98,40%
70-79	75	98,49%
80-89	85	98,78%
90-99	95	98,82%
100-109	105	99,81%
110-119	115	99,91%
120-129	125	100,00%
130-139	135	100,00%
>140	145	100,00%
TOTAL		100,00%

Velocidade praticada (85 percentil): 39 km/h (Sentido São Gonçalo)

No gráfico de 85 percentil obteve-se uma velocidade de 36 km/h para Macaé e 39 km/h para São Gonçalo.

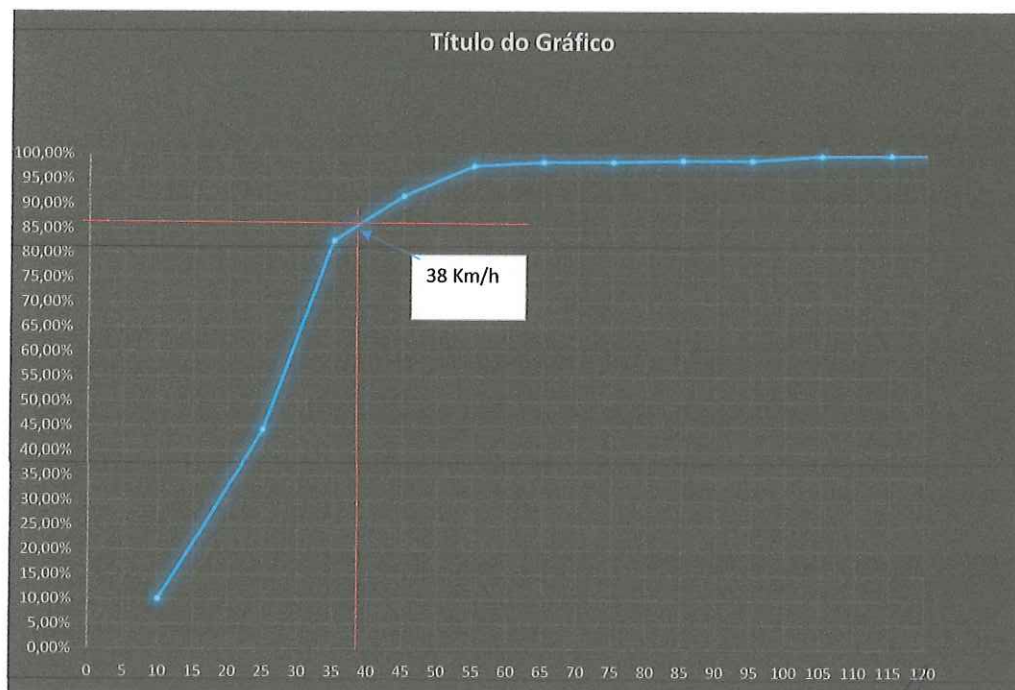
Cálculo do 85 Percentil - Sentido Macaé/São Gonçalo

Intervalo de Classe (km/h)	Ponto Médio de Classe (km/h)	Frequência Acumulada (%)
01-19	10	10,06%
20-29	25	44,29%
30-39	35	82,56%
40-49	45	91,58%
50-59	55	97,61%
60-69	65	98,41%
70-79	75	98,51%
80-89	85	98,80%
90-99	95	98,80%
100-109	105	99,80%
110-119	115	99,90%
120-129	125	100,00%
130-139	135	100,00%
>140	145	100,00%
TOTAL		100,00%

Velocidade praticada (85 percentil): 36 km/h (Sentido Macaé)

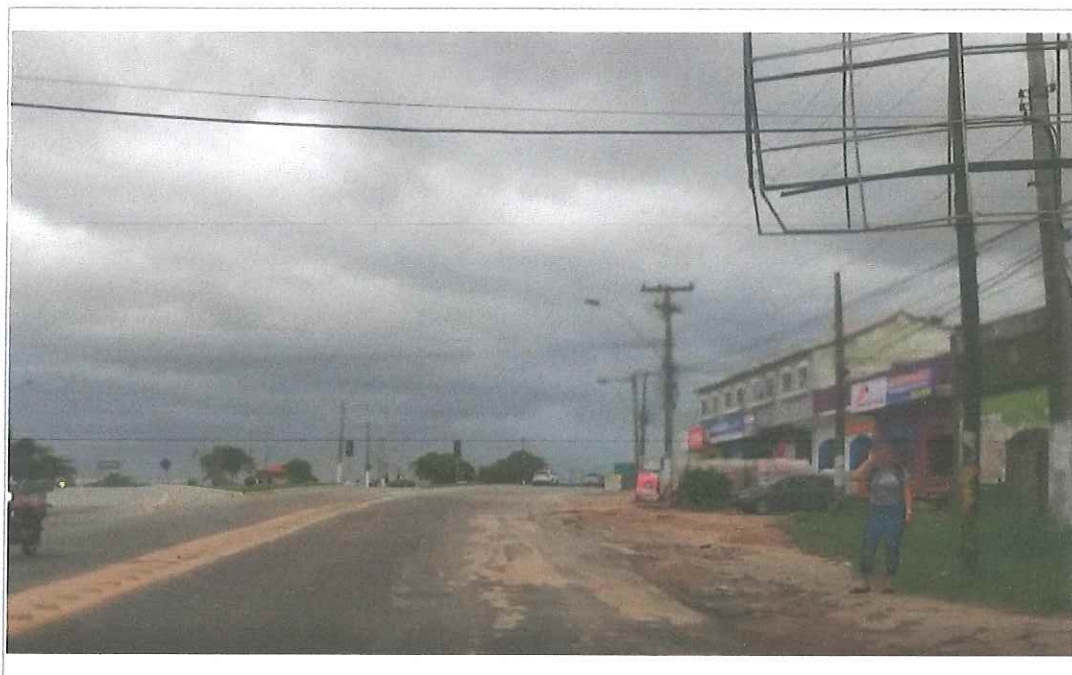
Travessia de pedestres

Travessia de pedestres.

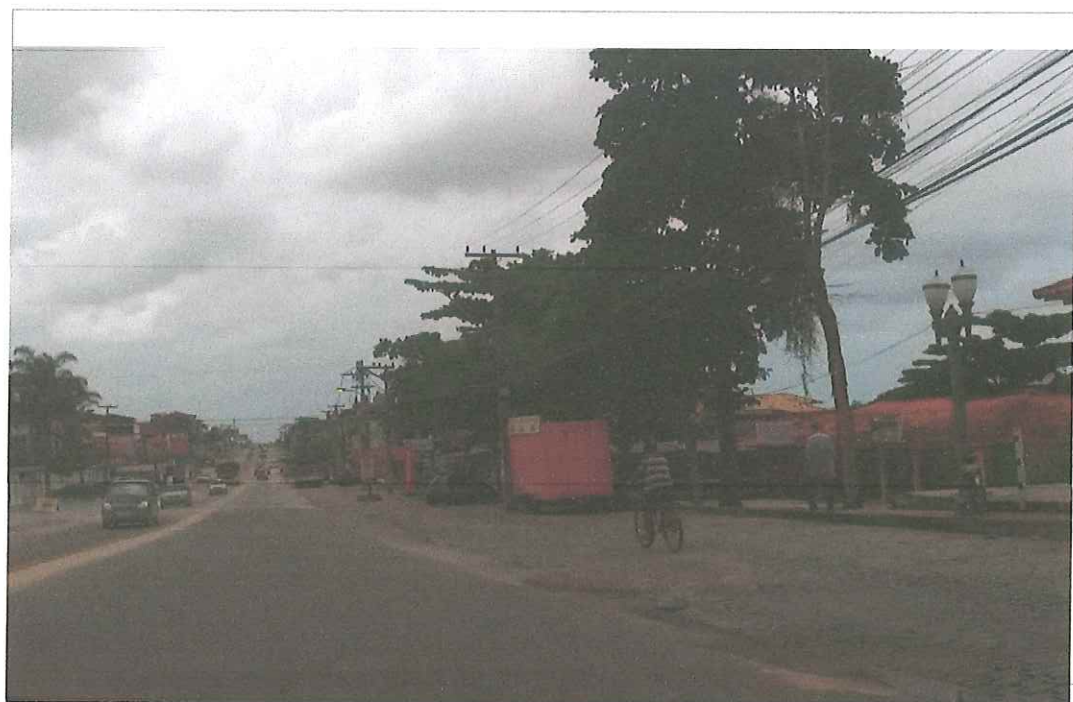
Trânsito de ciclistas

Trânsito de ciclistas.

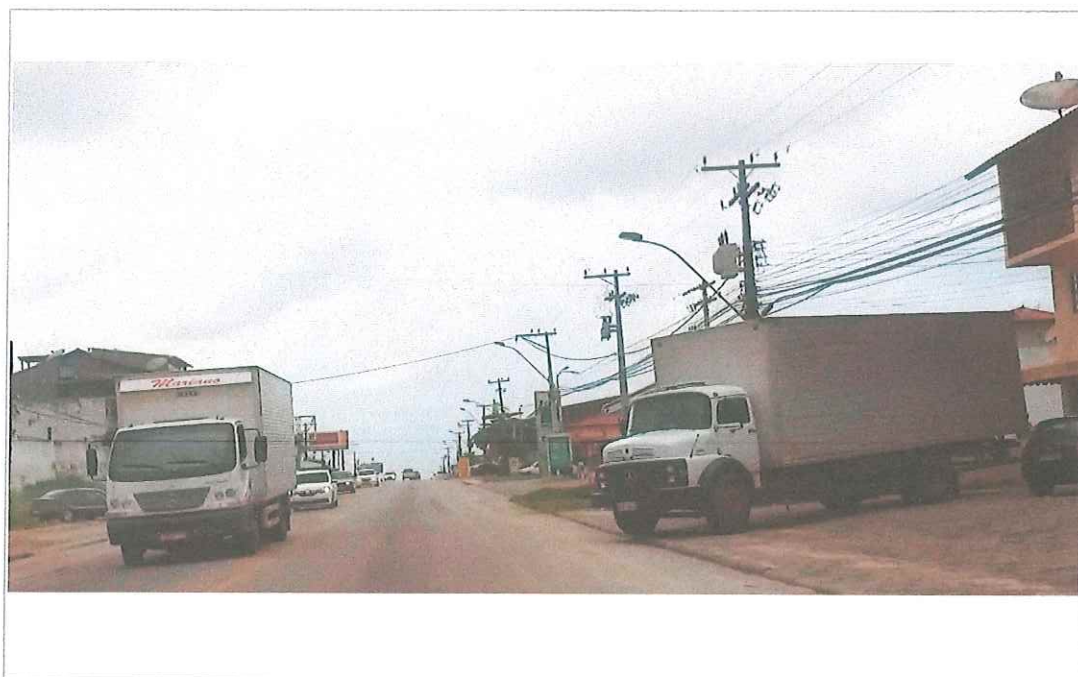
Entrada e saída de veículos

Entrada e saída de veículos.

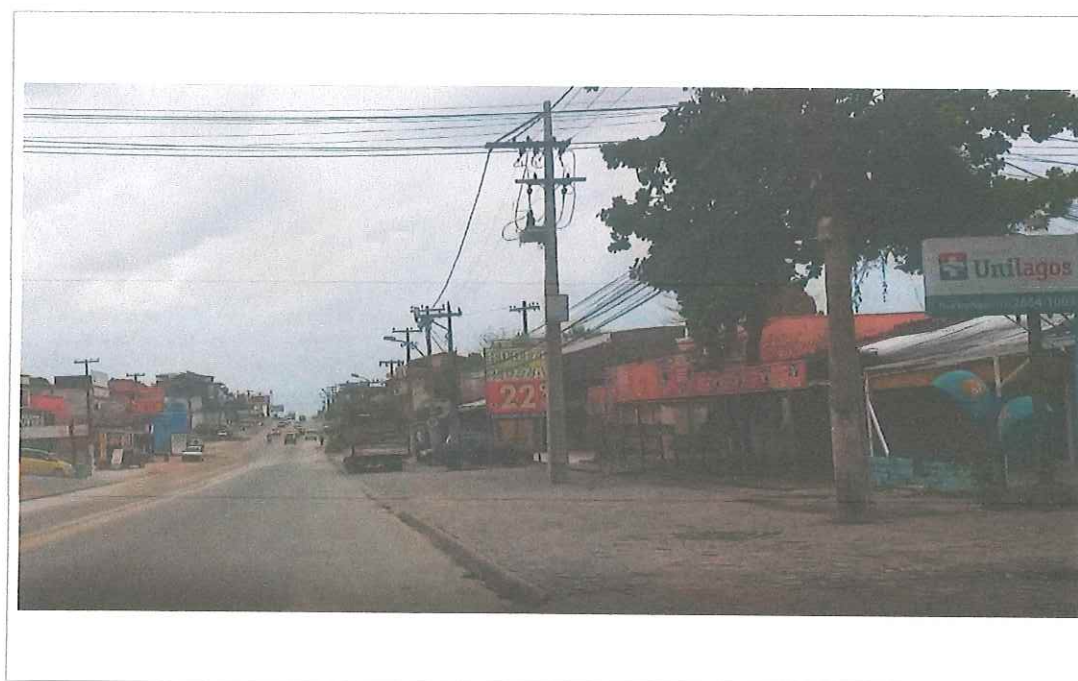
Comércio

Comércio.
