**FUNDAÇÃO DEPARTAMENTO DE ESTRADAS DE RODAGEM DO ESTADO DO
RIO DE JANEIRO**

DIRETORIA DE OPERAÇÃO, MONITORAMENTO E CONTROLE DE TRÂNSITO

**ESTUDOS TÉCNICOS REFERENTES À IMPLANTAÇÃO, REMANEJAMENTO OU
REALOCAÇÃO DE ELEMENTOS DE PONTOS DE FISCALIZAÇÃO ELETRÔNICA**

**RJ-116
km 115
MARÇO/2019**

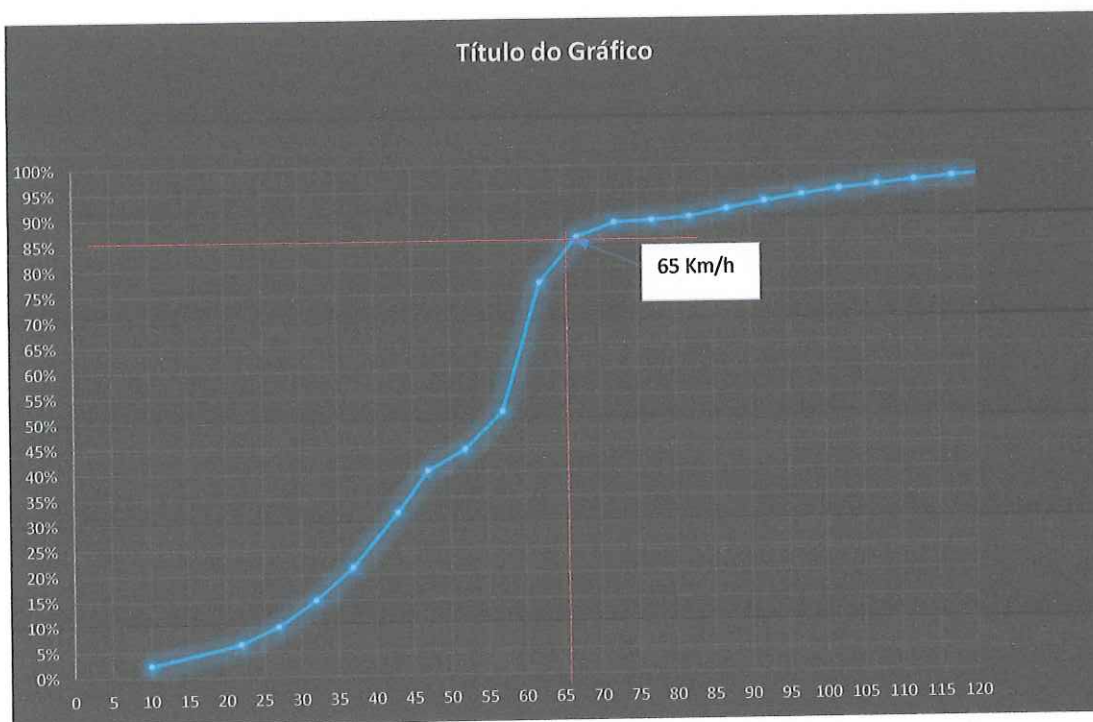
Cálculo do 85 Percentil - Sentido Itaboraí/Itaperuna

Intervalo de Classe (km/h)	Ponto Médio de Classe (km/h)	Frequência Acumulada (%)
01-19	10	4,25%
20-29	25	11,05%
30-39	35	18,70%
40-49	45	27,88%
50-59	55	49,13%
60-69	65	74,23%
70-79	75	87,43%
80-89	85	90,94%
90-99	95	93,64%
100-109	105	95,59%
110-119	115	97,06%
120-129	125	98,23%
130-139	135	99,10%
>140	145	99,76%
TOTAL		100,00%

Velocidade praticada (85 percentil): 65 km/h (Sentido Itaperuna)

No gráfico de 85 percentil obteve-se uma velocidade de 65 km/h para Itaperuna e 63 km/h para Itaboraí.

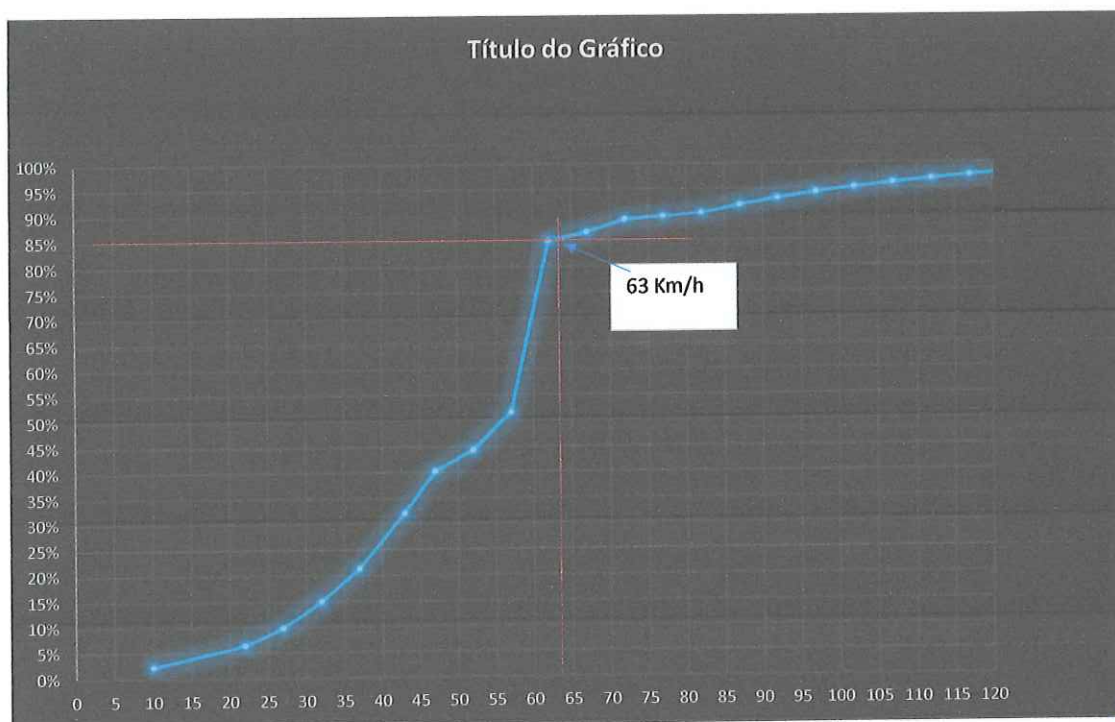
Cálculo do 85 Percentil - Sentido Itaperuna/Itaboraí

Intervalo de Classe (km/h)	Ponto Médio de Classe (km/h)	Frequência Acumulada (%)
01-19	10	4,25%
20-29	25	11,05%
30-39	35	18,70%
40-49	45	27,88%
50-59	55	49,13%
60-69	65	76,93%
70-79	75	88,24%
80-89	85	91,57%
90-99	95	94,12%
100-109	105	95,92%
110-119	115	97,33%
120-129	125	98,44%
130-139	135	99,25%
>140	145	99,88%
TOTAL		100,00%

Velocidade praticada (85 percentil): 63 km/h (Sentido Itaboraí)

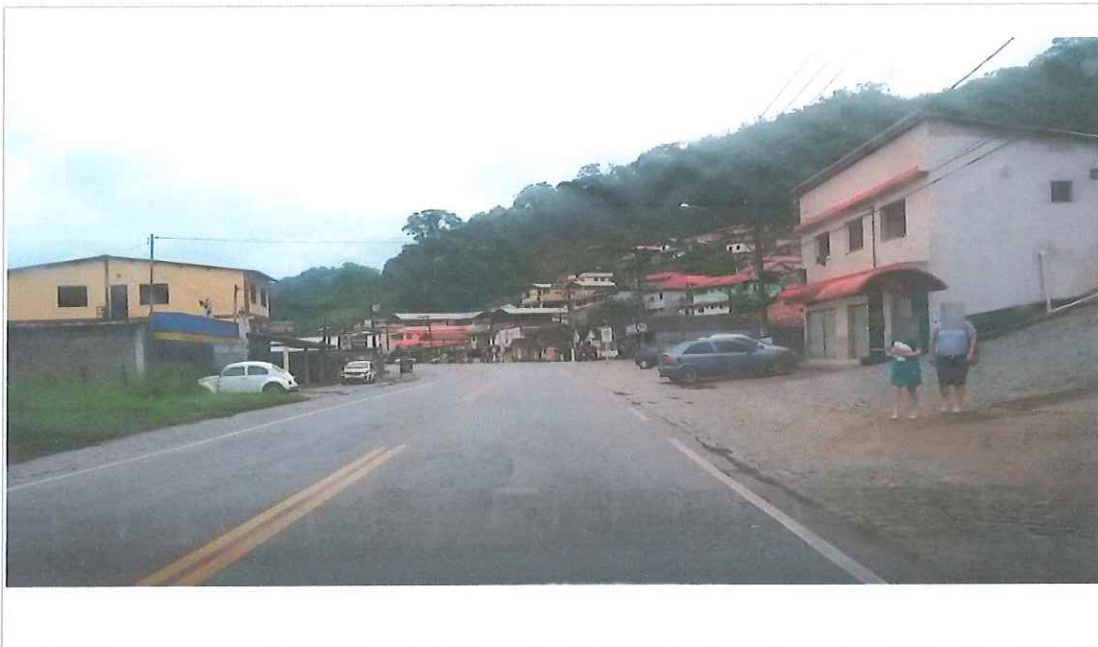
Travessia de pedestres

Travessia de pedestres.
Entrada e saída de veículos.
Ponto de ônibus.
Comércio.
Curvas.

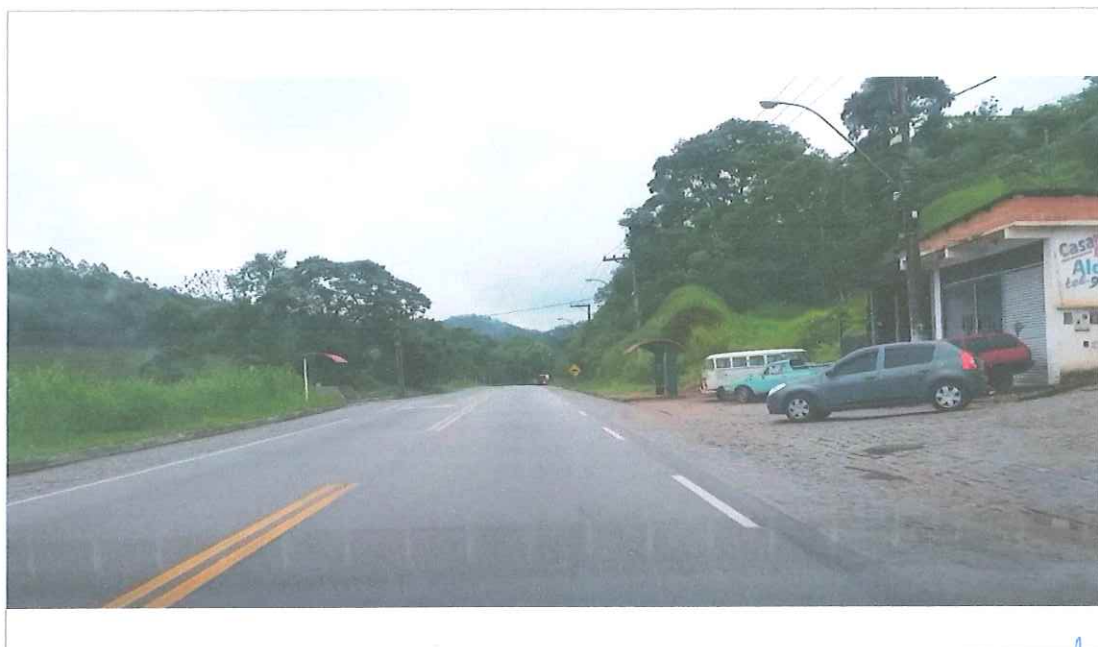
Entrada e saída de veículos

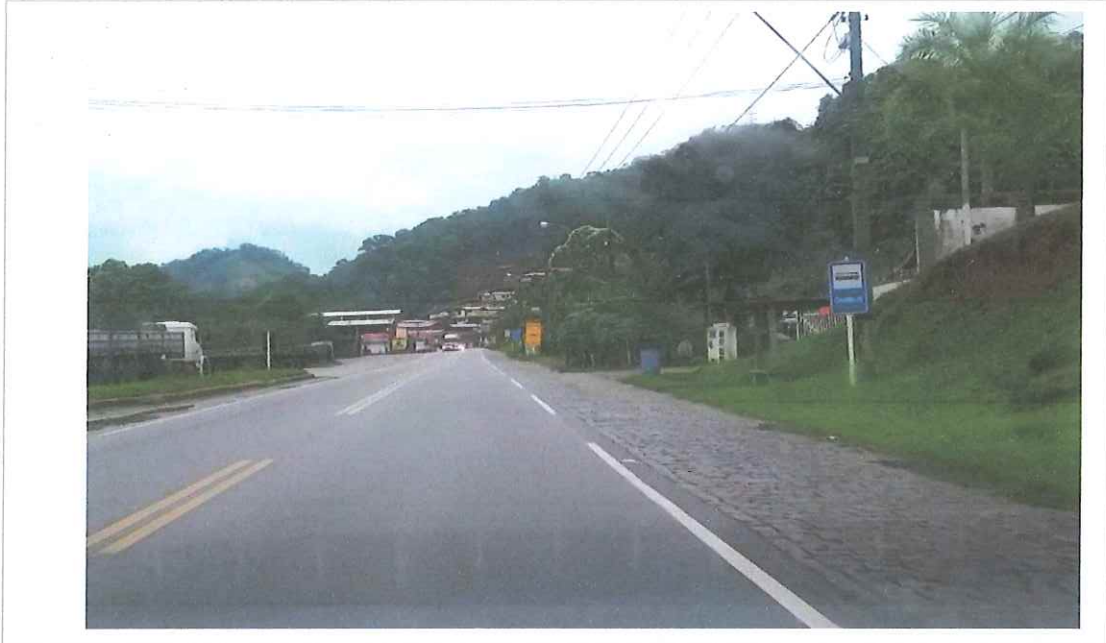
Ponto de ônibus

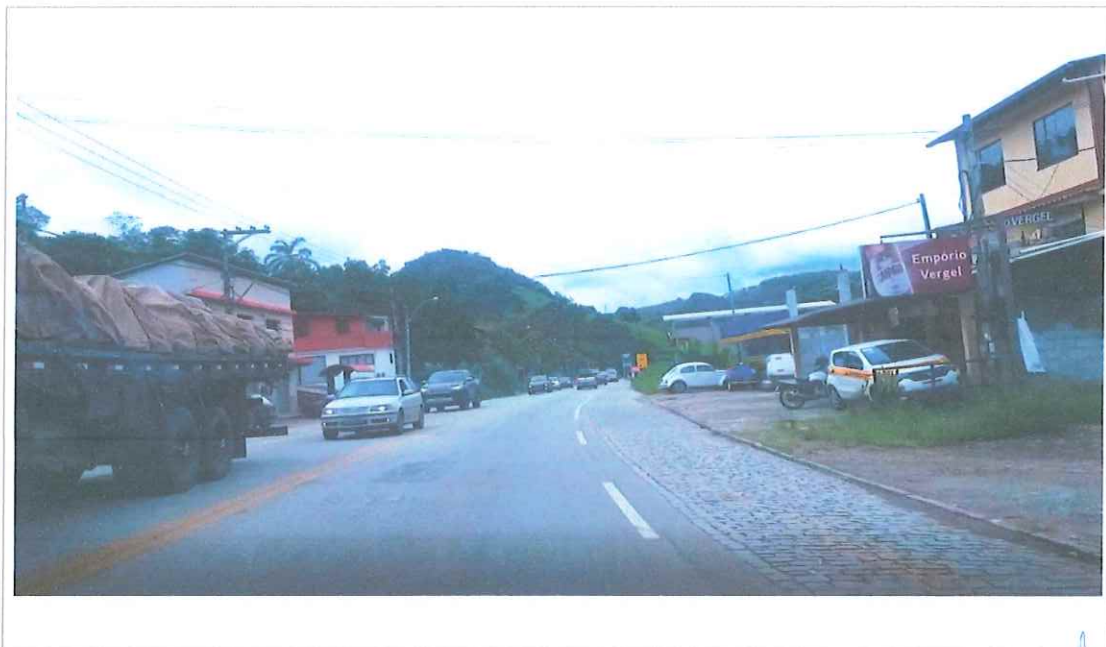
Comércio
