**FUNDAÇÃO DEPARTAMENTO DE ESTRADAS DE RODAGEM DO ESTADO DO
RIO DE JANEIRO**

**ESTUDOS TÉCNICOS REFERENTES À IMPLANTAÇÃO, REMANEJAMENTO OU
REALOCAÇÃO DE ELEMENTOS DE PONTOS DE FISCALIZAÇÃO ELETRÔNICA**

**RJ-116
km 20
JULHO/2020**

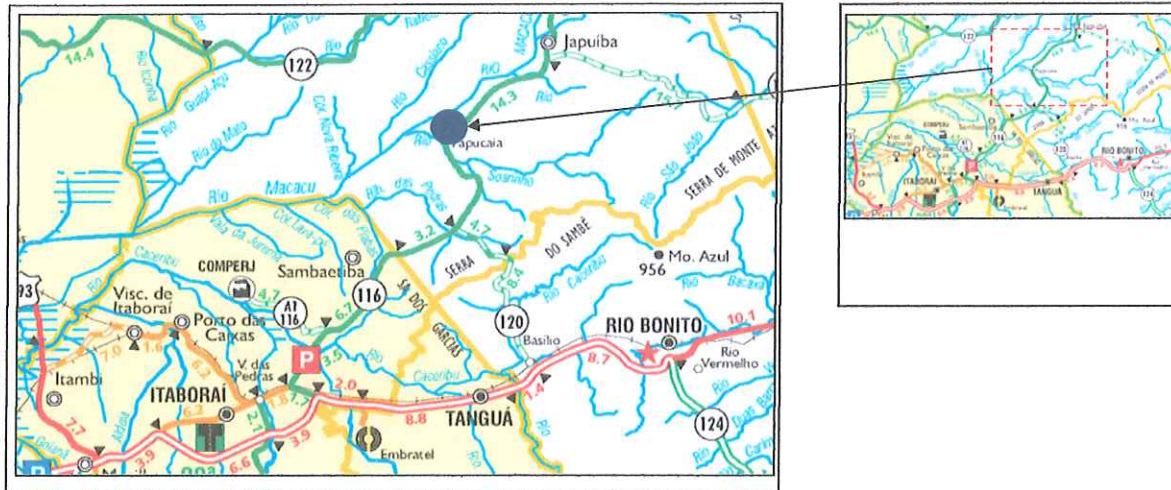
Localização do(s) equipamento(s) de fiscalização eletrônica no km 20 da Rodovia RJ-116

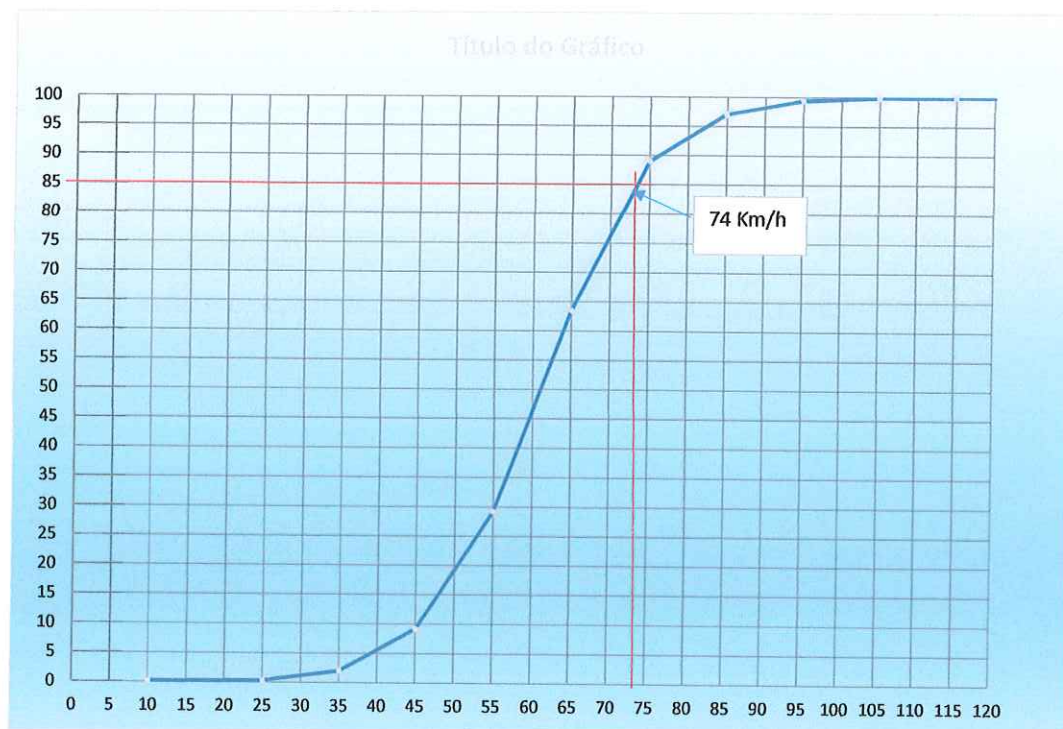
Cálculo do 85 Percentil - Sentido Itaboraí/Itaperuna

Velocidade praticada (85 percentil): 74 km/h (Sentido Itaperuna)

Velocidade praticada (85 percentil): 77 km/h (Sentido Itaboraí)

No gráfico de 85 percentil obteve-se uma velocidade de 74 km/h para Itaperuna e 77 km/h para Itaboraí.

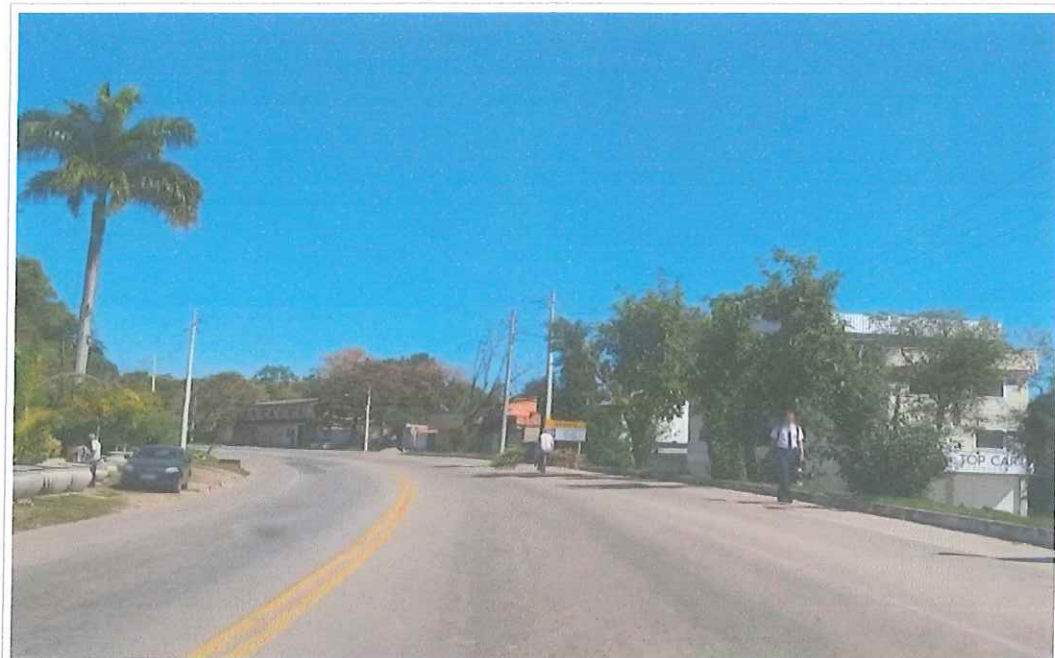
Travessia de pedestres

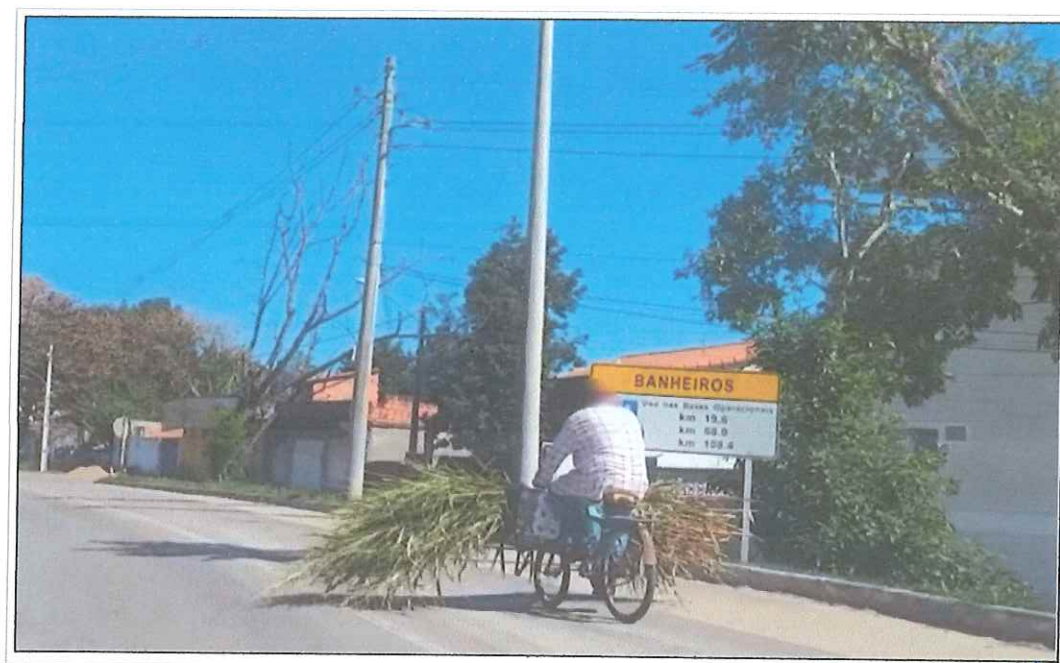
Trânsito de ciclistas

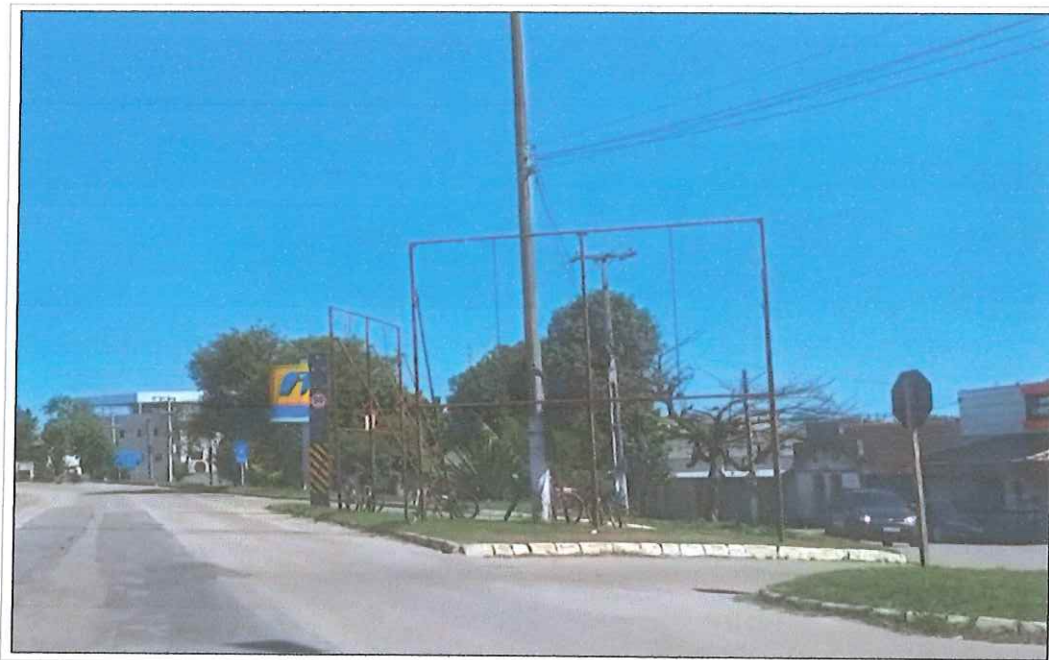
Entrada e saída de veículos

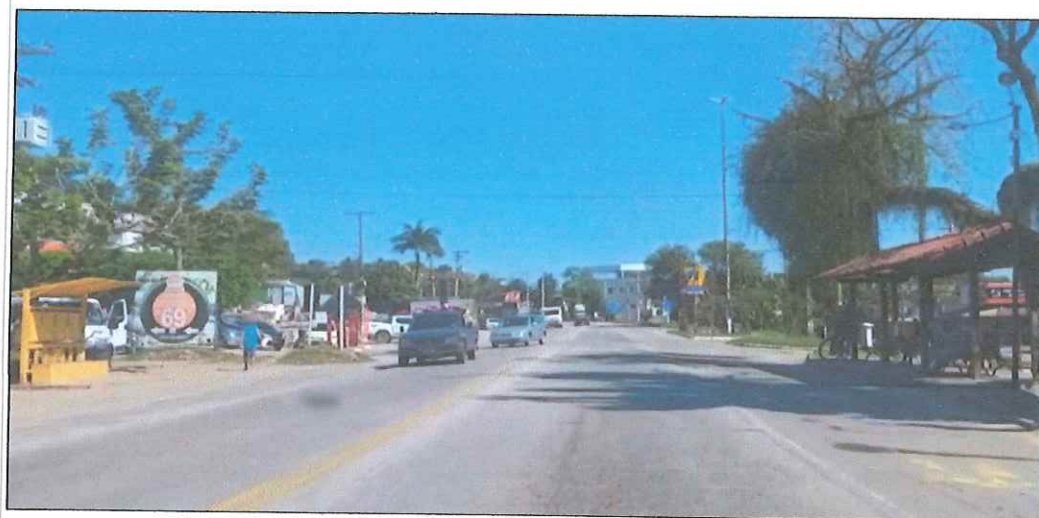
Ponto de ônibus
