**FUNDAÇÃO DEPARTAMENTO DE ESTRADAS DE RODAGEM DO ESTADO DO
RIO DE JANEIRO**

**ESTUDOS TÉCNICOS REFERENTES À IMPLANTAÇÃO, REMANEJAMENTO OU
REALOCAÇÃO DE ELEMENTOS DE PONTOS DE FISCALIZAÇÃO ELETRÔNICA**

**RJ-116
km 20
NOVEMBRO/2018**

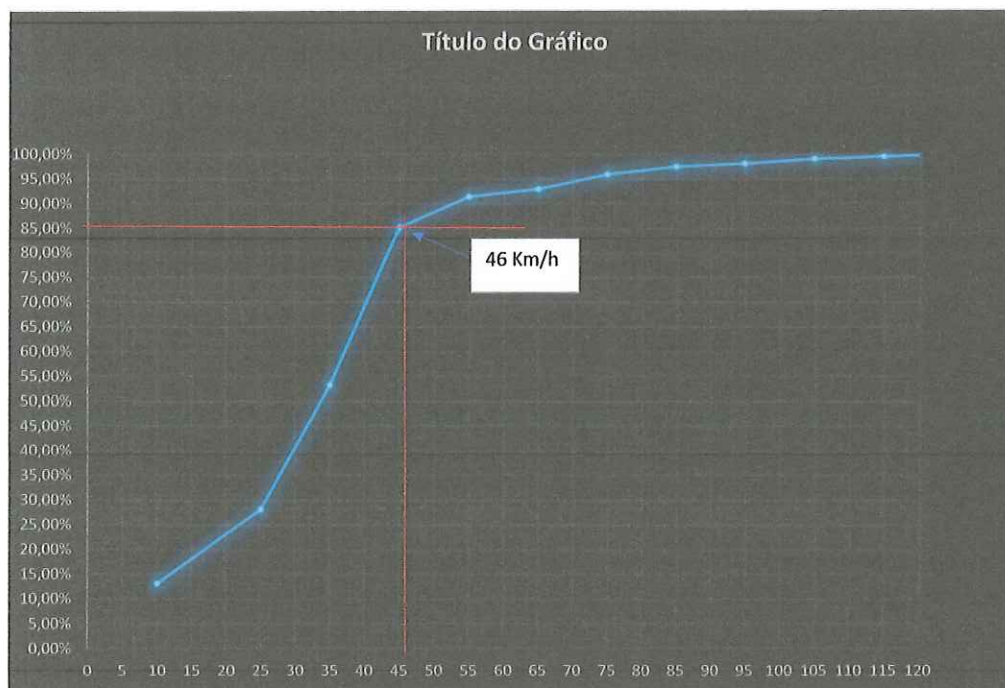
Cálculo do 85 Percentil - Sentido Itaboraí/Itaperuna

Velocidade praticada (85 percentil): 46 km/h (Sentido Itaperuna)

Intervalo de Classe (km/h)	Ponto Médio de Classe (km/h)	Frequência Acumulada (%)
01-19	10	13,02%
20-29	25	28,05%
30-39	35	53,12%
40-49	45	85,17%
50-59	55	91,37%
60-69	65	92,86%
70-79	75	95,84%
80-89	85	97,41%
90-99	95	98,00%
100-109	105	98,98%
110-119	115	99,45%
120-129	125	99,92%
130-139	135	100,00%
>140	145	100,00%
TOTAL		100,00%

No gráfico de 85 percentil obteve-se uma velocidade de 46 km/h para Itaperuna e 45 km/h para Itaboraí.

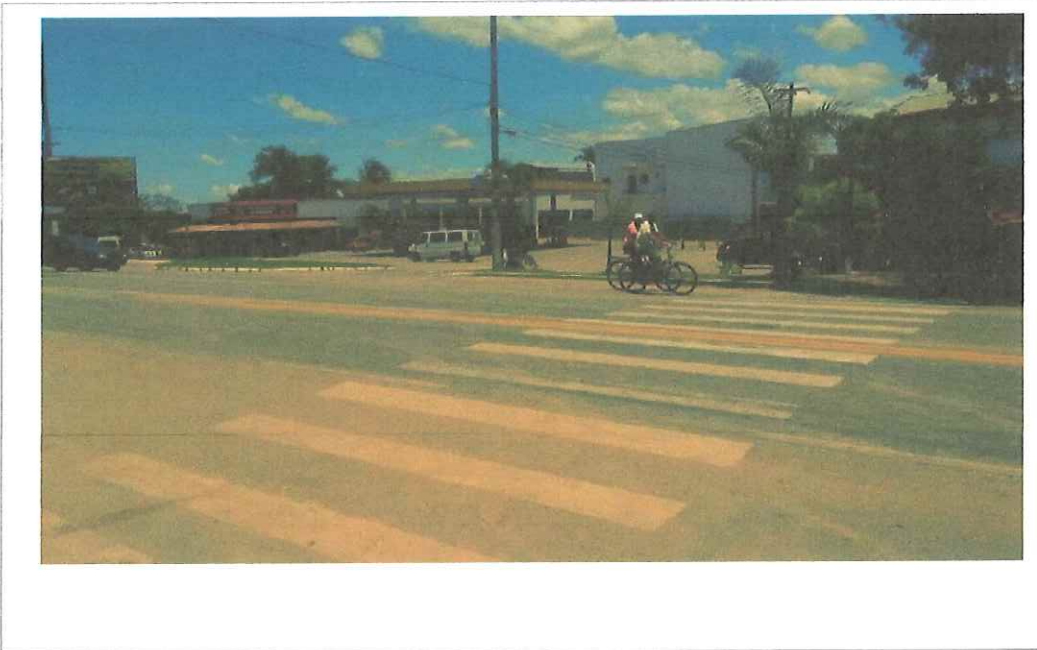
Tráfego de ciclistas e faixa de pedestres

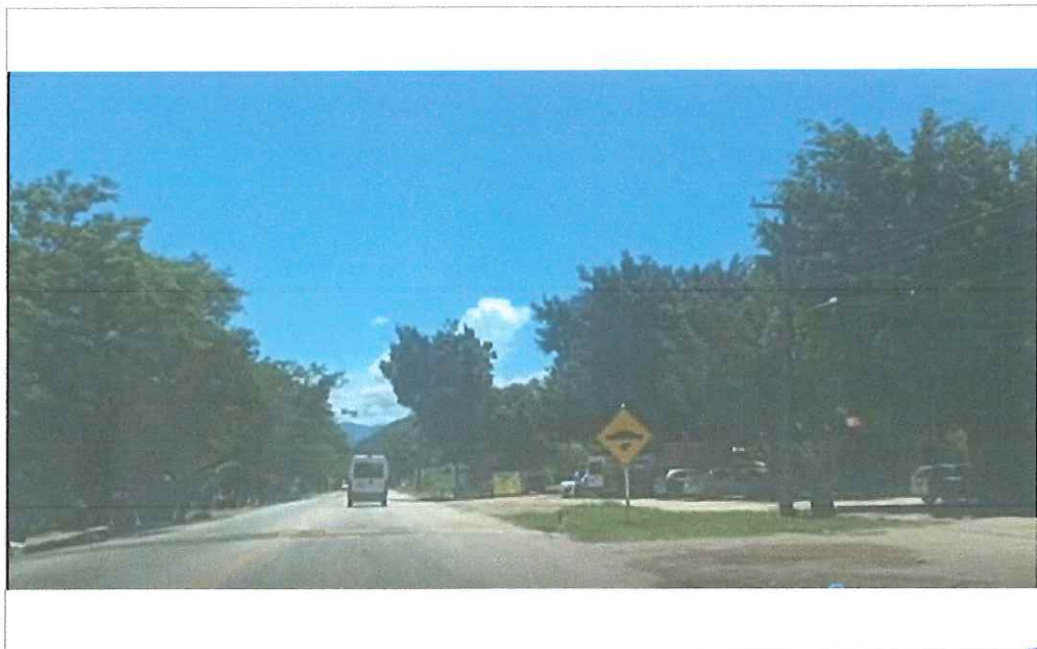
Lombada física

No trecho em questão foi colocado quebra molas em substituição ao equipamento de fiscalização eletrônica existente anteriormente. Esse quebra molas deverá ser retirado na implantação de novo equipamento de fiscalização eletrônica a ser instalado.
