**FUNDAÇÃO DEPARTAMENTO DE ESTRADAS DE RODAGEM DO ESTADO DO  
RIO DE JANEIRO**

**ESTUDOS TÉCNICOS REFERENTES À IMPLANTAÇÃO, REMANEJAMENTO OU  
REALOCAÇÃO DE ELEMENTOS DE PONTOS DE FISCALIZAÇÃO ELETRÔNICA**

**RJ-116  
km 201  
MARÇO/2019**

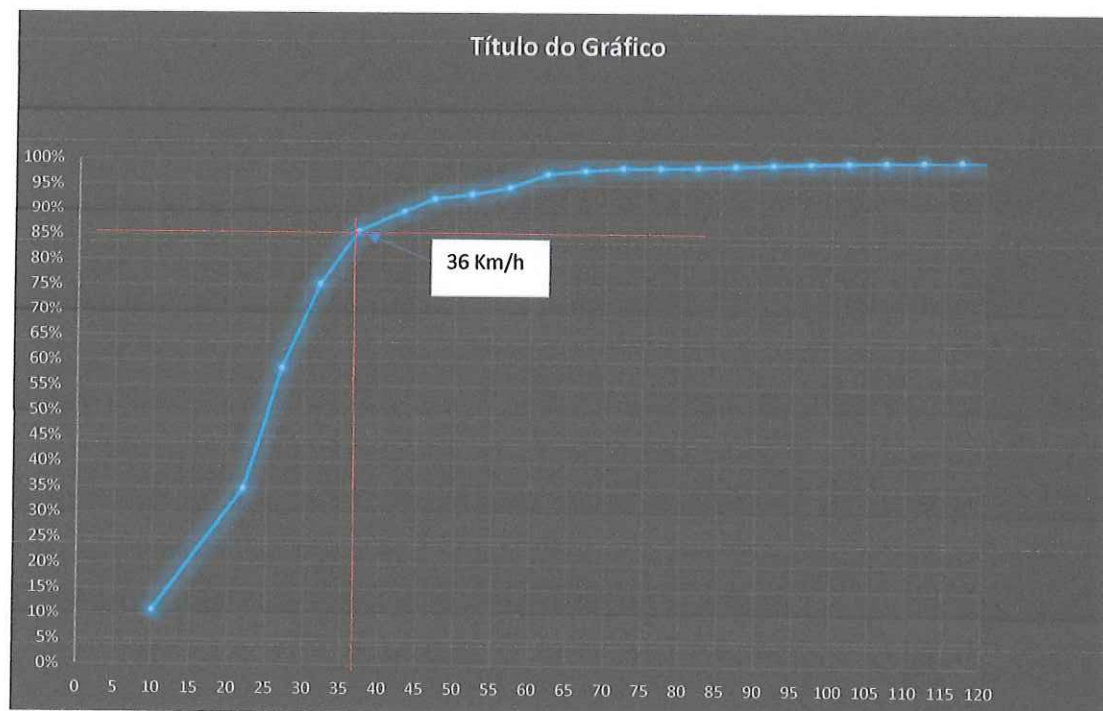
8

### Cálculo do 85 Percentil - Sentido Itaboraí/Itaperuna

Intervalo de Classe (km/h)	Ponto Médio de Classe (km/h)	Frequência Acumulada (%)
01-19	10	20,40%
20-29	25	68,00%
30-39	35	82,57%
40-49	45	88,38%
50-59	55	94,00%
60-69	65	97,00%
70-79	75	98,13%
80-89	85	98,80%
90-99	95	99,33%
100-109	105	99,70%
110-119	115	99,93%
120-129	125	100,00%
130-139	135	100,00%
>140	145	100,00%
TOTAL		100,00%

No gráfico de 85 percentil obteve-se uma velocidade de 36 km/h para Itaperuna e 34 km/h para Itaboraí.

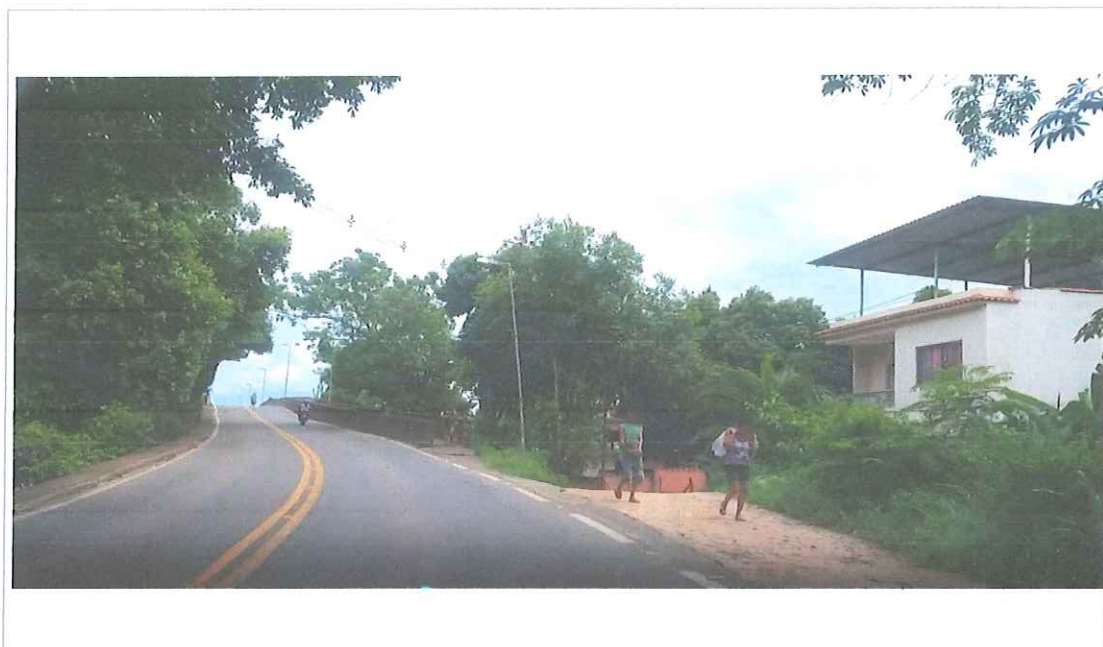
**Travessia de pedestres**

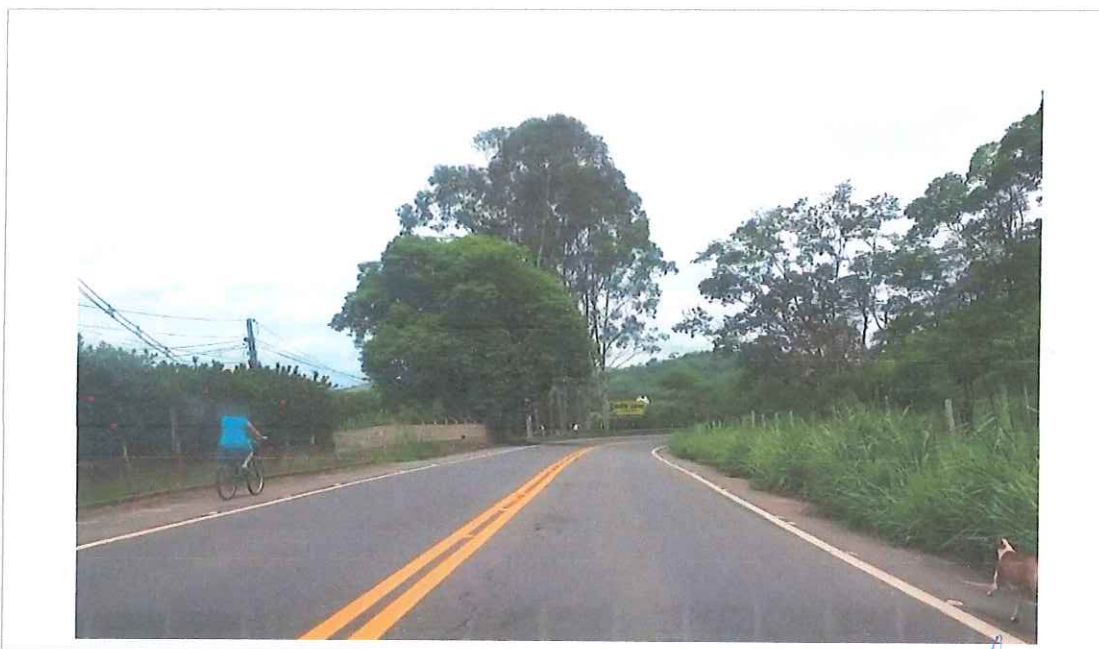
**Trânsito de ciclistas**

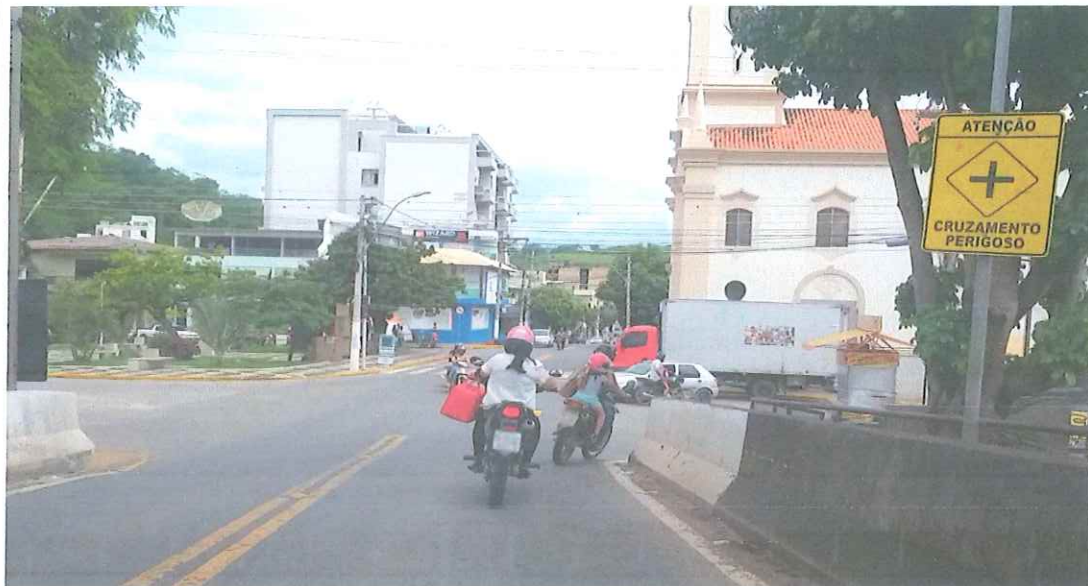
**Cruzamento perigoso**

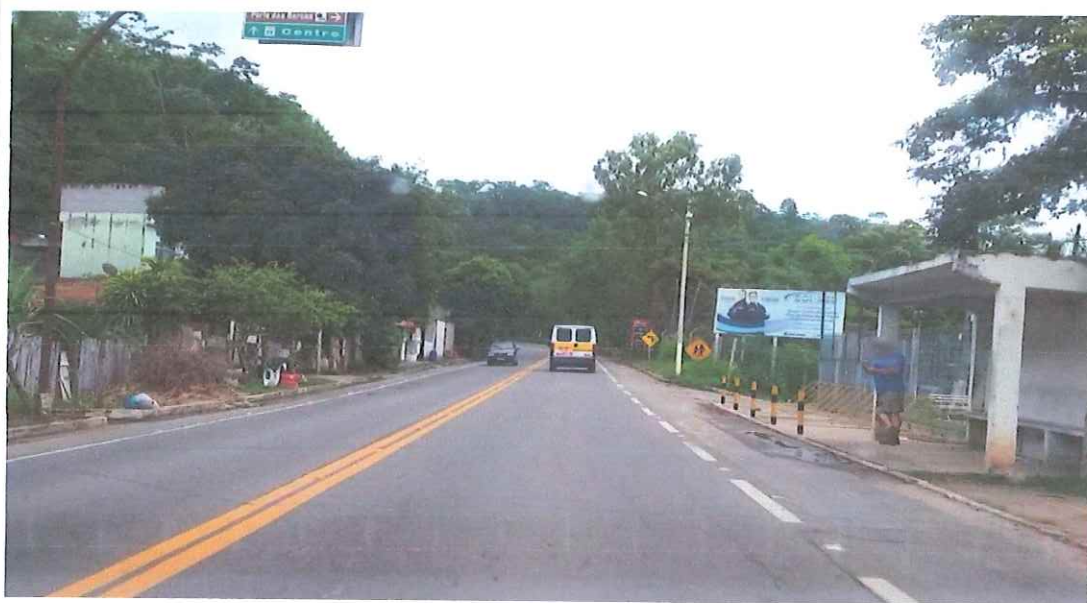
**Ponto de ônibus**
