**FUNDAÇÃO DEPARTAMENTO DE ESTRADAS DE RODAGEM DO ESTADO DO
RIO DE JANEIRO**

**ESTUDOS TÉCNICOS REFERENTES À IMPLANTAÇÃO, REMANEJAMENTO OU
REALOCAÇÃO DE ELEMENTOS DE PONTOS DE FISCALIZAÇÃO ELETRÔNICA**

**RJ-116
km 27
NOVEMBRO/2018**

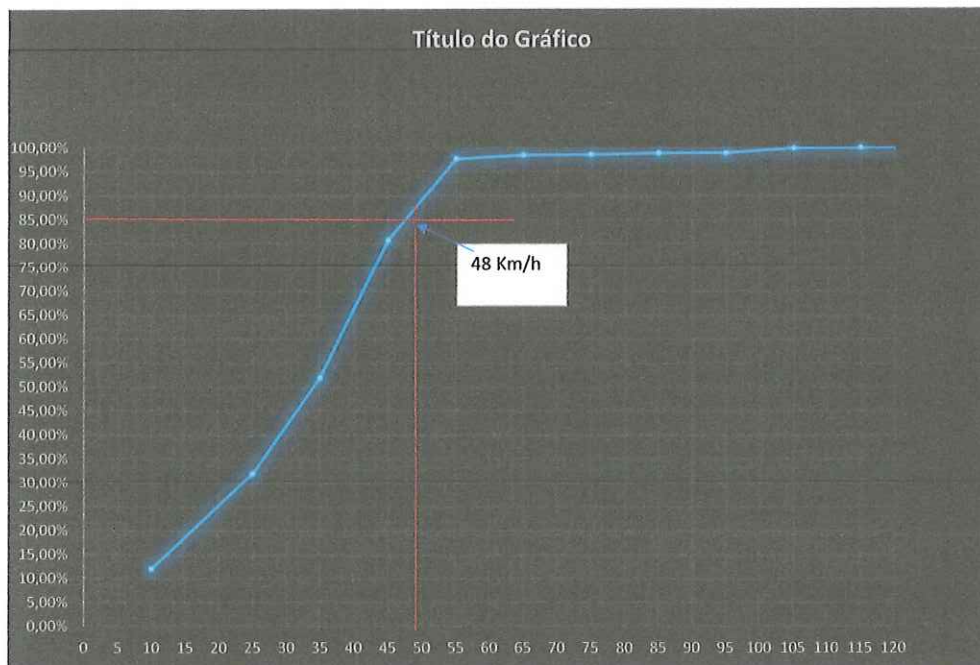
Cálculo do 85 Percentil - Sentido Itaperuna/Itaboraí

Intervalo de Classe (km/h)	Ponto Médio de Classe (km/h)	Frequência Acumulada (%)
01-19	10	11,94%
20-29	25	31,87%
30-39	35	51,80%
40-49	45	80,70%
50-59	55	97,61%
60-69	65	98,39%
70-79	75	98,49%
80-89	85	98,78%
90-99	95	98,83%
100-109	105	99,81%
110-119	115	99,90%
120-129	125	100,00%
130-139	135	100,00%
>140	145	100,00%
TOTAL		100,00%

No gráfico de 85 percentil obteve-se uma velocidade de 46 km/h para Itaperuna e 48 km/h para Itaboraí.

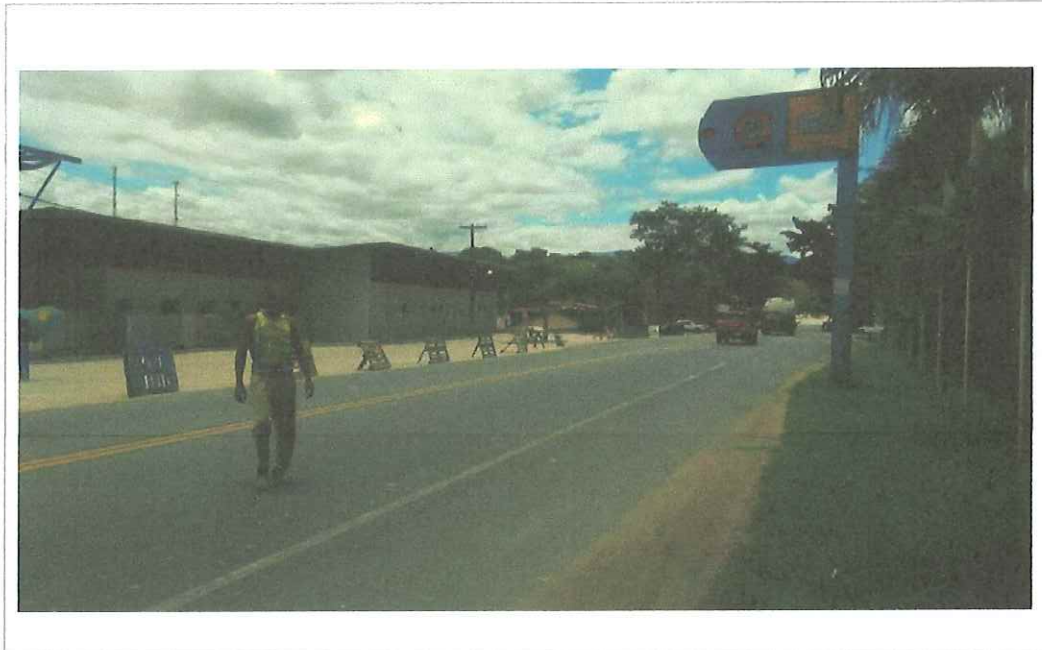
Trânsito de pedestres
