**FUNDAÇÃO DEPARTAMENTO DE ESTRADAS DE RODAGEM DO ESTADO DO
RIO DE JANEIRO**

**ESTUDOS TÉCNICOS REFERENTES À IMPLANTAÇÃO, REMANEJAMENTO OU
REALOCAÇÃO DE ELEMENTOS DE PONTOS DE FISCALIZAÇÃO ELETRÔNICA**

**RJ-116
km 28
NOVEMBRO/2018**

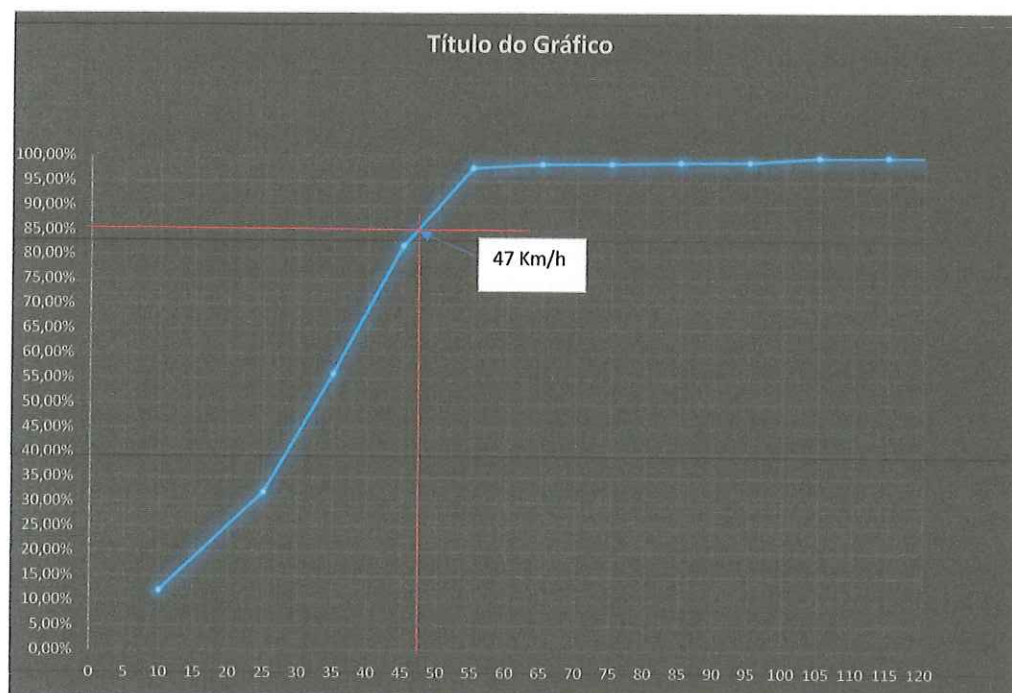
Cálculo do 85 Percentil - Sentido Itaboraí/Itaperuna

Intervalo de Classe (km/h)	Ponto Médio de Classe (km/h)	Frequência Acumulada (%)
01-19	10	11,95%
20-29	25	31,88%
30-39	35	55,78%
40-49	45	81,71%
50-59	55	97,63%
60-69	65	98,40%
70-79	75	98,50%
80-89	85	98,79%
90-99	95	98,84%
100-109	105	99,81%
110-119	115	99,90%
120-129	125	100,00%
130-139	135	100,00%
>140	145	100,00%
TOTAL		100,00%

No gráfico de 85 percentil obteve-se uma velocidade de 47 km/h para Itaperuna e 47 km/h para Itaboraí.

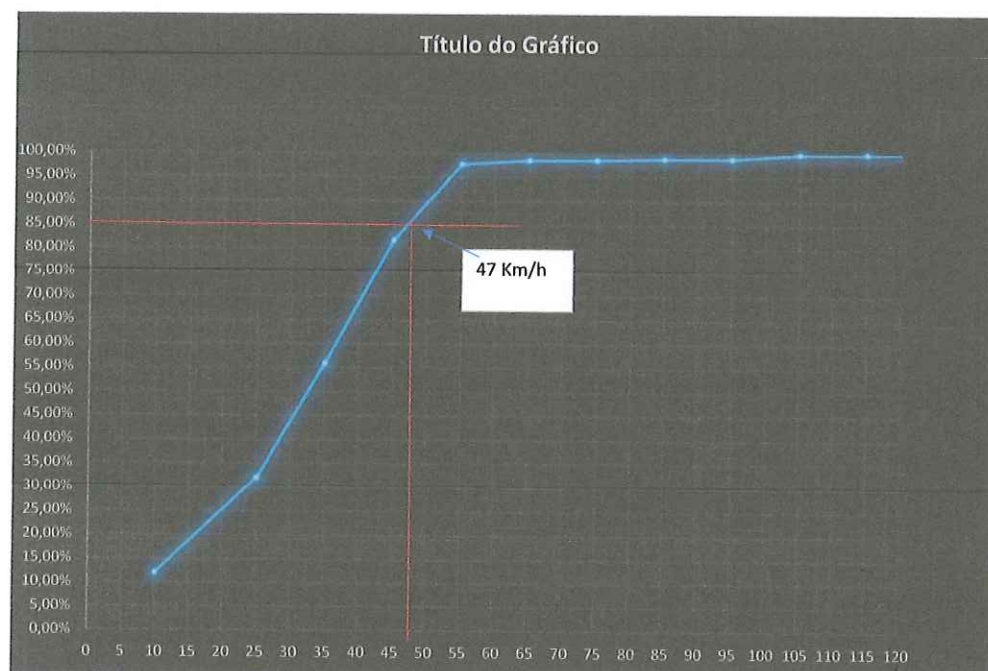
Cálculo do 85 Percentil - Sentido Itaperuna/Itaboraí

Intervalo de Classe (km/h)	Ponto Médio de Classe (km/h)	Frequência Acumulada (%)
01-19	10	11,93%
20-29	25	31,86%
30-39	35	55,77%
40-49	45	81,69%
50-59	55	97,61%
60-69	65	98,39%
70-79	75	98,49%
80-89	85	98,78%
90-99	95	98,83%
100-109	105	99,81%
110-119	115	99,90%
120-129	125	100,00%
130-139	135	100,00%
>140	145	100,00%
TOTAL		100,00%
