**FUNDAÇÃO DEPARTAMENTO DE ESTRADAS DE RODAGEM DO ESTADO DO  
RIO DE JANEIRO**

**ESTUDOS TÉCNICOS REFERENTES À IMPLANTAÇÃO, REMANEJAMENTO OU  
REALOCAÇÃO DE ELEMENTOS DE PONTOS DE FISCALIZAÇÃO ELETRÔNICA**

**RJ-116  
km 39  
NOVEMBRO/2018**

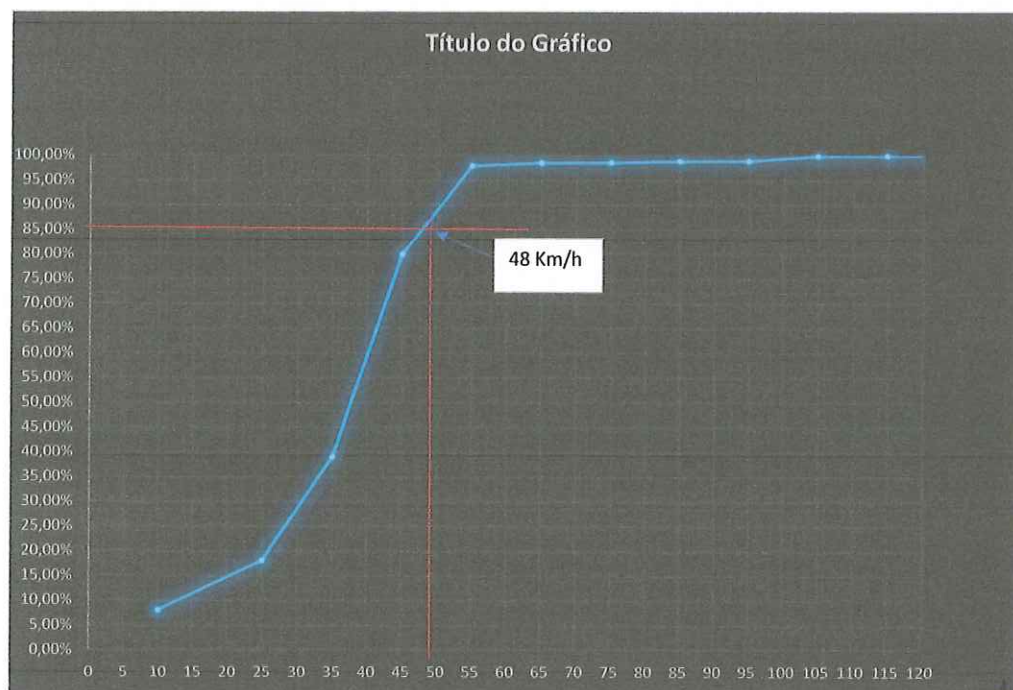
**Cálculo do 85 Percentil - Sentido Itaboraí/Itaperuna**

Intervalo de Classe (km/h)	Ponto Médio de Classe (km/h)	Frequência Acumulada (%)
01-19	10	7,97%
20-29	25	17,92%
30-39	35	38,90%
40-49	45	79,87%
50-59	55	97,84%
60-69	65	98,43%
70-79	75	98,52%
80-89	85	98,81%
90-99	95	98,86%
100-109	105	99,83%
110-119	115	99,92%
120-129	125	100,00%
130-139	135	100,00%
>140	145	100,00%
TOTAL		100,00%

**Velocidade praticada (85 percentil): 48 km/h ( Sentido Itaperuna )**

No gráfico de 85 percentil obteve-se uma velocidade de 48 km/h para Itaperuna e 47 km/h para Itaboraí.

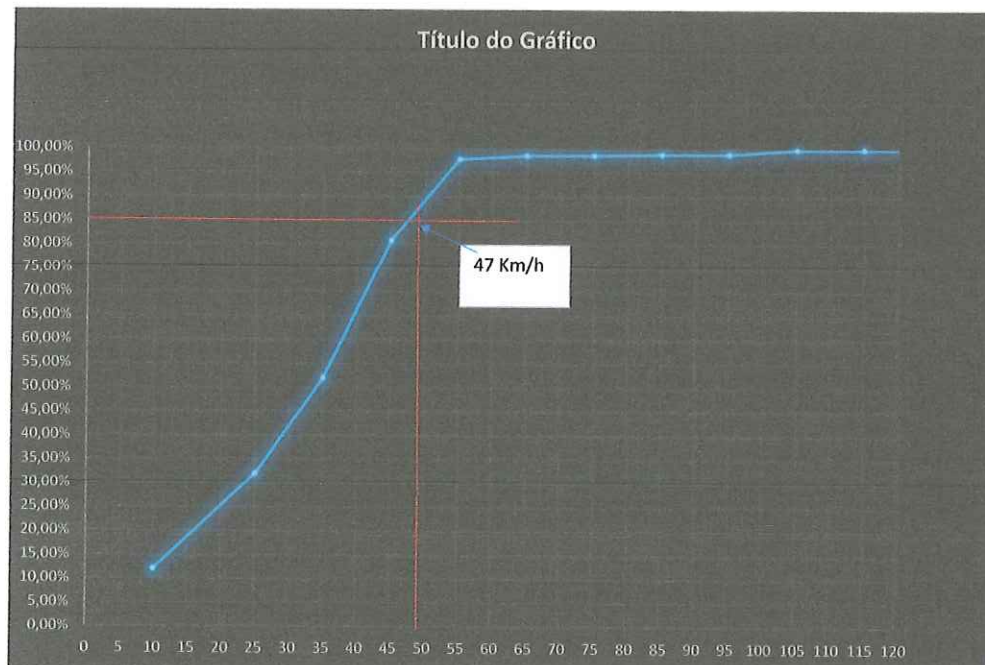
**Cálculo do 85 Percentil - Sentido Itaperuna/Itaboraí**

Intervalo de Classe (km/h)	Ponto Médio de Classe (km/h)	Frequência Acumulada (%)
01-19	10	11,94%
20-29	25	31,89%
30-39	35	51,85%
40-49	45	80,76%
50-59	55	97,68%
60-69	65	98,44%
70-79	75	98,53%
80-89	85	98,80%
90-99	95	98,84%
100-109	105	99,82%
110-119	115	99,91%
120-129	125	100,00%
130-139	135	100,00%
>140	145	100,00%
TOTAL		100,00%

**Velocidade praticada (85 percentil): 47 km/h ( Sentido Itaboraí )**

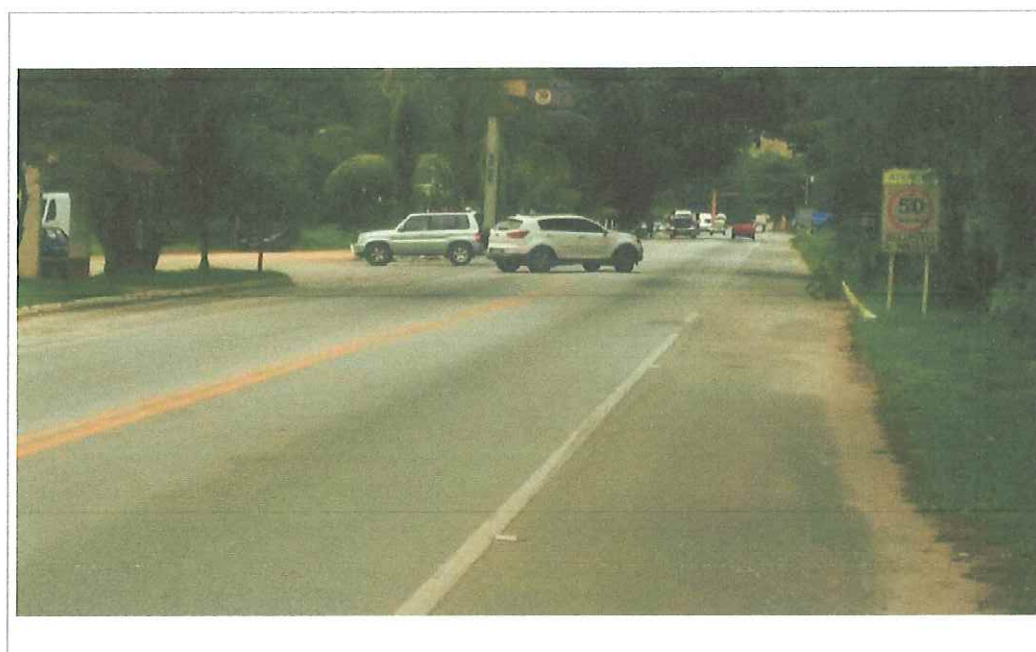
**Acesso de Veículos**

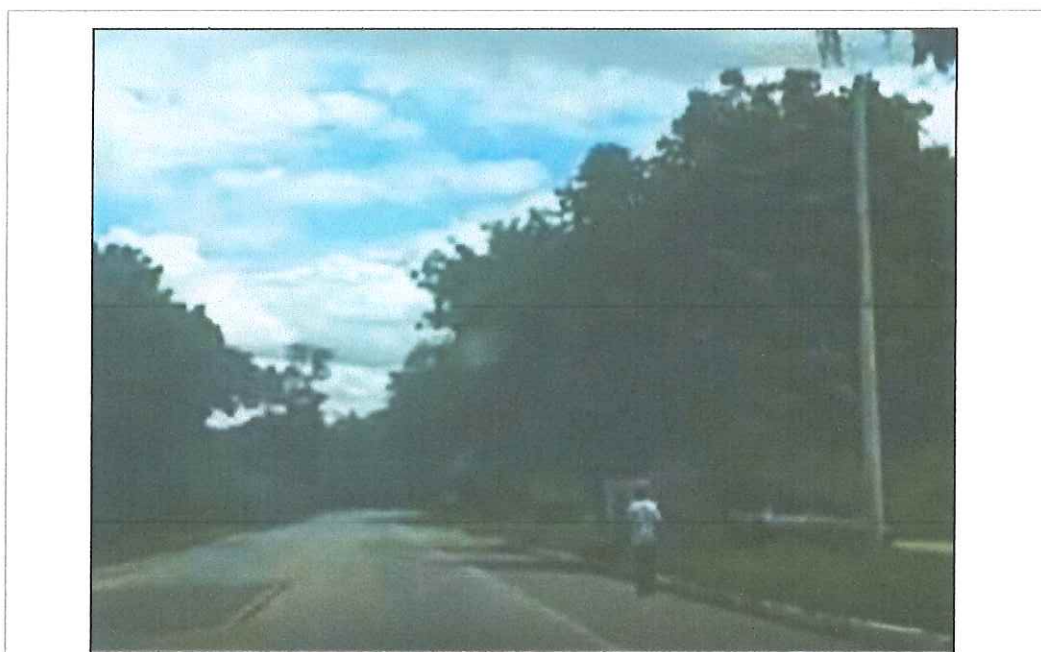
**Trânsito de pedestres**
