**FUNDAÇÃO DEPARTAMENTO DE ESTRADAS DE RODAGEM DO ESTADO DO
RIO DE JANEIRO**

DIRETORIA DE OPERAÇÃO, MONITORAMENTO E CONTROLE DE TRÂNSITO

**ESTUDOS TÉCNICOS REFERENTES À IMPLANTAÇÃO, REMANEJAMENTO OU
REALOCAÇÃO DE ELEMENTOS DE PONTOS DE FISCALIZAÇÃO ELETRÔNICA**

**RJ-116
km 78
NOVEMBRO/2018**

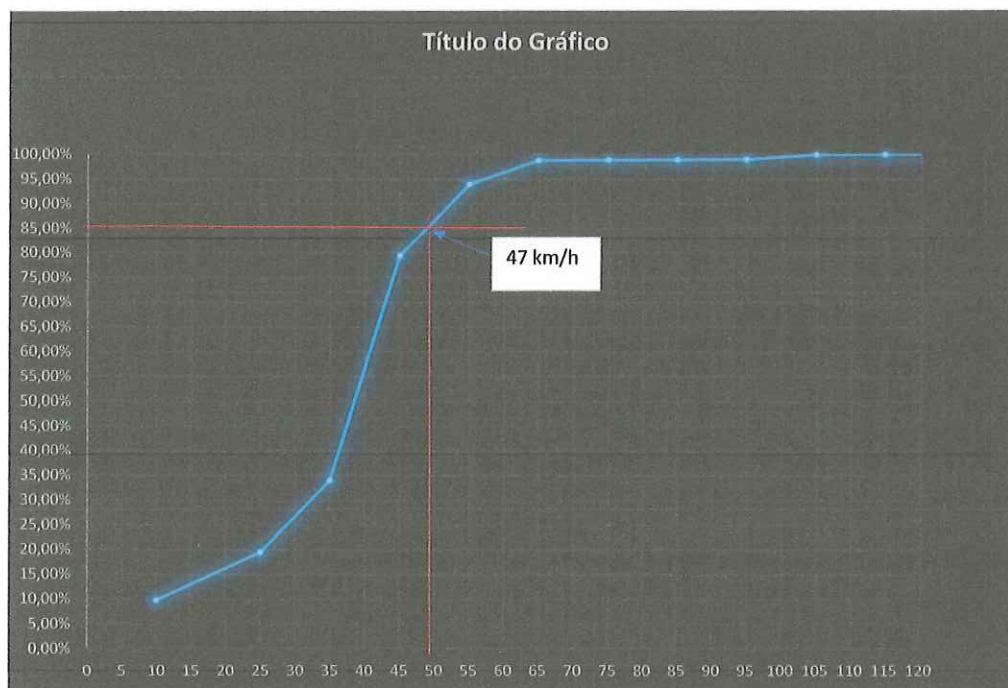
Cálculo do 85 Percentil - Sentido Itaboraí/Itaperuna

Intervalo de Classe (km/h)	Ponto Médio de Classe (km/h)	Frequência Acumulada (%)
01-19	10	9,67%
20-29	25	19,34%
30-39	35	33,85%
40-49	45	79,34%
50-59	55	93,85%
60-69	65	98,68%
70-79	75	98,77%
80-89	85	98,82%
90-99	95	98,87%
100-109	105	99,83%
110-119	115	99,91%
120-129	125	100,00%
130-139	135	100,00%
>140	145	100,00%
TOTAL		100,00%

No gráfico de 85 percentil obteve-se uma velocidade de 47 km/h para Itaperuna e 47 km/h para Itaboraí.

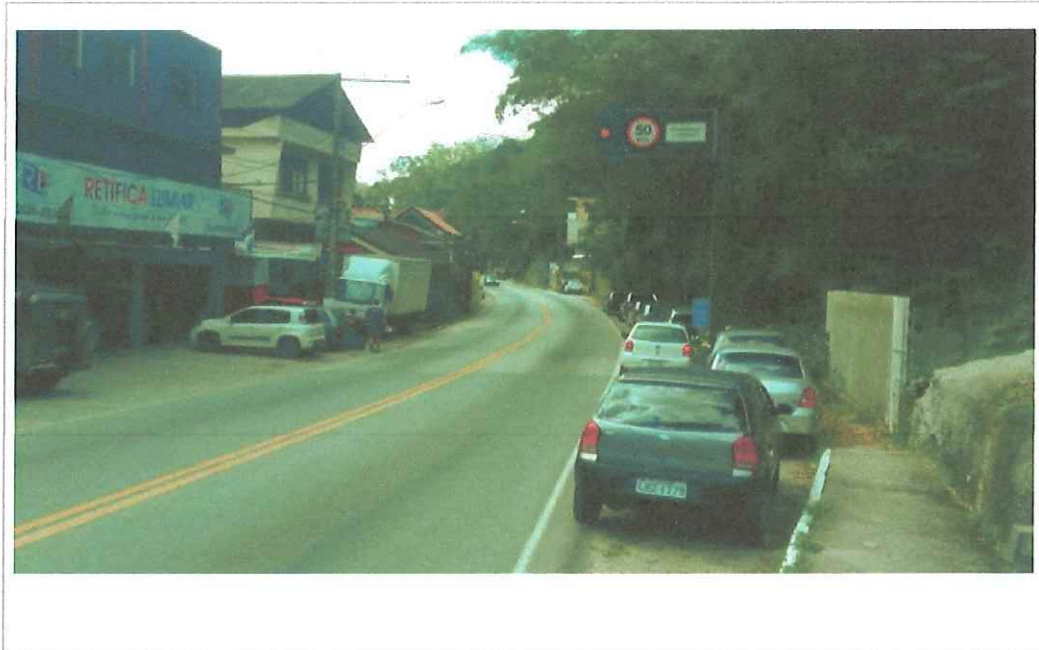
Travessia de pedestres

Travessia de pedestres.

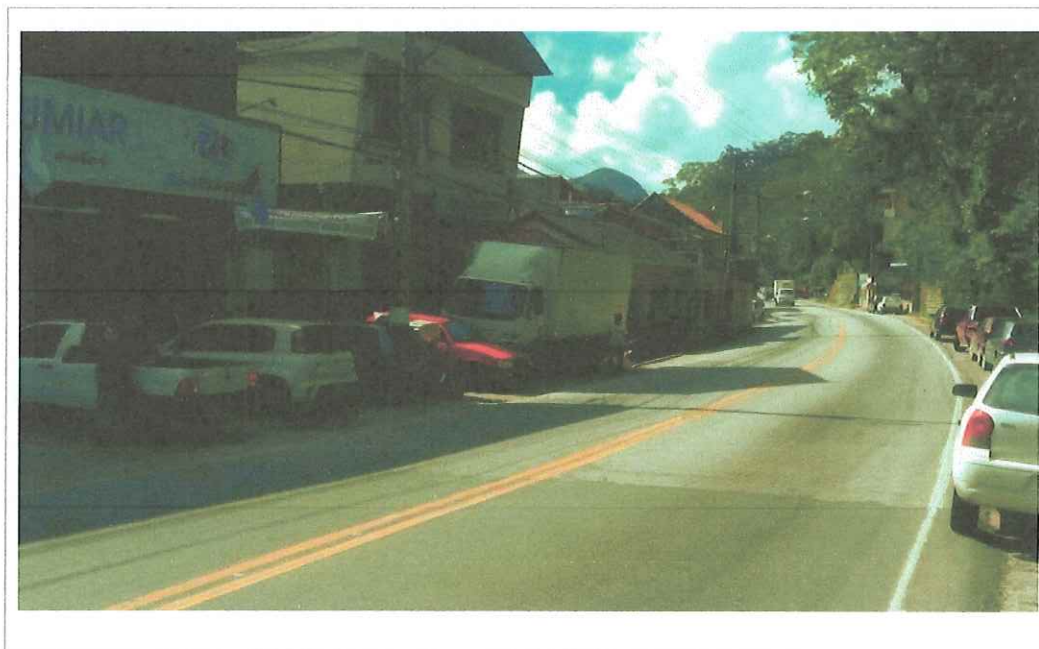
Travessia de pedestres

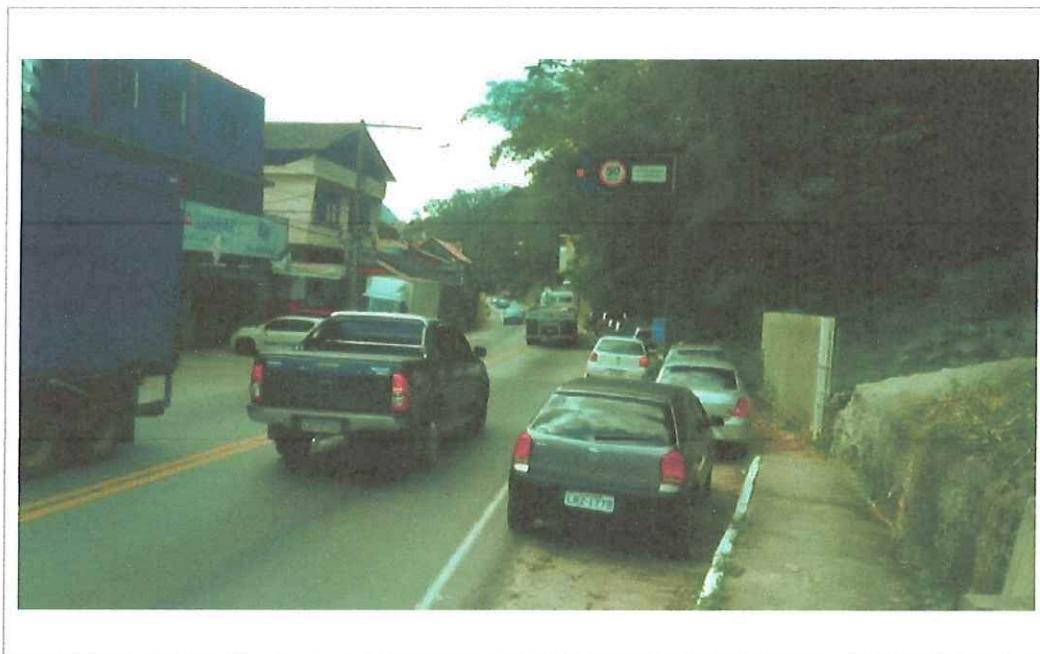
Existência de comércio

Comércio ao longo de todo trecho.

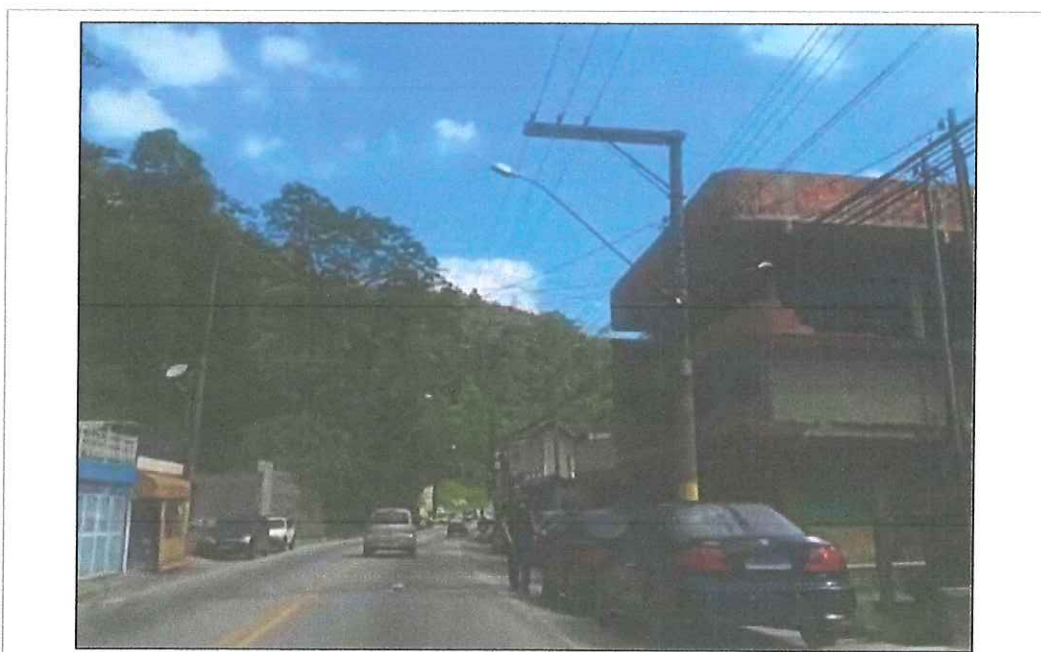
Travessia de pedestres
