**FUNDAÇÃO DEPARTAMENTO DE ESTRADAS DE RODAGEM DO ESTADO DO
RIO DE JANEIRO**

**ESTUDOS TÉCNICOS REFERENTES À IMPLANTAÇÃO, REMANEJAMENTO OU
REALOCAÇÃO DE ELEMENTOS DE PONTOS DE FISCALIZAÇÃO ELETRÔNICA**

**RJ-116
km 9
JULHO/2020**

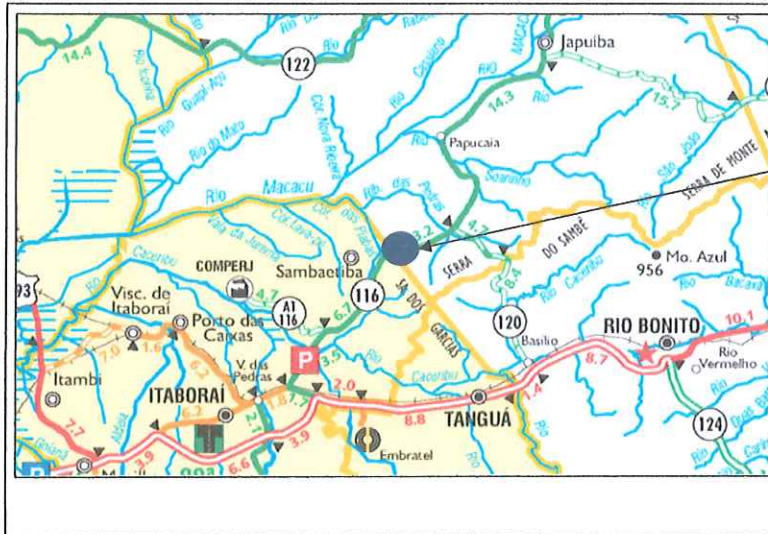
Localização do(s) equipamento(s) de fiscalização eletrônica no km 9 da Rodovia RJ-116

Sentido Duplo (Itaperuna/Itaboraí e Itaboraí/Itaperuna)		
Coordenadas	Latitude	22°39'44.94"S
	Longitude	42°46'04.99"O

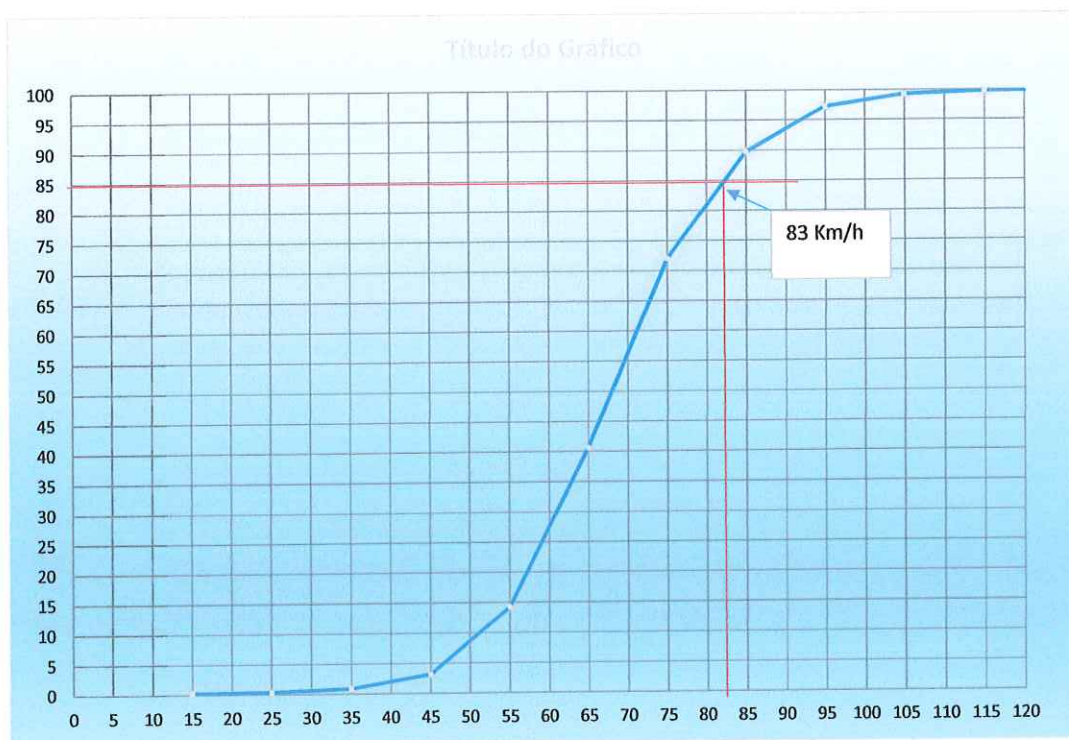
Cálculo do 85 Percentil - Sentido Itaperuna/Itaboraí

Intervalo de Classe (km/h)	Ponto Médio de Classe (km/h)	Frequência Acumulada (%)
01-19	15	0,24
20-29	25	0,35
30-39	35	0,88
40-49	45	3,15
50-59	55	14,24
60-69	65	40,65
70-79	75	72,07
80-89	85	89,78
90-99	95	97,34
100-109	105	99,34
110-119	115	99,82
120-129	125	99,97
130-139	135	100,00
>140	170	100,00
TOTAL		100,00%

Velocidade praticada (85 percentil): 83 km/h (Sentido Itaboraí)

No gráfico de 85 percentil obteve-se uma velocidade de 88 km/h para Itaperuna e 83 km/h para Itaboraí.

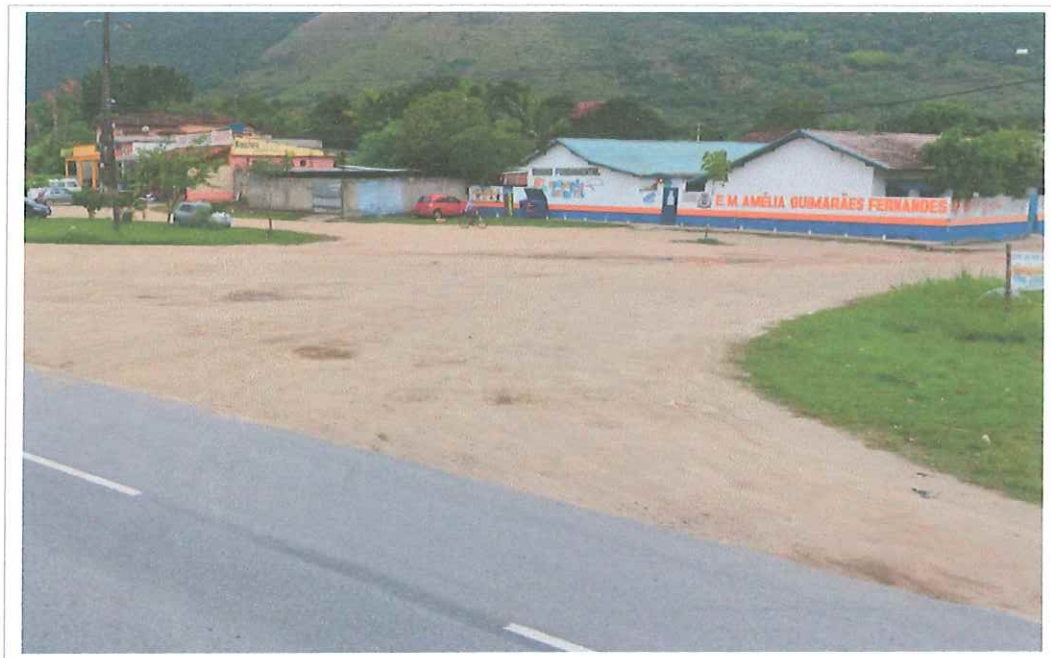
Área escolar

Área escolar.

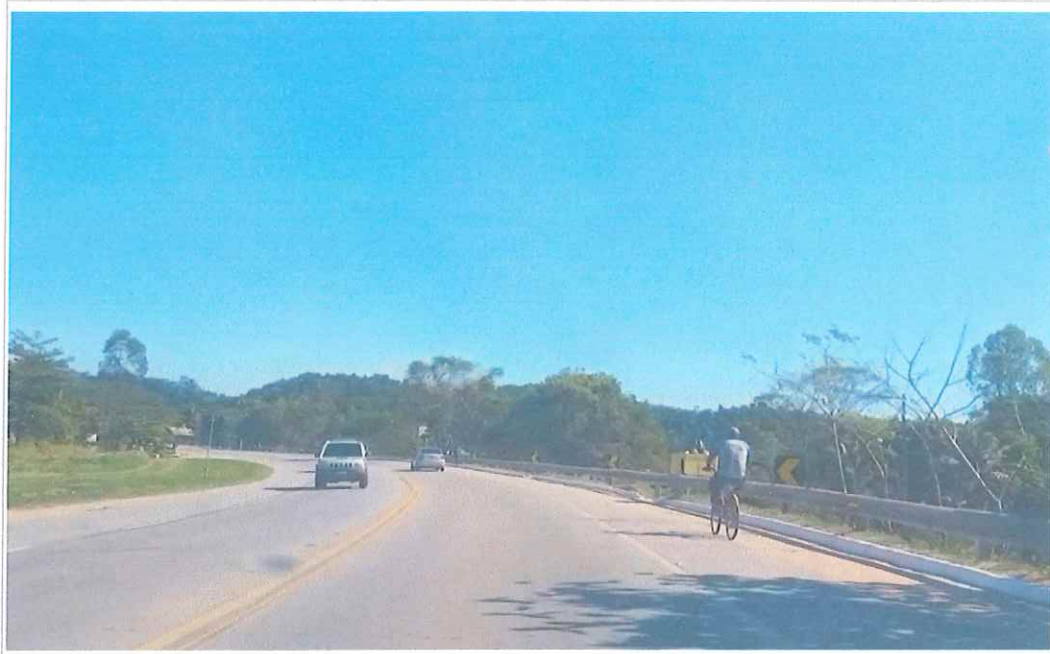
Trânsito de ciclistas

Trânsito de ciclistas.

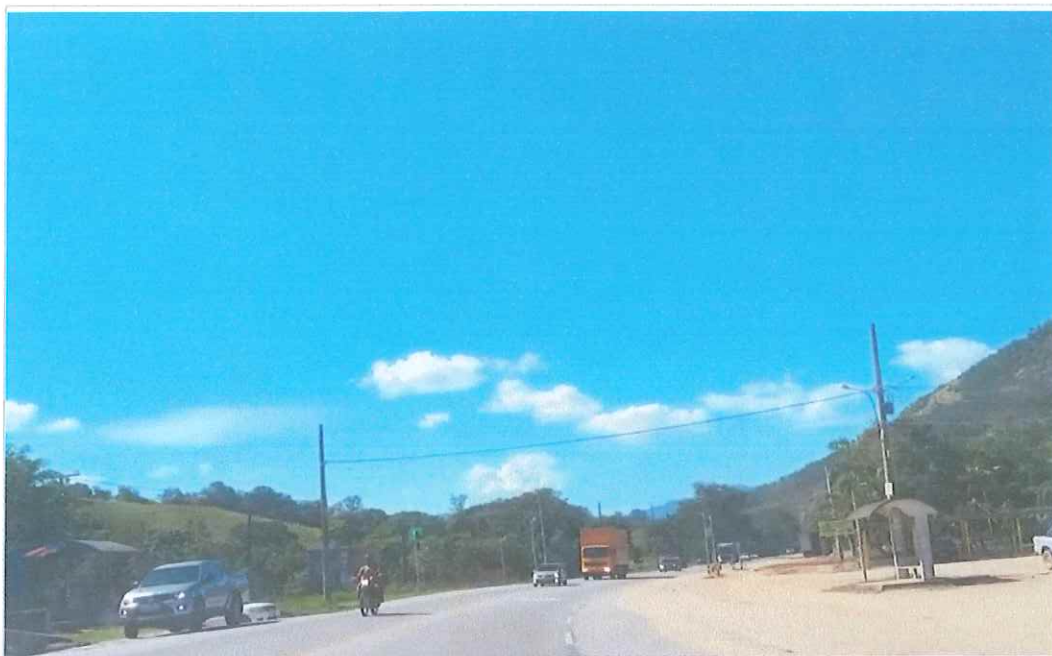
Ponto de ônibus

Ponto de ônibus.
