**FUNDAÇÃO DEPARTAMENTO DE ESTRADAS DE RODAGEM DO ESTADO DO
RIO DE JANEIRO**

**ESTUDOS TÉCNICOS REFERENTES À IMPLANTAÇÃO, REMANEJAMENTO OU
REALOCAÇÃO DE ELEMENTOS DE PONTOS DE FISCALIZAÇÃO ELETRÔNICA**

**RJ-124A1
km 3
MARÇO/2019**

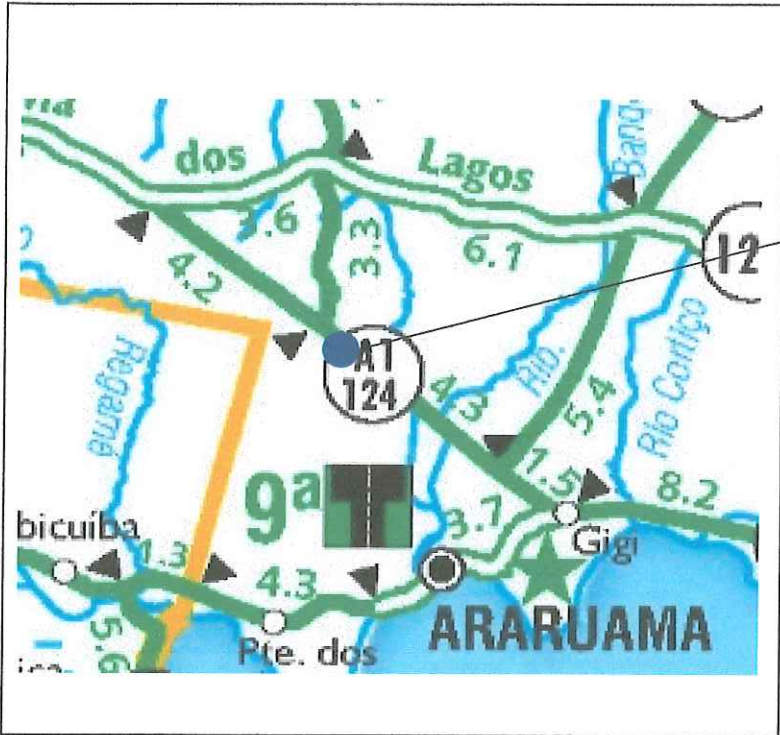
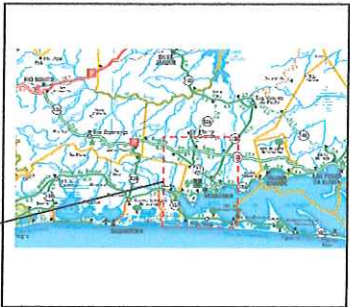
MAPA DE LOCALIZAÇÃO

Localização do(s) equipamento(s) de fiscalização eletrônica no km 3 da Rodovia RJ-124A1

Sentido Duplo (Araruama/Via Lagos e Via Lagos/Araruama)		
Coordenadas	Latitude	22°50'2.70"S
	Longitude	42°21'30.40"O

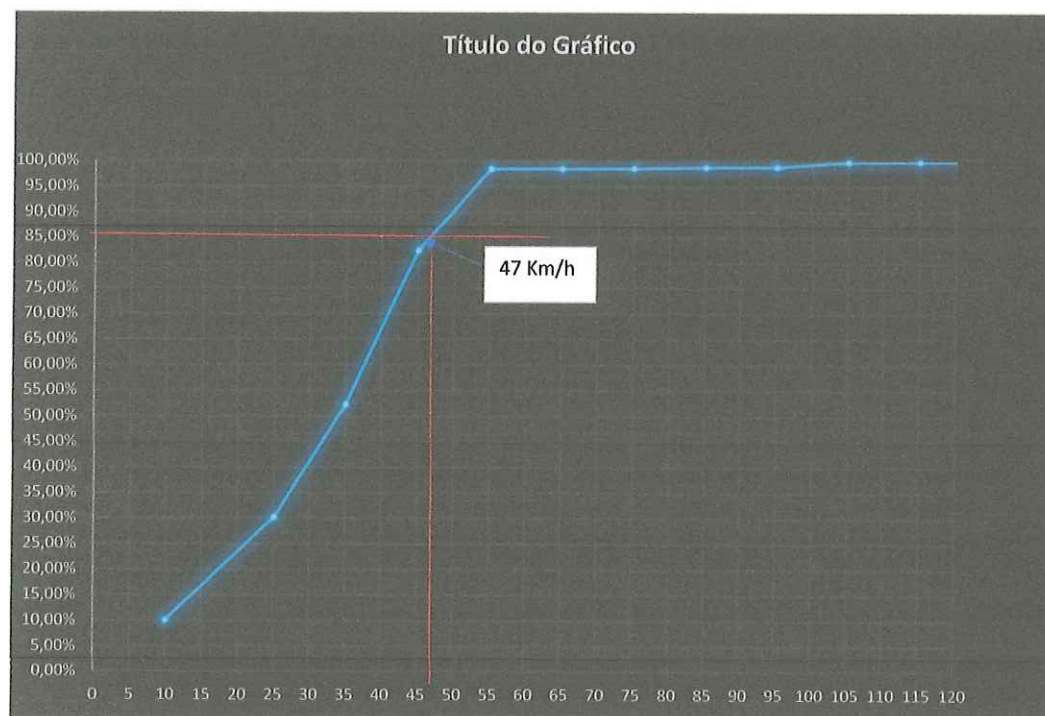
Cálculo do 85 Percentil - Sentido Via Lagos/Araruama

Intervalo de Classe (km/h)	Ponto Médio de Classe (km/h)	Frequência Acumulada (%)
01-19	10	10,05%
20-29	25	30,14%
30-39	35	52,23%
40-49	45	82,37%
50-59	55	98,44%
60-69	65	98,48%
70-79	75	98,55%
80-89	85	98,82%
90-99	95	98,86%
100-109	105	99,86%
110-119	115	99,93%
120-129	125	100,00%
130-139	135	100,00%
>140	145	100,00%
TOTAL		100,00%

Velocidade praticada (85 percentil): 49 km/h (Sentido Via Lagos)

No gráfico de 85 percentil obteve-se uma velocidade de 47 km/h para Araruama e 49 km/h para Via Lagos.

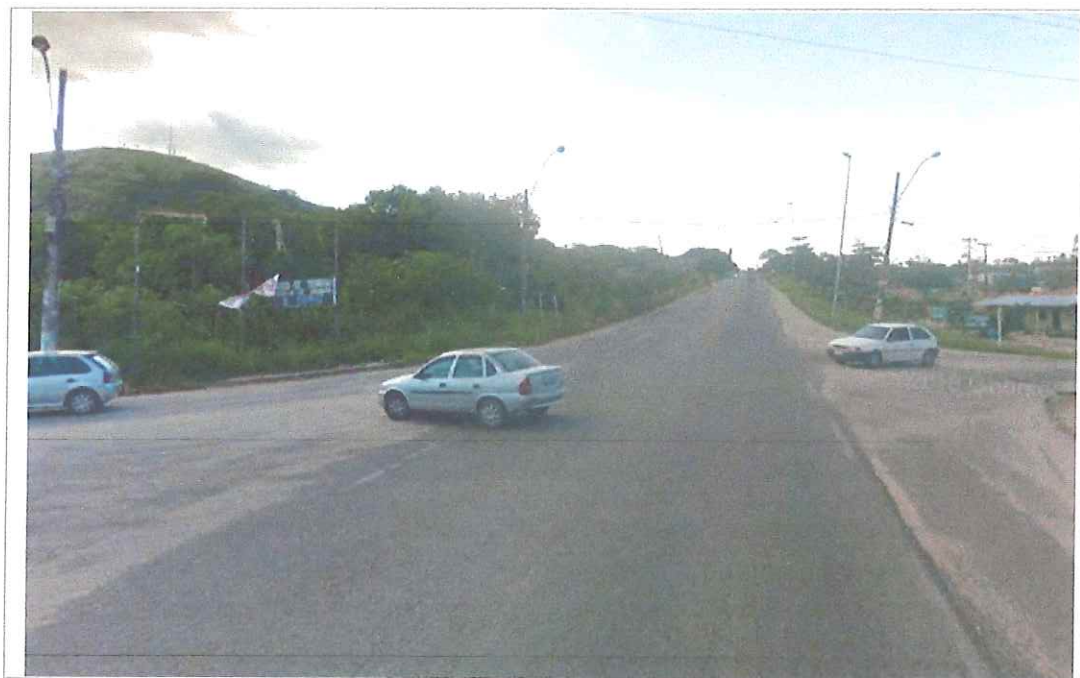
Cruzamento perigoso

Cruzamento perigoso.
Travessia de pedestres.
Trânsito de ciclistas.
Presença de animais.

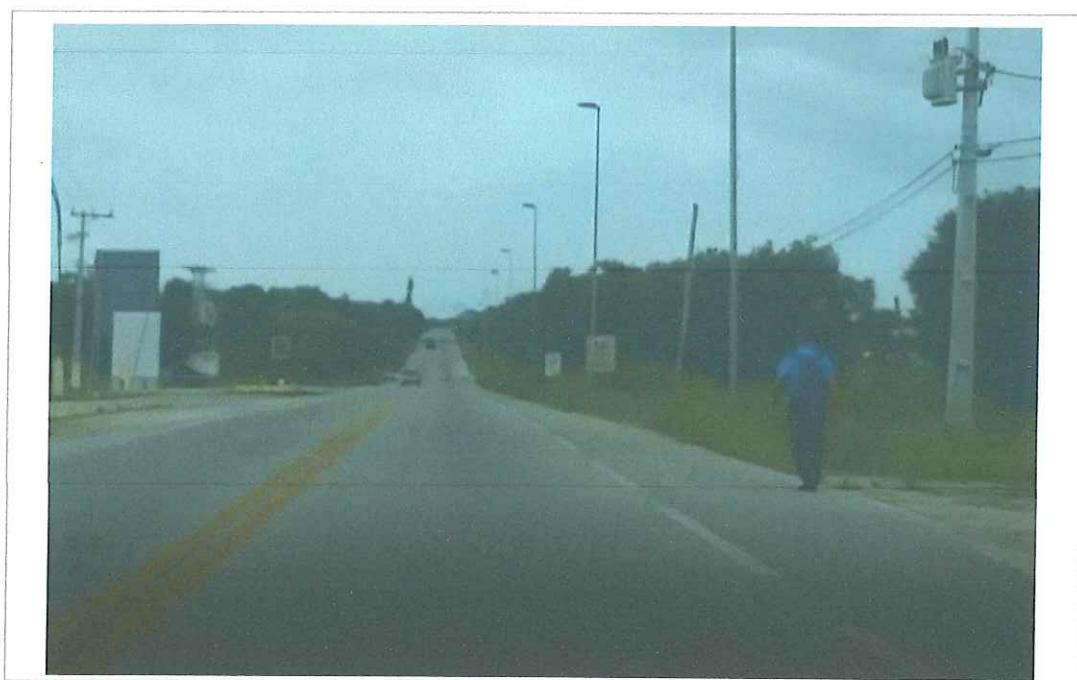
Travessia de pedestres

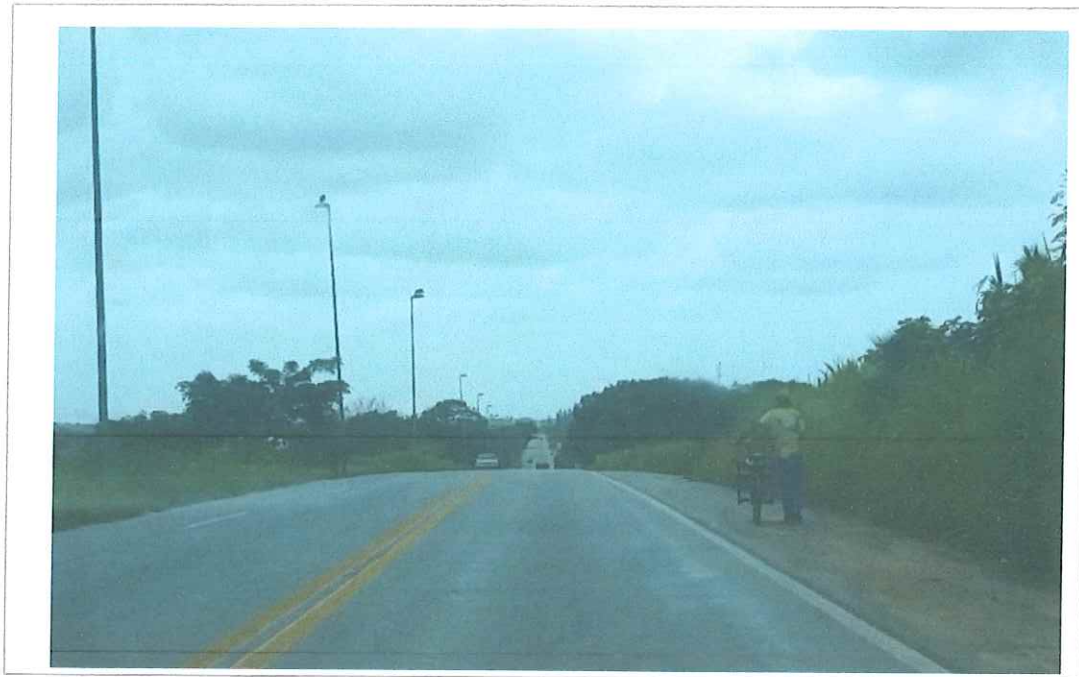
Trânsito de ciclistas
