**FUNDAÇÃO DEPARTAMENTO DE ESTRADAS DE RODAGEM DO ESTADO DO
RIO DE JANEIRO**

**ESTUDOS TÉCNICOS REFERENTES À IMPLANTAÇÃO, REMANEJAMENTO OU
REALOCAÇÃO DE ELEMENTOS DE PONTOS DE FISCALIZAÇÃO ELETRÔNICA**

**RJ-124A1
km 5
MARÇO/2019**

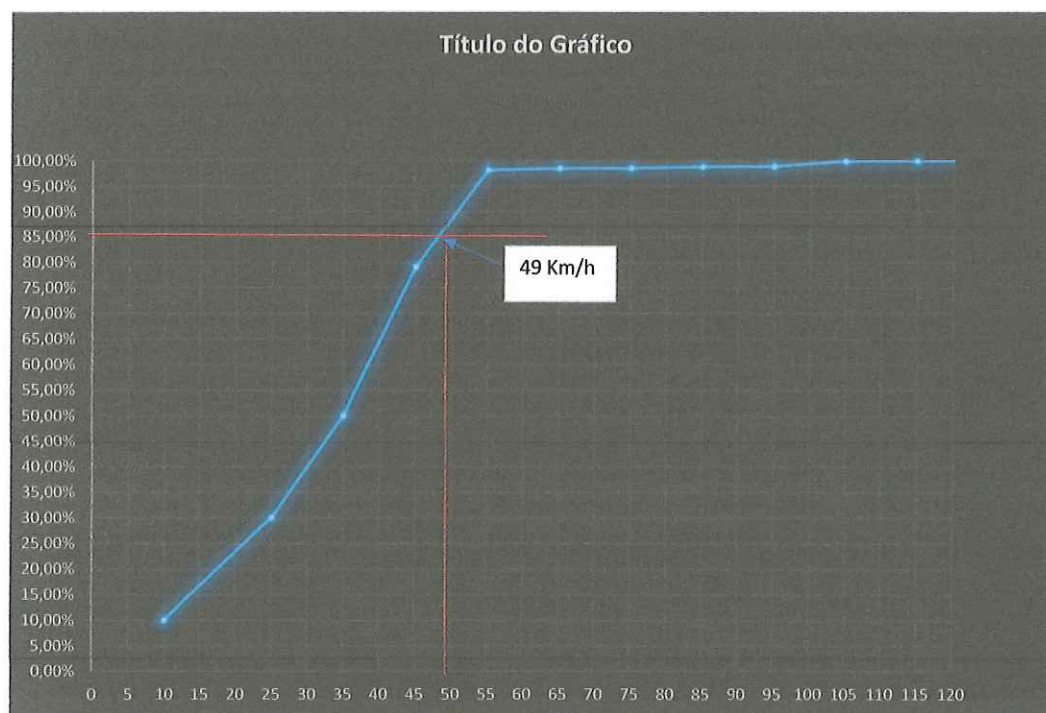
Cálculo do 85 Percentil - Sentido Via Lagos/Araruama

Intervalo de Classe (km/h)	Ponto Médio de Classe (km/h)	Frequência Acumulada (%)
01-19	10	10,01%
20-29	25	30,04%
30-39	35	50,07%
40-49	45	79,10%
50-59	55	98,13%
60-69	65	98,42%
70-79	75	98,50%
80-89	85	98,79%
90-99	95	98,84%
100-109	105	99,84%
110-119	115	99,92%
120-129	125	100,00%
130-139	135	100,00%
>140	145	100,00%
TOTAL		100,00%

Velocidade praticada (85 percentil): 49 km/h (Sentido Araruama)

No gráfico de 85 percentil obteve-se uma velocidade de 49 km/h para Araruama e 49 km/h para Via Lagos.

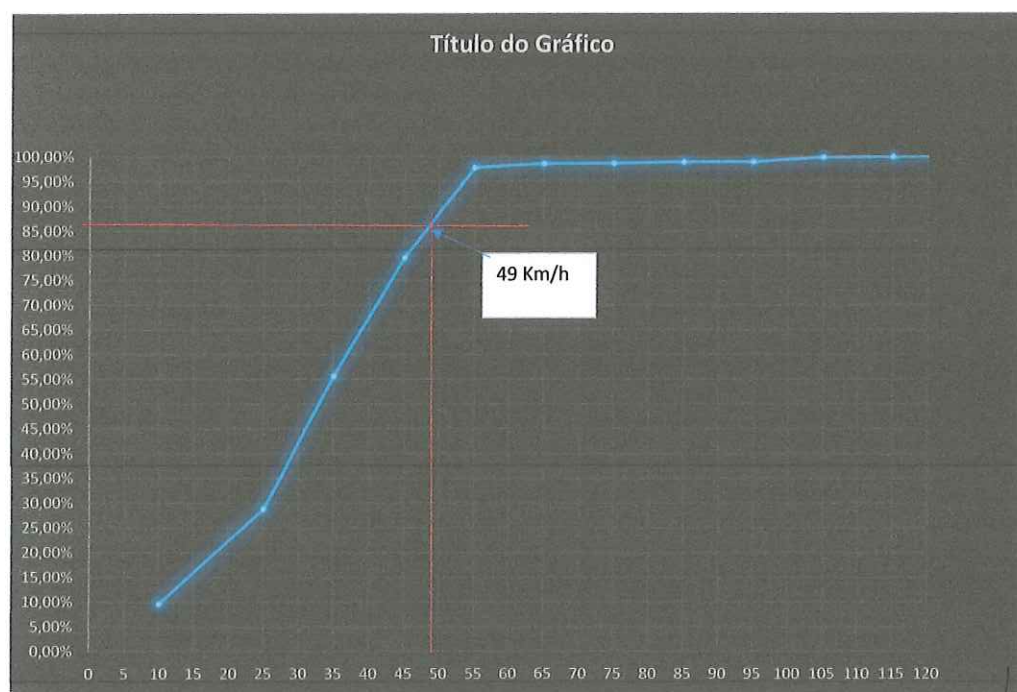
Cálculo do 85 Percentil - Sentido Araruama/Via Lagos

Intervalo de Classe (km/h)	Ponto Médio de Classe (km/h)	Frequência Acumulada (%)
01-19	10	9,57%
20-29	25	28,73%
30-39	35	55,57%
40-49	45	79,54%
50-59	55	97,76%
60-69	65	98,52%
70-79	75	98,60%
80-89	85	98,88%
90-99	95	98,91%
100-109	105	99,85%
110-119	115	99,92%
120-129	125	100,00%
130-139	135	100,00%
>140	145	100,00%
TOTAL		100,00%

Velocidade praticada (85 percentil): 49 km/h (Sentido Via Lagos)

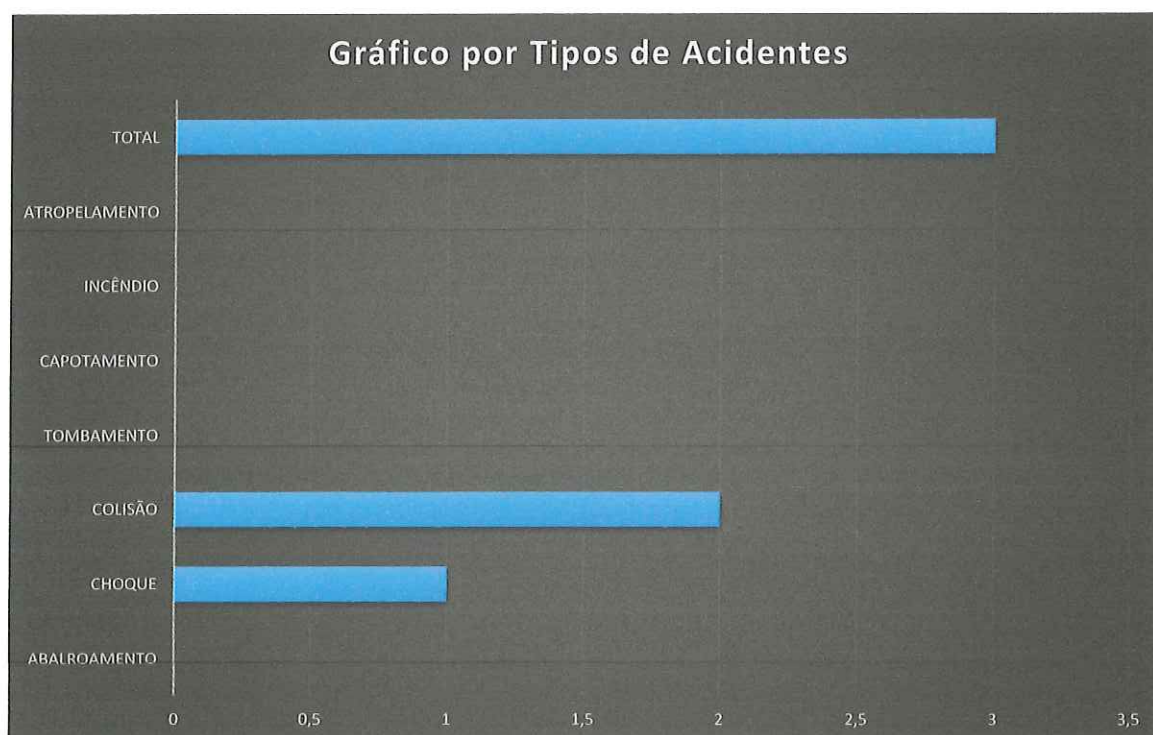
6- N. DE ACIDENTES NO LOCAL (para esta definição, considerar-se-á um trecho máximo de quinhentos metros antes e quinhentos metros depois do local).

TIPOS DE ACIDENTES							
ABALROAMENTO	CHOQUE	COLISÃO	TOMBAMENTO	CAPOTAMENTO	INCÊNDIO	ATROPELAMENTO	TOTAL
0	1	2	0	0	0	0	3

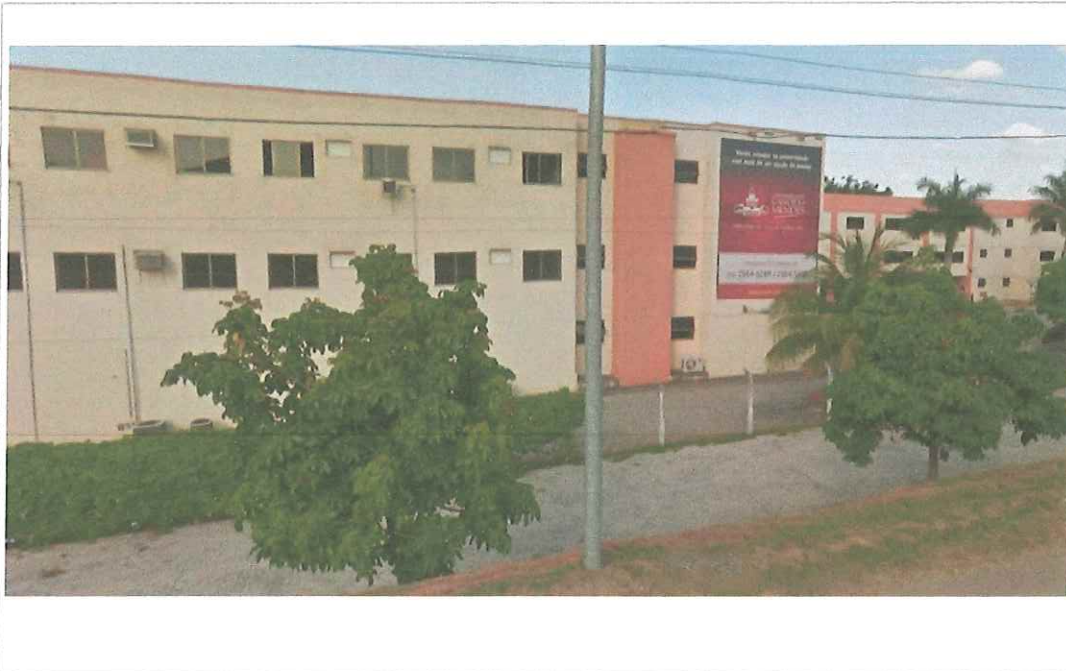
Universidade

Universidade.

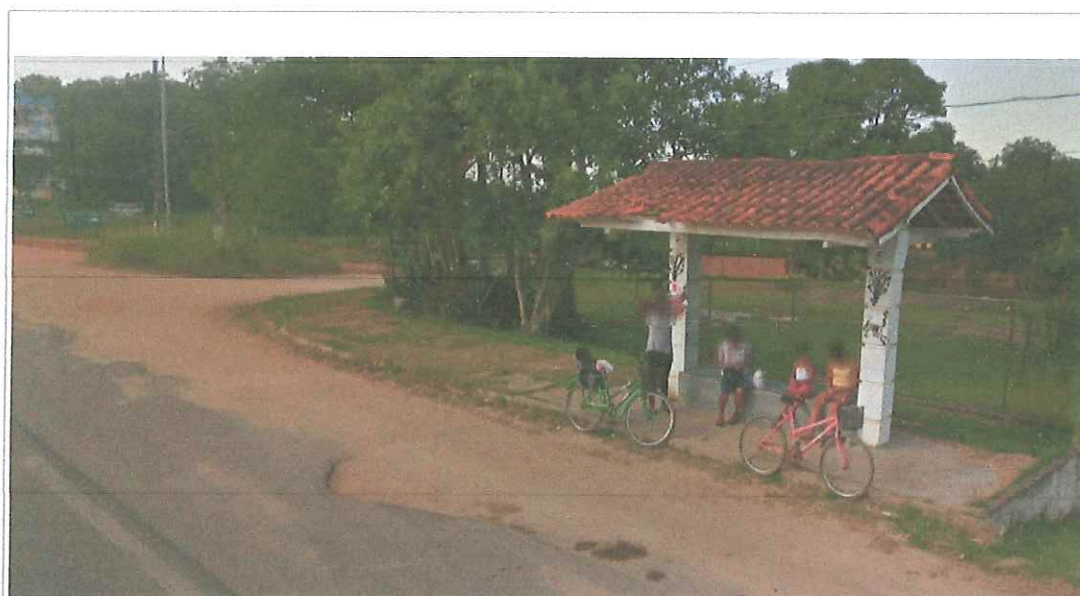
Ponto de ônibus

Ponto de ônibus.
