**FUNDAÇÃO DEPARTAMENTO DE ESTRADAS DE RODAGEM DO ESTADO DO
RIO DE JANEIRO**

**ESTUDOS TÉCNICOS REFERENTES À IMPLANTAÇÃO, REMANEJAMENTO OU
REALOCAÇÃO DE ELEMENTOS DE PONTOS DE FISCALIZAÇÃO ELETRÔNICA**

**RJ-125
km 47
JANEIRO/2019**

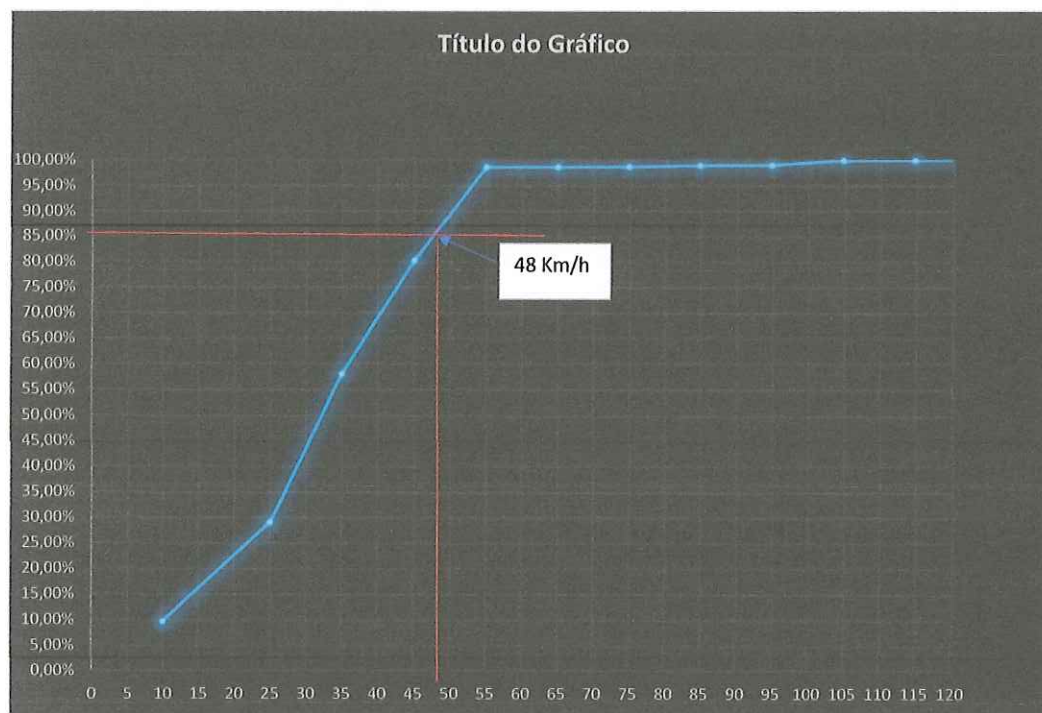
Cálculo do 85 Percentil - Sentido Seropédica/Vassouras

Intervalo de Classe (km/h)	Ponto Médio de Classe (km/h)	Frequência Acumulada (%)
01-19	10	9,63%
20-29	25	28,95%
30-39	35	57,95%
40-49	45	80,19%
50-59	55	98,57%
60-69	65	98,57%
70-79	75	98,62%
80-89	85	98,90%
90-99	95	98,95%
100-109	105	99,89%
110-119	115	99,94%
120-129	125	100,00%
130-139	135	100,00%
>140	145	100,00%
TOTAL		100,00%

Velocidade praticada (85 percentil): 48 km/h (Sentido Seropédica)

No gráfico de 85 percentil obteve-se uma velocidade de 48 km/h para Vassouras e 48 km/h para Seropédica.
