**FUNDAÇÃO DEPARTAMENTO DE ESTRADAS DE RODAGEM DO ESTADO DO  
RIO DE JANEIRO**

**ESTUDOS TÉCNICOS REFERENTES À IMPLANTAÇÃO, REMANEJAMENTO OU  
REALOCAÇÃO DE ELEMENTOS DE PONTOS DE FISCALIZAÇÃO ELETRÔNICA**

**RJ-125  
km 48  
JANEIRO/2019**

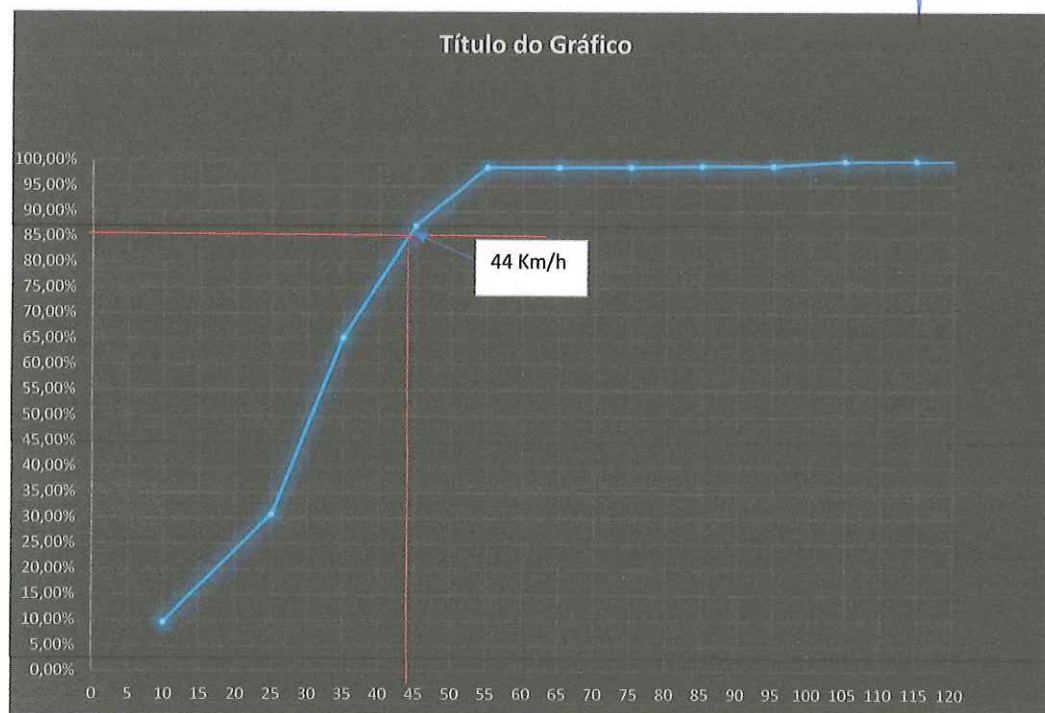
**Cálculo do 85 Percentil - Sentido Seropédica/Vassouras**

Intervalo de Classe (km/h)	Ponto Médio de Classe (km/h)	Frequência Acumulada (%)
01-19	10	9,57%
20-29	25	30,62%
30-39	35	65,13%
40-49	45	87,14%
50-59	55	98,62%
60-69	65	98,62%
70-79	75	98,68%
80-89	85	98,92%
90-99	95	98,92%
100-109	105	99,88%
110-119	115	99,94%
120-129	125	100,00%
130-139	135	100,00%
>140	145	100,00%
TOTAL		100,00%

**Velocidade praticada (85 percentil): 44 km/h ( Sentido Vassouras )**

No gráfico de 85 percentil obteve-se uma velocidade de 44 km/h para Vassouras e 45 km/h para Seropédica.

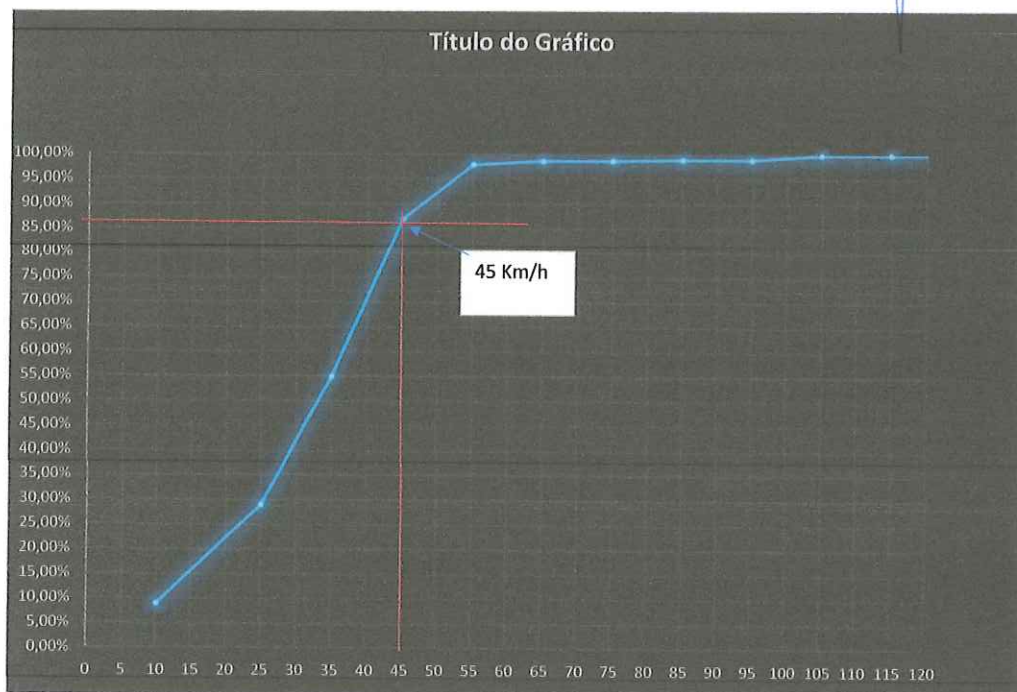
### Cálculo do 85 Percentil - Sentido Vassouras/Seropédica

Intervalo de Classe (km/h)	Ponto Médio de Classe (km/h)	Frequência Acumulada (%)
01-19	10	8,85%
20-29	25	28,85%
30-39	35	54,84%
40-49	45	86,88%
50-59	55	97,83%
60-69	65	98,60%
70-79	75	98,66%
80-89	85	98,92%
90-99	95	98,92%
100-109	105	99,87%
110-119	115	99,94%
120-129	125	100,00%
130-139	135	100,00%
>140	145	100,00%
TOTAL		100,00%

**Velocidade praticada (85 percentil): 45 km/h ( Sentido Seropédica )**

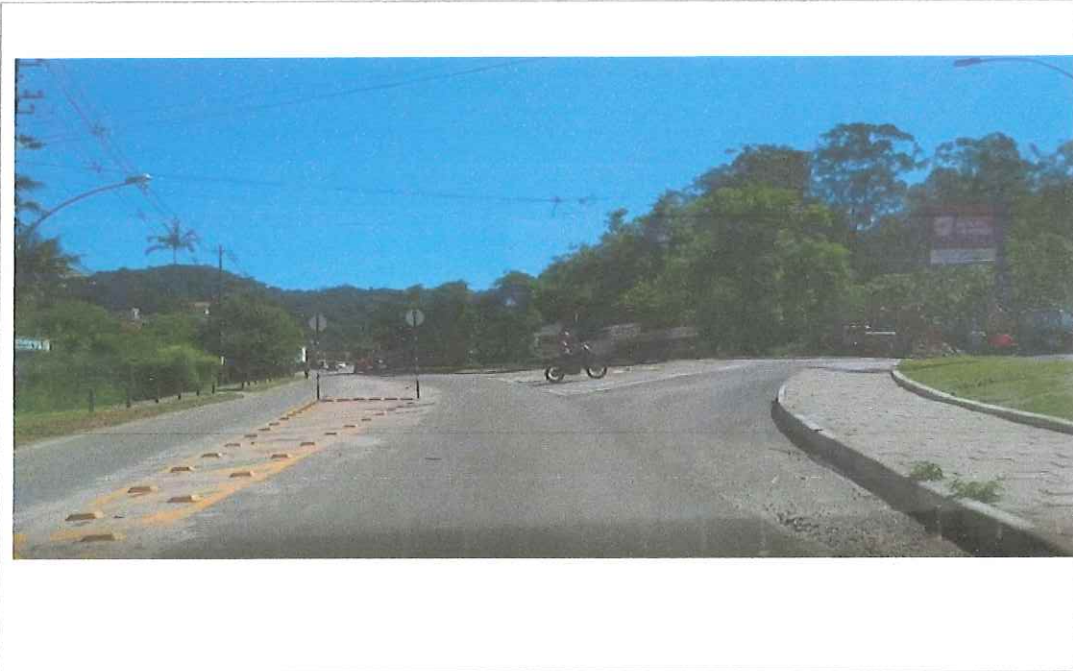
**Cruzamento perigoso**

Cruzamento perigoso.  
Travessia de pedestres.  
Trânsito de ciclistas.  
Comércio.  
Ponto de ônibus.

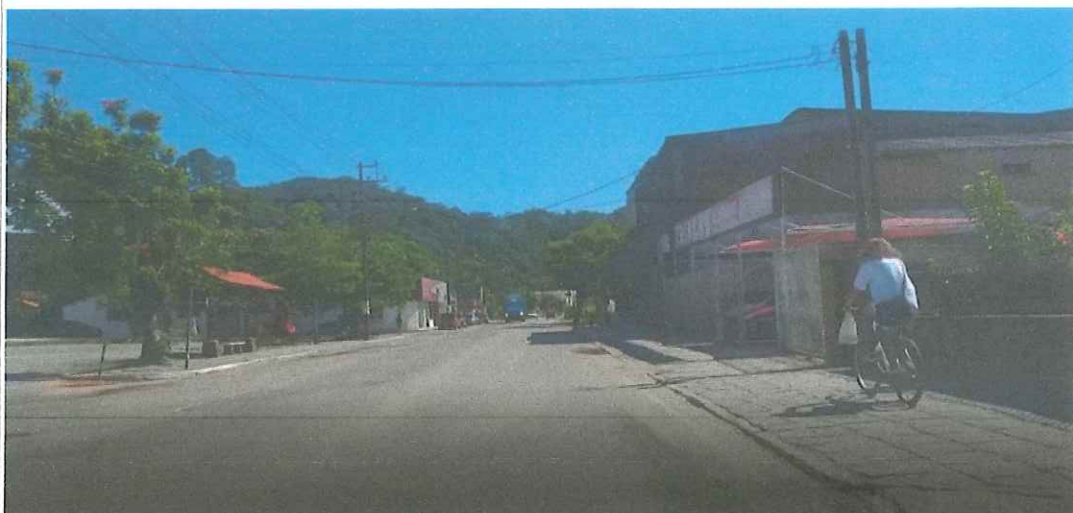
**Trânsito de ciclistas**

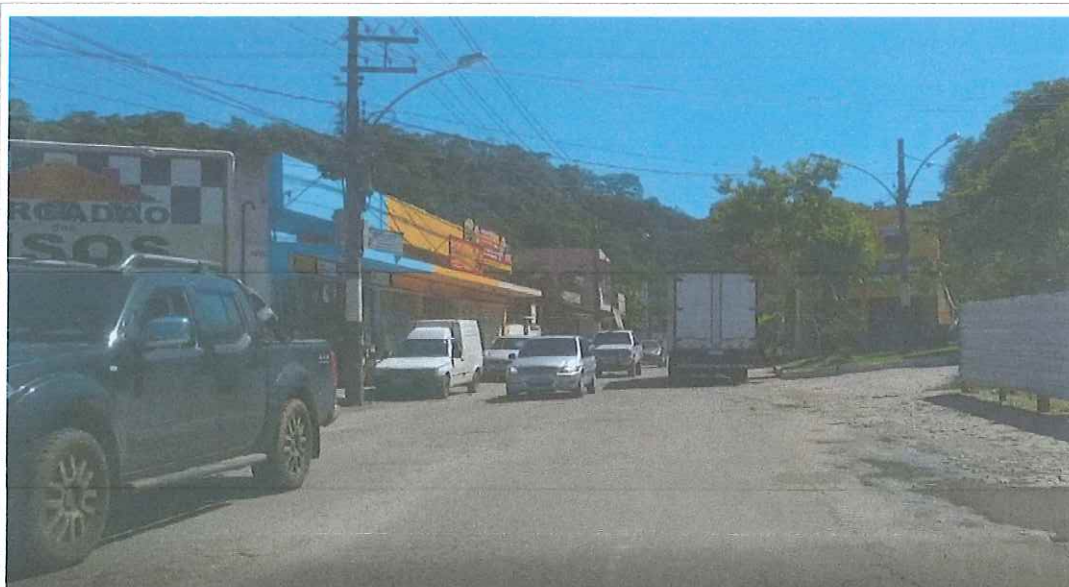
**Comércio**
