**FUNDAÇÃO DEPARTAMENTO DE ESTRADAS DE RODAGEM DO ESTADO DO  
RIO DE JANEIRO**

**DIRETORIA DE OPERAÇÃO, MONITORAMENTO E CONTROLE DE TRÂNSITO**

**ESTUDOS TÉCNICOS REFERENTES À IMPLANTAÇÃO, REMANEJAMENTO OU  
REALOCAÇÃO DE ELEMENTOS DE PONTOS DE FISCALIZAÇÃO ELETRÔNICA**

**RJ-125  
km 55  
FEVEREIRO/2019**

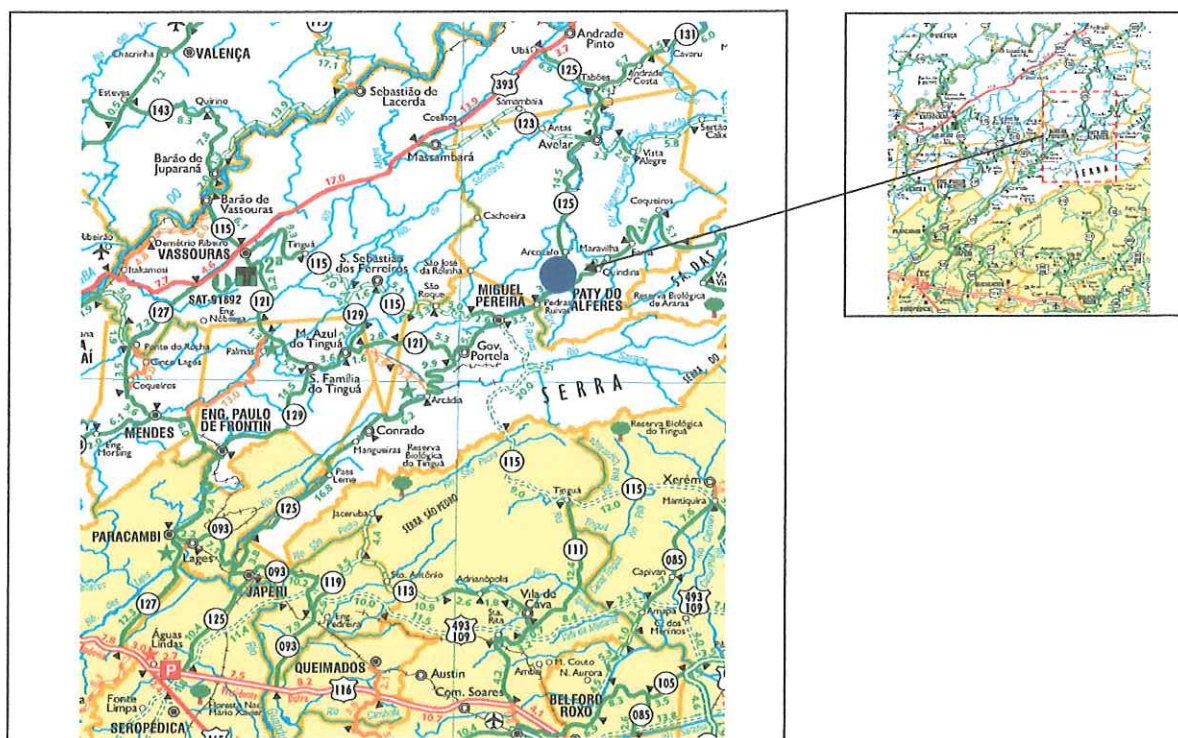
Localização do(s) equipamento(s) de fiscalização eletrônica no km 55 da Rodovia RJ-125

Sentido Seropédica/Vassouras		
Coordenadas	Latitude	22°25'56.56"S
	Longitude	43°25'36.21"O

Sentido Vassouras/Seropédica		
Coordenadas	Latitude	zero
	Longitude	zero

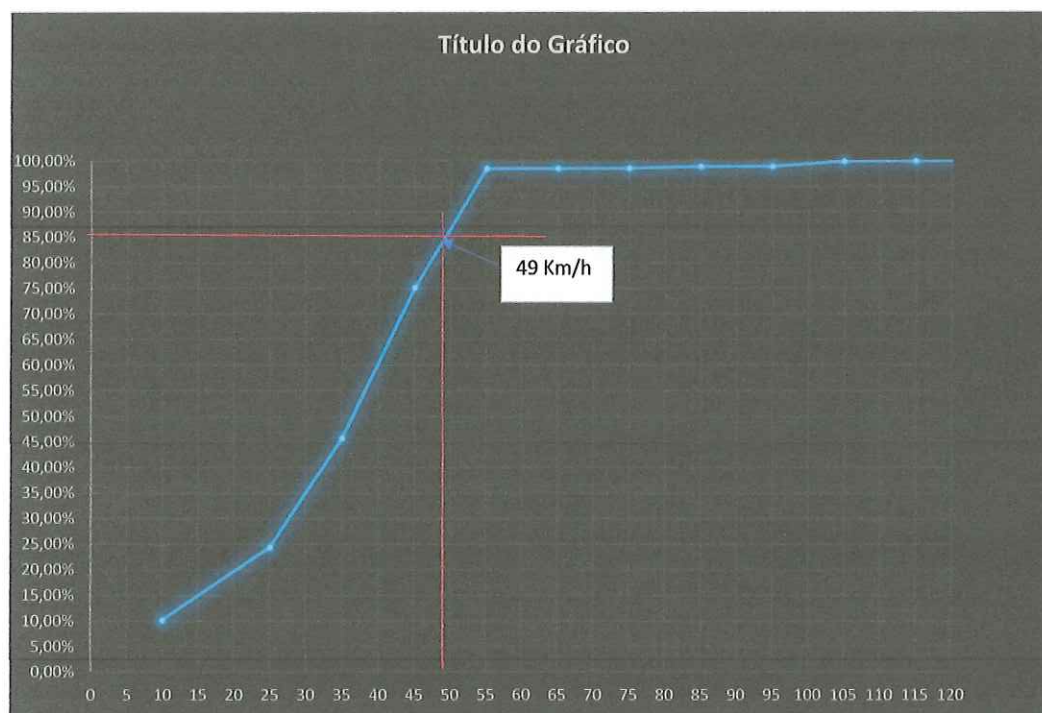
**Cálculo do 85 Percentil - Sentido Seropédica/Vassouras**

**Velocidade praticada (85 percentil): 49 km/h ( Sentido Vassouras )**

Intervalo de Classe (km/h)	Ponto Médio de Classe (km/h)	Frequência Acumulada (%)
01-19	10	10,13%
20-29	25	24,35%
30-39	35	45,68%
40-49	45	75,10%
50-59	55	98,42%
60-69	65	98,42%
70-79	75	98,51%
80-89	85	98,81%
90-99	95	98,85%
100-109	105	99,83%
110-119	115	99,91%
120-129	125	100,00%
130-139	135	100,00%
>140	145	100,00%
<b>TOTAL</b>		<b>100,00%</b>

No gráfico de 85 percentil obteve-se uma velocidade de 49 km/h para Vassouras e 48 km/h para Seropédica.

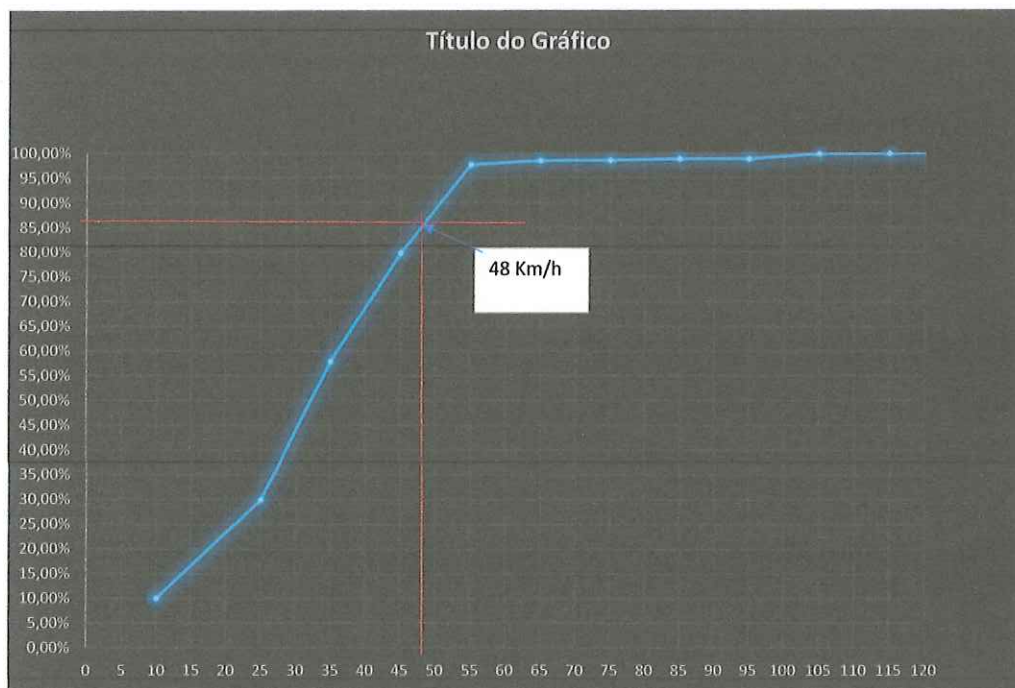
**Cálculo do 85 Percentil - Sentido Vassouras/Seropédica**

**Velocidade praticada (85 percentil): 48 km/h ( Sentido Seropédica )**

Intervalo de Classe (km/h)	Ponto Médio de Classe (km/h)	Frequência Acumulada (%)
01-19	10	9,95%
20-29	25	29,90%
30-39	35	57,83%
40-49	45	79,76%
50-59	55	97,69%
60-69	65	98,49%
70-79	75	98,57%
80-89	85	98,87%
90-99	95	98,87%
100-109	105	99,83%
110-119	115	99,92%
120-129	125	100,00%
130-139	135	100,00%
>140	145	100,00%
TOTAL		100,00%

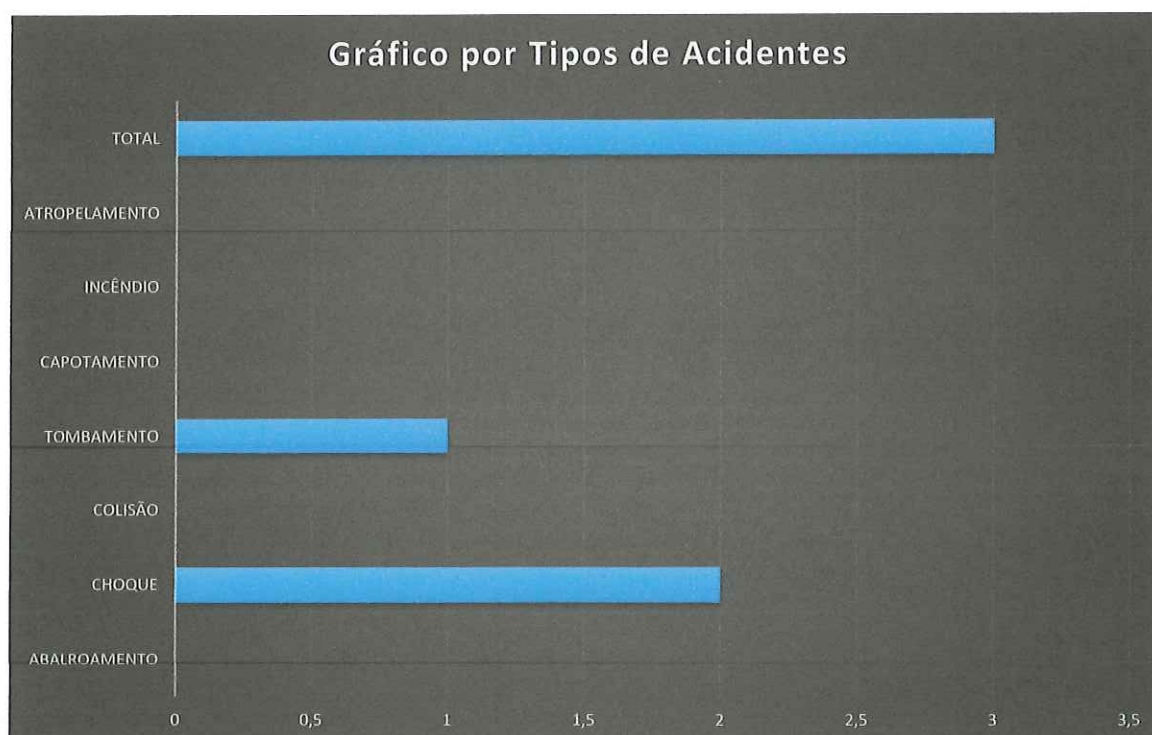
**6- N. DE ACIDENTES NO LOCAL** (para esta definição, considerar-se-á um trecho máximo de quinhentos metros antes e quinhentos metros depois do local).

TIPOS DE ACIDENTES							
ABALROAMENTO	CHOQUE	COLISÃO	TOMBAMENTO	CAPOTAMENTO	INCÊNDIO	ATROPELAMENTO	TOTAL
0	2	0	1	0	0	0	3

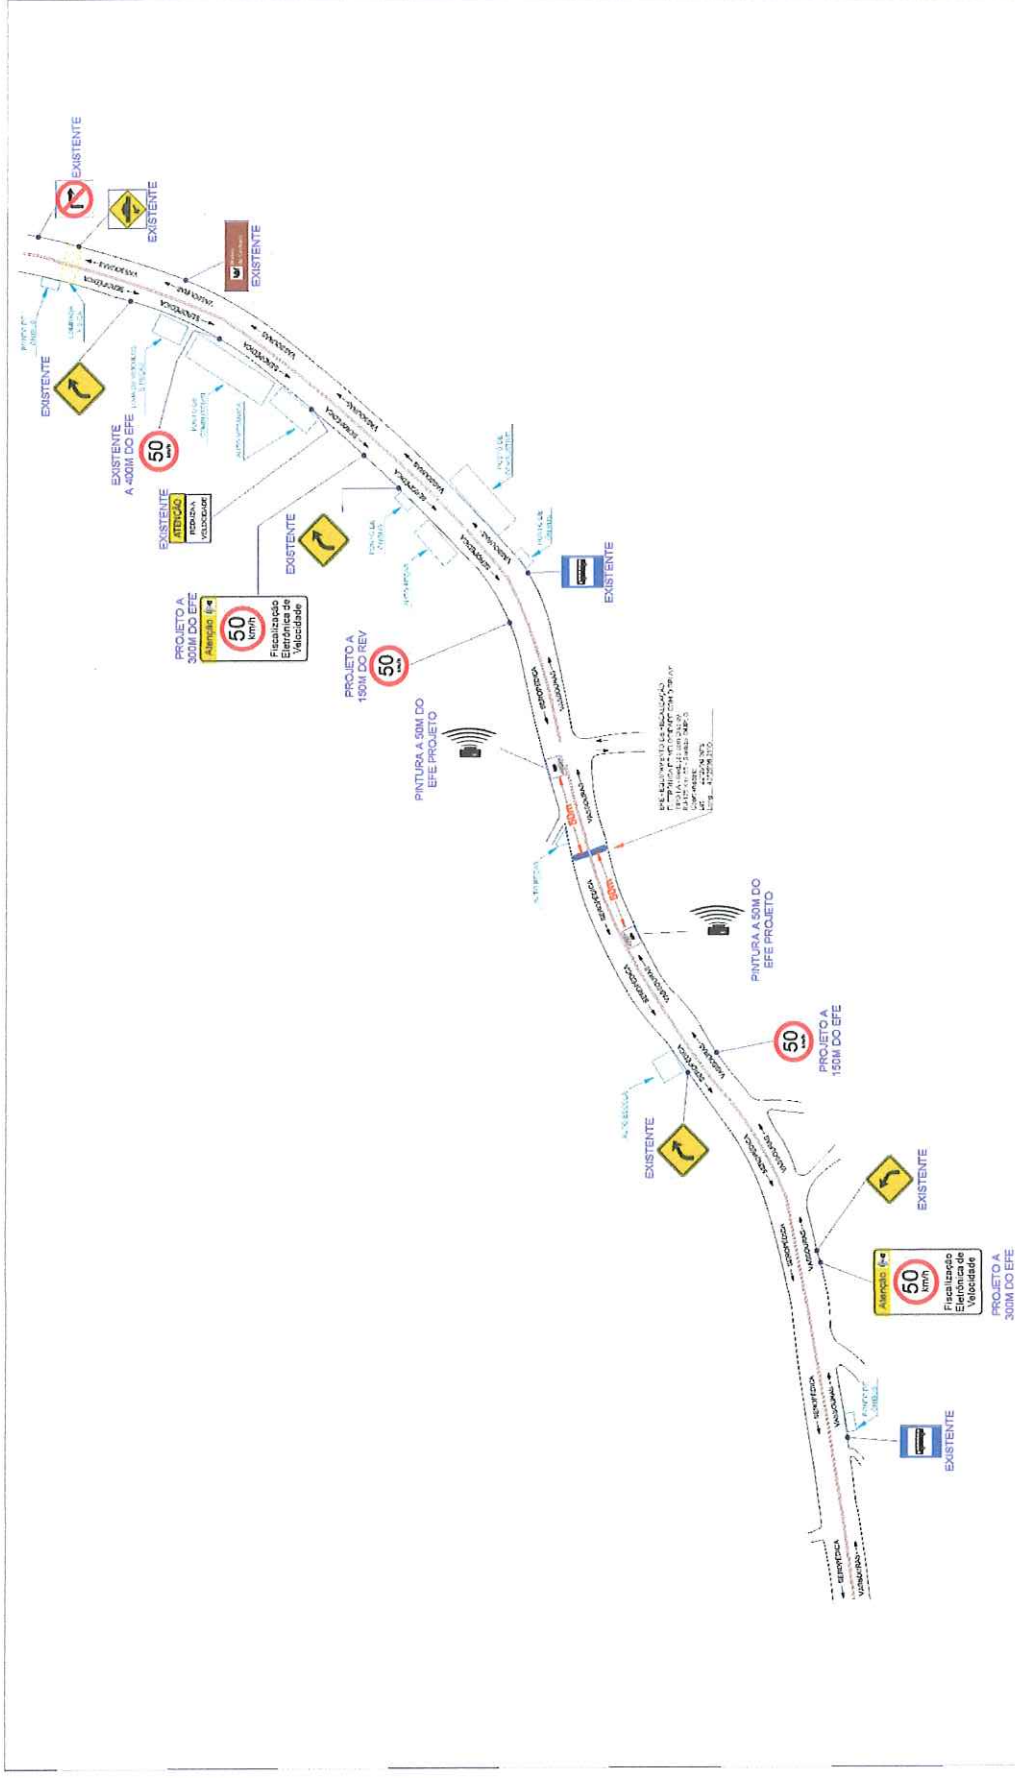
8- PROJETO OU CROQUI DO LOCAL - Segue croqui com projeto de sinalização a ser implantado no local.

FUNDAÇÃO DEPARTAMENTO DE ESTRADAS DE RODAGEM DO ESTADO DO RIO DE JANEIRO			
DIRETORIA DE OPERAÇÃO, MONITORAMENTO E CONTROLE DE TRÂNSITO			
DEBRJ	MUNICÍPIO PATY DO ALFERES - RJ	RODOVIA RJ-125	Km 55
LOCALIZAÇÃO DE REFERÊNCIA DOS EQUIPAMENTOS			
Lat.: 22°30'06.65"S Long.: 43°22'06.21"O			
PROJETO DE SINALIZAÇÃO EXISTENTE E A SER IMPLANTADA EM TORNO DO Km 55			
			FEVREIRO / 2010

O projeto no trecho estudado, da rodovia RJ-125 no km 55 consiste na inclusão de placa(s) para sinalizar e alertar os condutores de veículos quanto aos riscos do local e a necessidade de controle da velocidade.

### No sentido Seropédica / Vassouras acrescentar nessa ordem:

-(1) Uma placa(s) de "50 km/h - Fiscalização Eletrônica de Velocidade " no canteiro lateral a 300 metros do Equipamento Controlador de Velocidade com Display.

-(1) Uma placa(s) R19 de 50 km/h "VELOCIDADE MÁXIMA PERMITIDA" no canteiro lateral a 150 metros do Equipamento Controlador de Velocidade com Display.

- (1) Uma pintura de fiscalização eletrônica de velocidade no asfalto a 50 metros do Equipamento Controlador de Velocidade com Display.

### No sentido Vassouras / Seropédica acrescentar nessa ordem:

QUEBRA MOLAS AQUI Existente - 1 PLACA	 	EFE - EQUIPAMENTO DE FISCALIZAÇÃO ELETRÔNICA DE VELOCIDADE COM DISPLAY TIPO I.A - Projeto - 2 UNIDADES	 	50 km/h - FISCALIZAÇÃO ELETRÔNICA DE VELOCIDADE - Projeto - 2 PLACAS
 	R 19 - VELOCIDADE MÁXIMA PERMITIDA DE 50 km/h Existente - 1 PLACA Projeto - 2 PLACAS	 	PONTO DE ÔNIBUS Existente - 2 PLACAS		
 	ATENÇÃO - REDUZA A VELOCIDADE Existente - 1 PLACA	 	PROIBIDO VIRAR A DIREITA Existente - 1 PLACAS	 	PINTURA A 50M DO REV Projeto - 2 PINTURAS
 	CURVA A DIREITA Existente - 3 PLACAS	 	PLACA DE ATRATIVO TURÍSTICO Existente - 1 PLACA		
		 	CURVA A ESQUERDA Existente - 1 PLACA

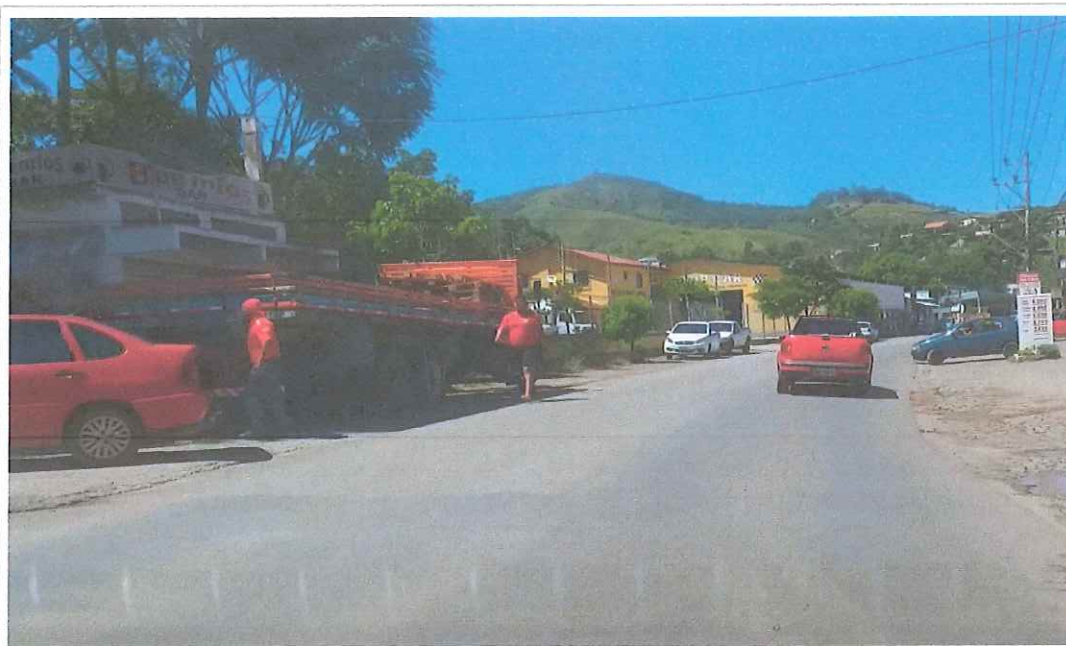
**Travessia de pedestres**

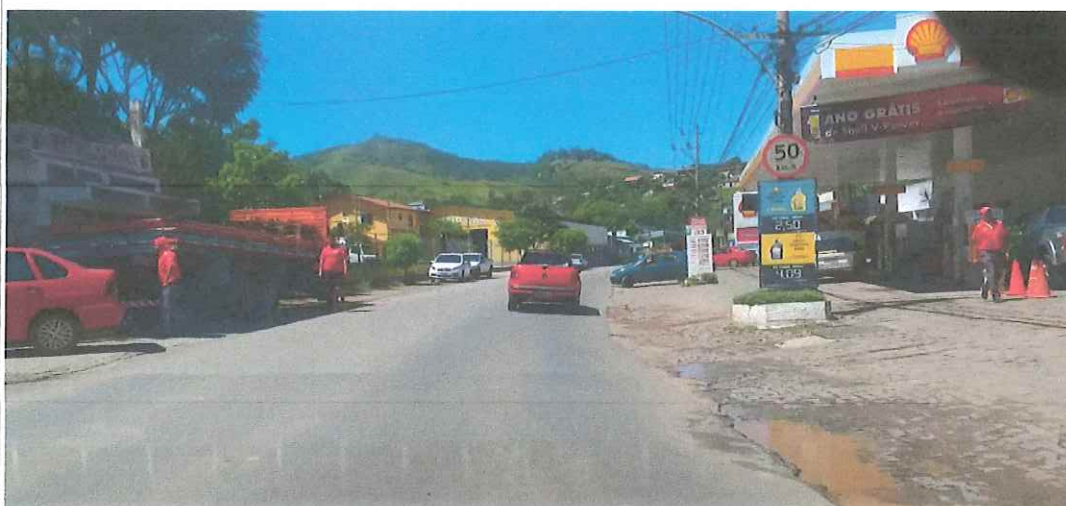
**Comércio**

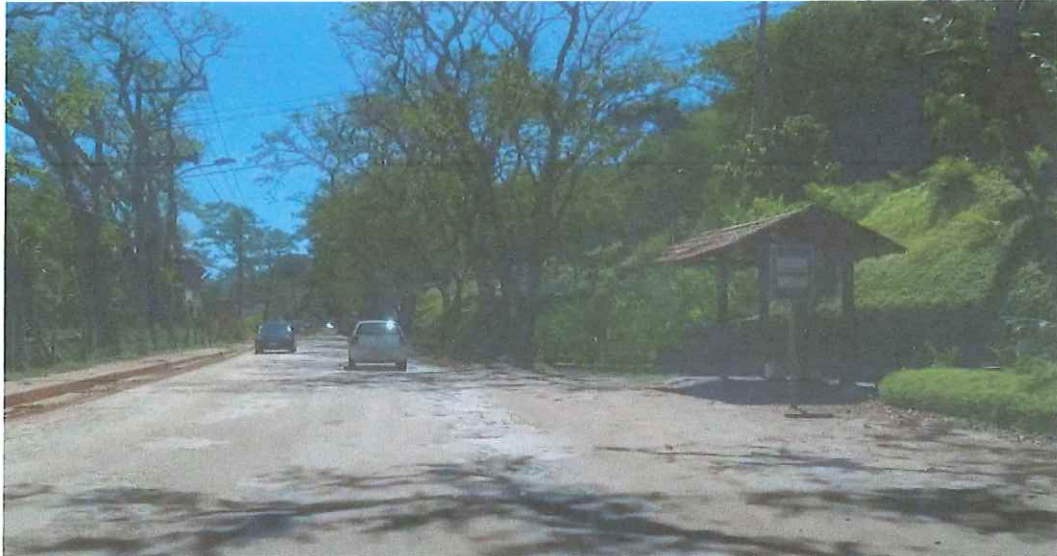
**Ponto de ônibus**

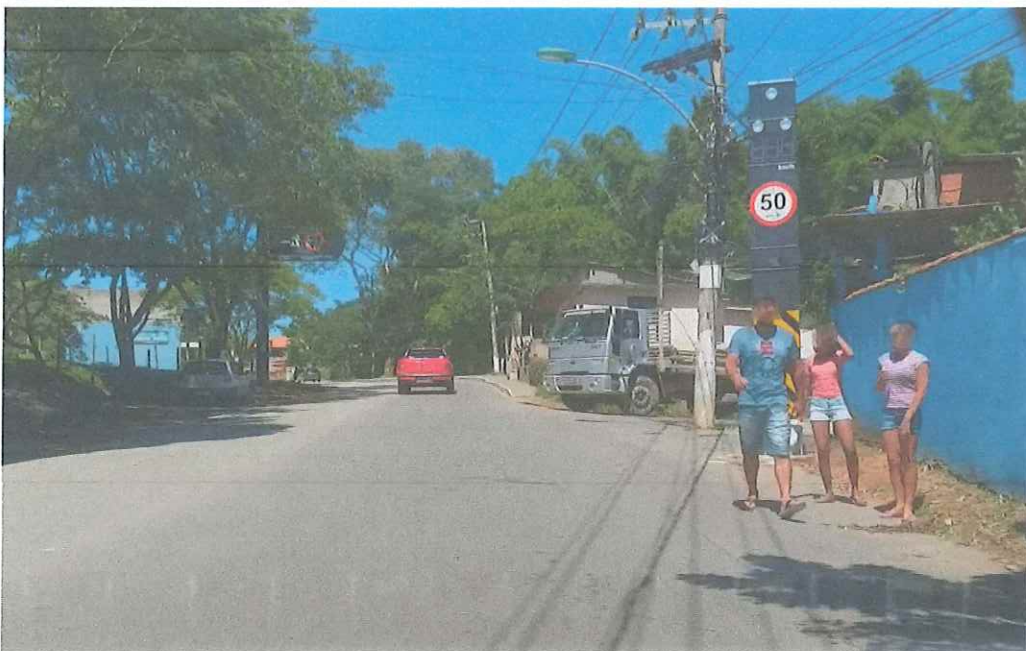
**Travessia de pedestres**
