**FUNDAÇÃO DEPARTAMENTO DE ESTRADAS DE RODAGEM DO ESTADO DO
RIO DE JANEIRO**

**ESTUDOS TÉCNICOS REFERENTES À IMPLANTAÇÃO, REMANEJAMENTO OU
REALOCAÇÃO DE ELEMENTOS DE PONTOS DE FISCALIZAÇÃO ELETRÔNICA**

**RJ-125
km 57
FEVEREIRO/2019**

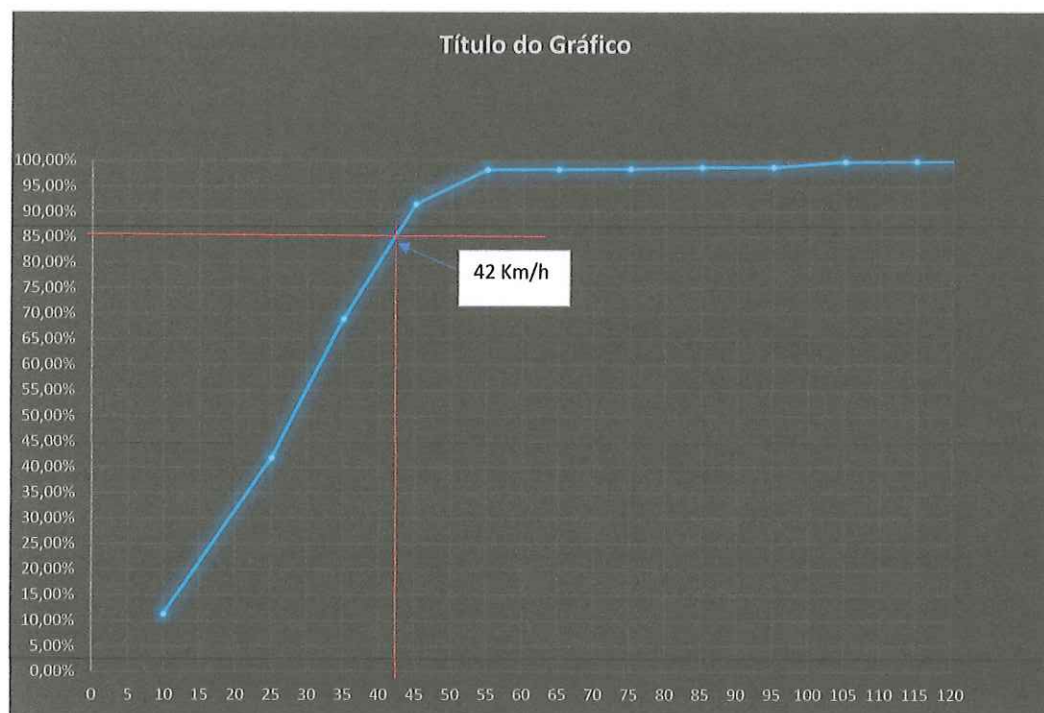
Cálculo do 85 Percentil - Sentido Seropédica/Vassouras

Intervalo de Classe (km/h)	Ponto Médio de Classe (km/h)	Frequência Acumulada (%)
01-19	10	11,29%
20-29	25	41,78%
30-39	35	68,89%
40-49	45	91,48%
50-59	55	98,24%
60-69	65	98,29%
70-79	75	98,37%
80-89	85	98,68%
90-99	95	98,73%
100-109	105	99,82%
110-119	115	99,91%
120-129	125	100,00%
130-139	135	100,00%
>140	145	100,00%
TOTAL		100,00%

Velocidade praticada (85 percentil): 45 km/h (Sentido Seropédica)

No gráfico de 85 percentil obteve-se uma velocidade de 42 km/h para Vassouras e 45 km/h para Seropédica.

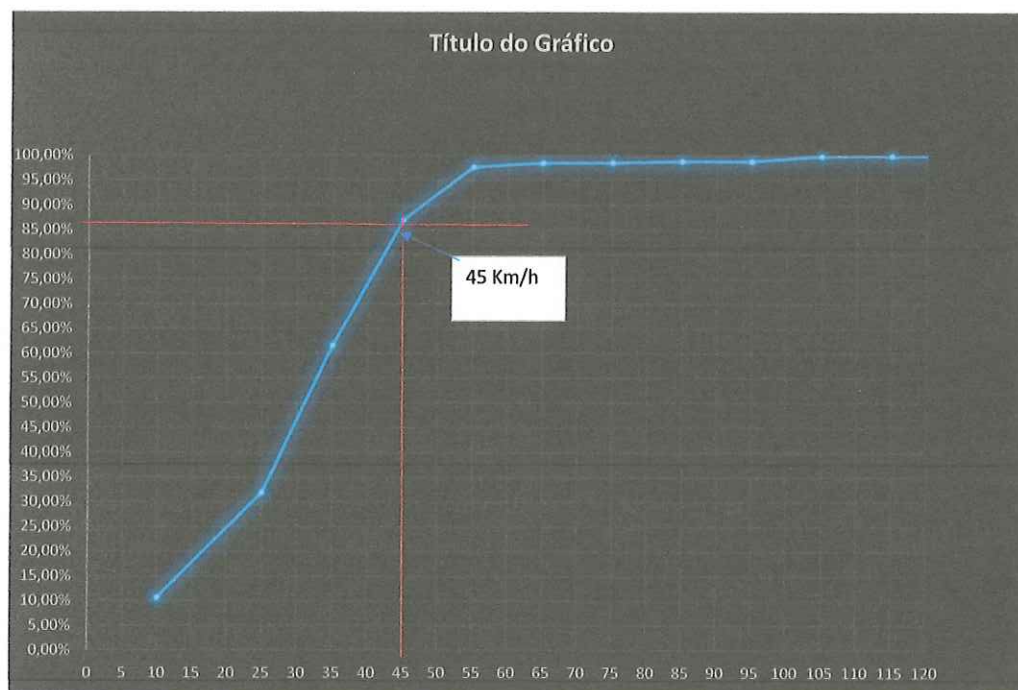
Cálculo do 85 Percentil - Sentido Vassouras/Seropédica

Intervalo de Classe (km/h)	Ponto Médio de Classe (km/h)	Frequência Acumulada (%)
01-19	10	10,62%
20-29	25	31,85%
30-39	35	61,54%
40-49	45	87,01%
50-59	55	97,62%
60-69	65	98,44%
70-79	75	98,52%
80-89	85	98,81%
90-99	95	98,81%
100-109	105	99,85%
110-119	115	99,93%
120-129	125	100,00%
130-139	135	100,00%
>140	145	100,00%
TOTAL		100,00%

Velocidade praticada (85 percentil): 42 km/h (Sentido Vassouras)

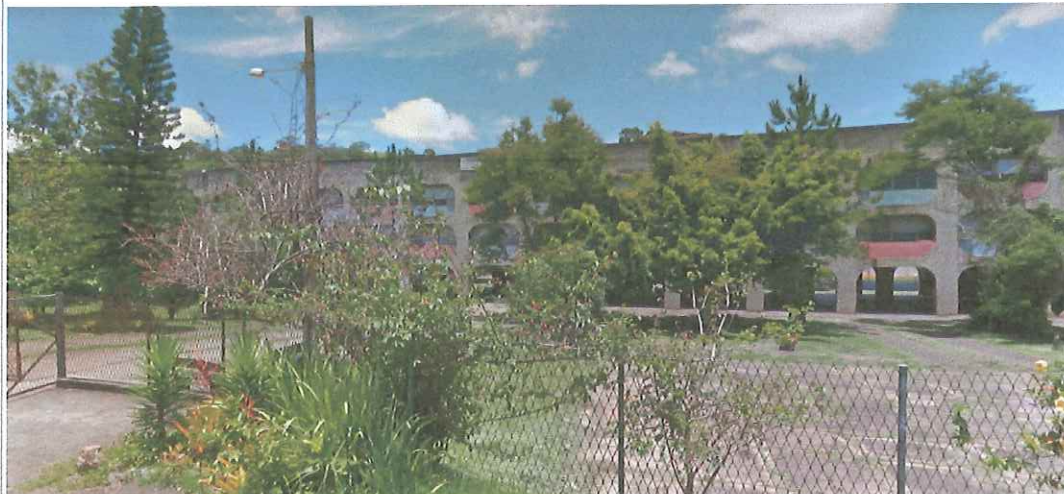
Área escolar

Área escolar.

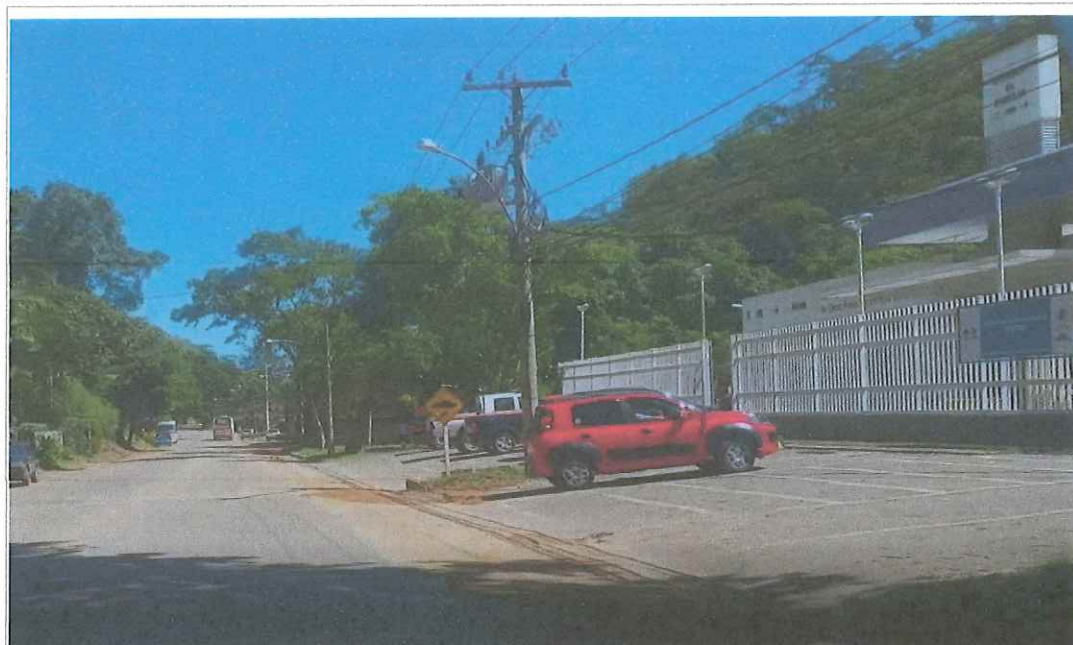
Posto de saúde

Posto de saúde.

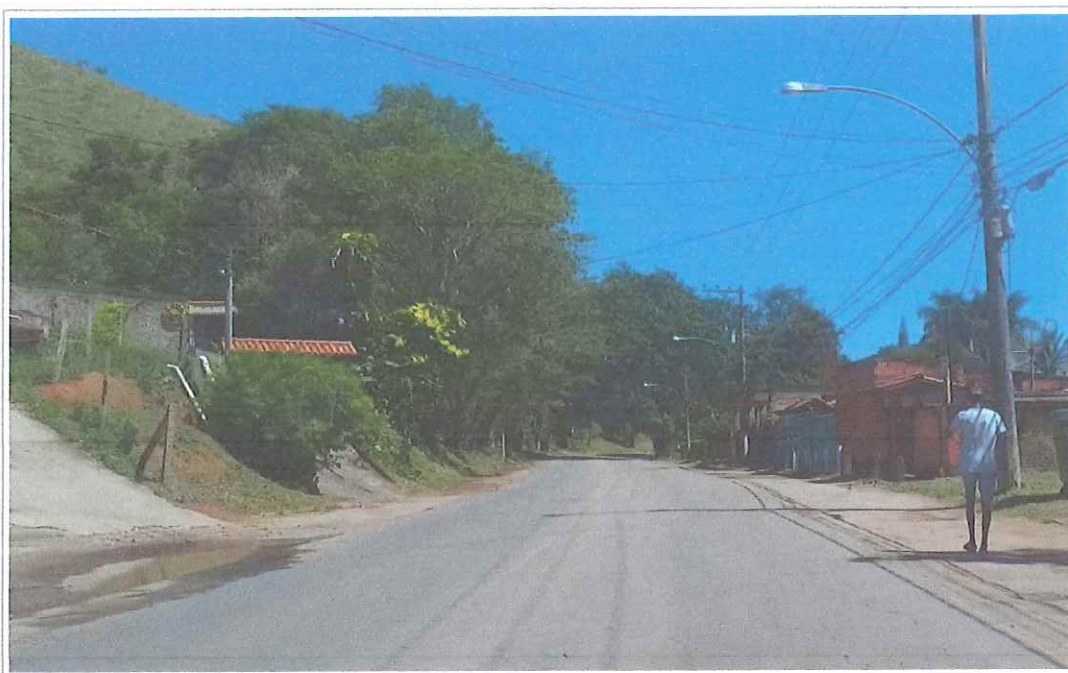
Travessia de pedestres

Travessia de pedestres.

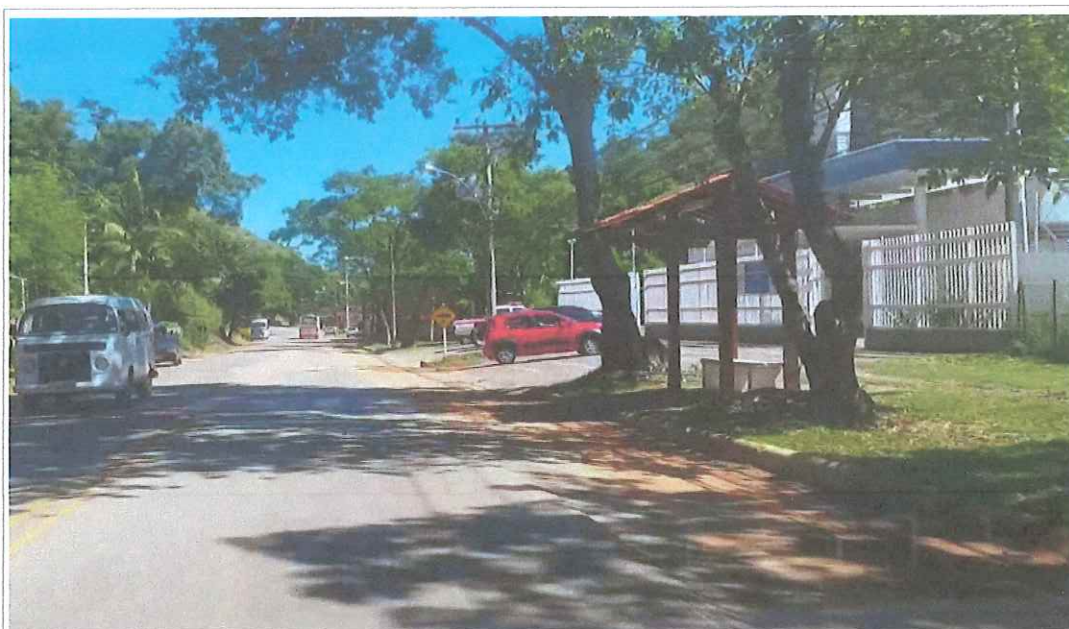
Ponto de ônibus

Ponto de ônibus.
