**FUNDAÇÃO DEPARTAMENTO DE ESTRADAS DE RODAGEM DO ESTADO DO  
RIO DE JANEIRO**

**ESTUDOS TÉCNICOS REFERENTES À IMPLANTAÇÃO, REMANEJAMENTO OU  
REALOCAÇÃO DE ELEMENTOS DE PONTOS DE FISCALIZAÇÃO ELETRÔNICA**

**RJ-130  
km 3  
MARÇO/2019**

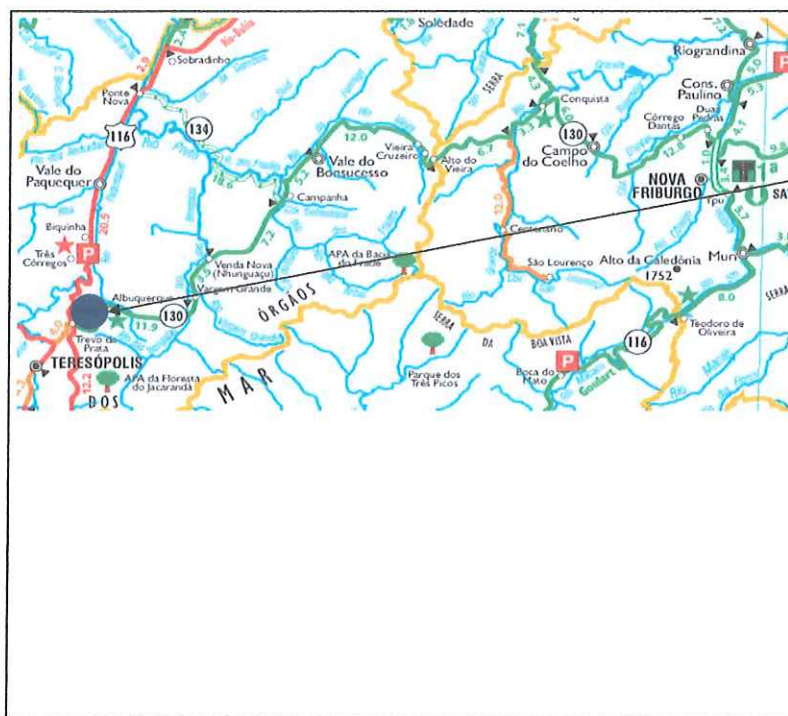
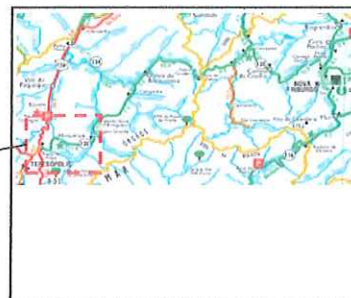
Localização do(s) equipamento(s) de fiscalização eletrônica no km 3 da Rodovia RJ-130

Sentido Duplo (Nova Friburgo/Teresópolis e Teresópolis/Nova Friburgo)		
Coordenadas	Latitude	22°22'55.47"S
	Longitude	42°56'8.72"O

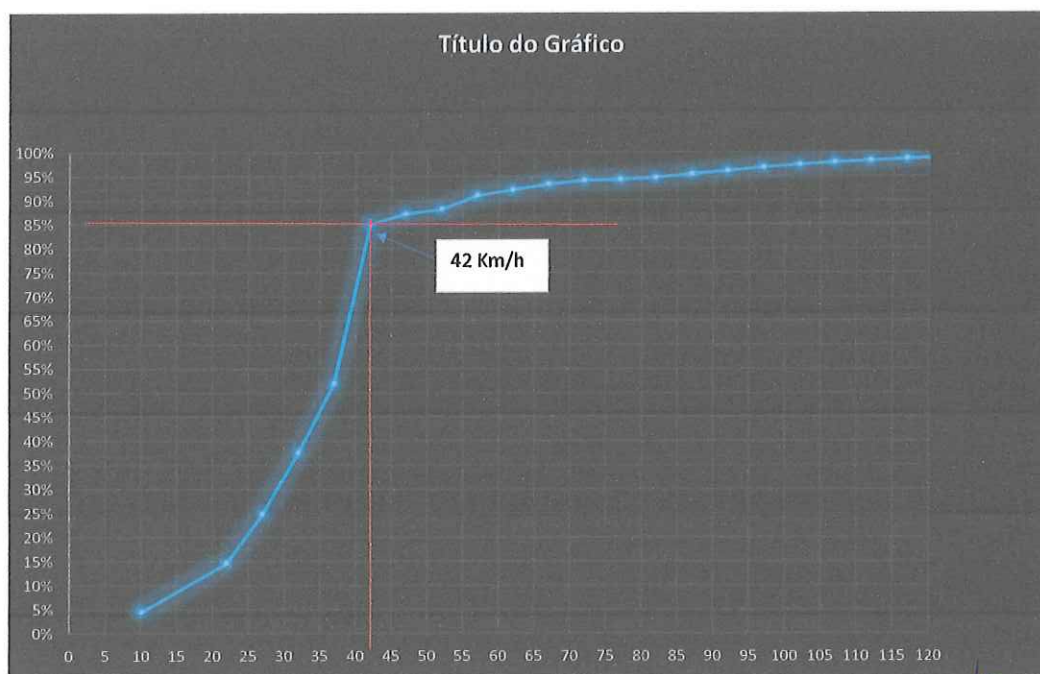
**Cálculo do 85 Percentil - Sentido Teresópolis/Nova Friburgo**

Intervalo de Classe (km/h)	Ponto Médio de Classe (km/h)	Frequência Acumulada (%)
01-19	10	8,50%
20-29	25	28,90%
30-39	35	46,24%
40-49	45	75,93%
50-59	55	89,05%
60-69	65	91,80%
70-79	75	93,81%
80-89	85	95,35%
90-99	95	96,72%
100-109	105	97,80%
110-119	115	98,58%
120-129	125	99,19%
130-139	135	99,66%
>140	145	99,97%
<b>TOTAL</b>		<b>100,00%</b>

**Velocidade praticada (85 percentil): 42 km/h ( Sentido Nova Friburgo )**

**Velocidade praticada (85 percentil): 40 km/h ( Sentido Teresópolis )**

No gráfico de 85 percentil obteve-se uma velocidade de 42 km/h para Nova Friburgo e 40 km/h para Teresópolis.

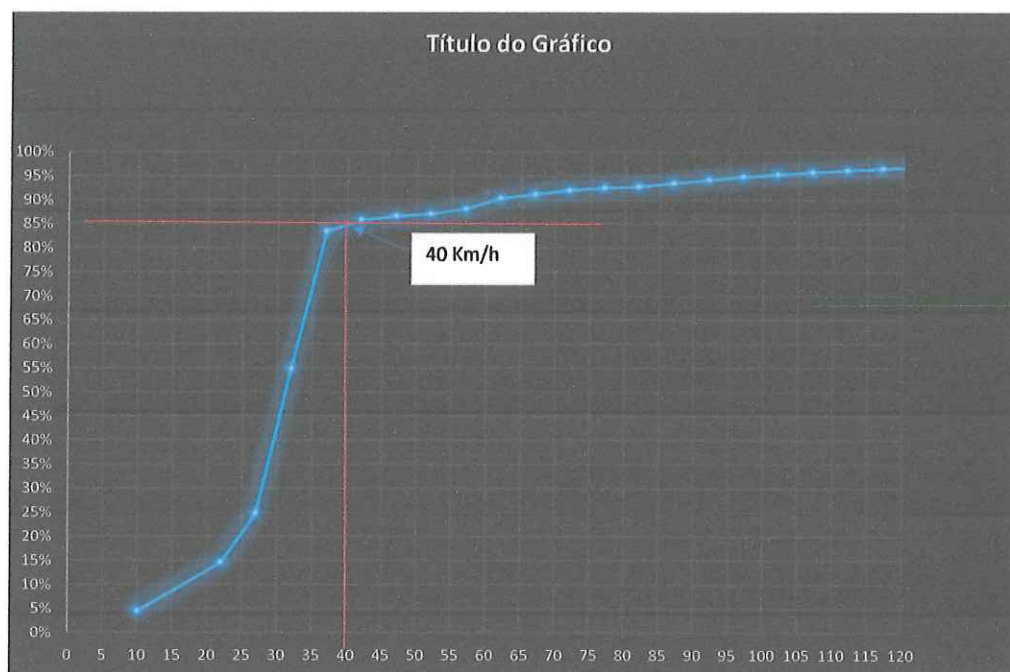
**Cálculo do 85 Percentil - Sentido Nova Friburgo/Teresópolis**

Intervalo de Classe (km/h)	Ponto Médio de Classe (km/h)	Frequência Acumulada (%)
01-19	10	8,50%
20-29	25	28,90%
30-39	35	46,24%
40-49	45	63,58%
50-59	55	83,36%
60-69	65	89,65%
70-79	75	91,88%
80-89	85	93,36%
90-99	95	94,68%
100-109	105	95,70%
110-119	115	96,44%
120-129	125	97,02%
130-139	135	97,46%
>140	145	97,86%
<b>TOTAL</b>		<b>100,00%</b>

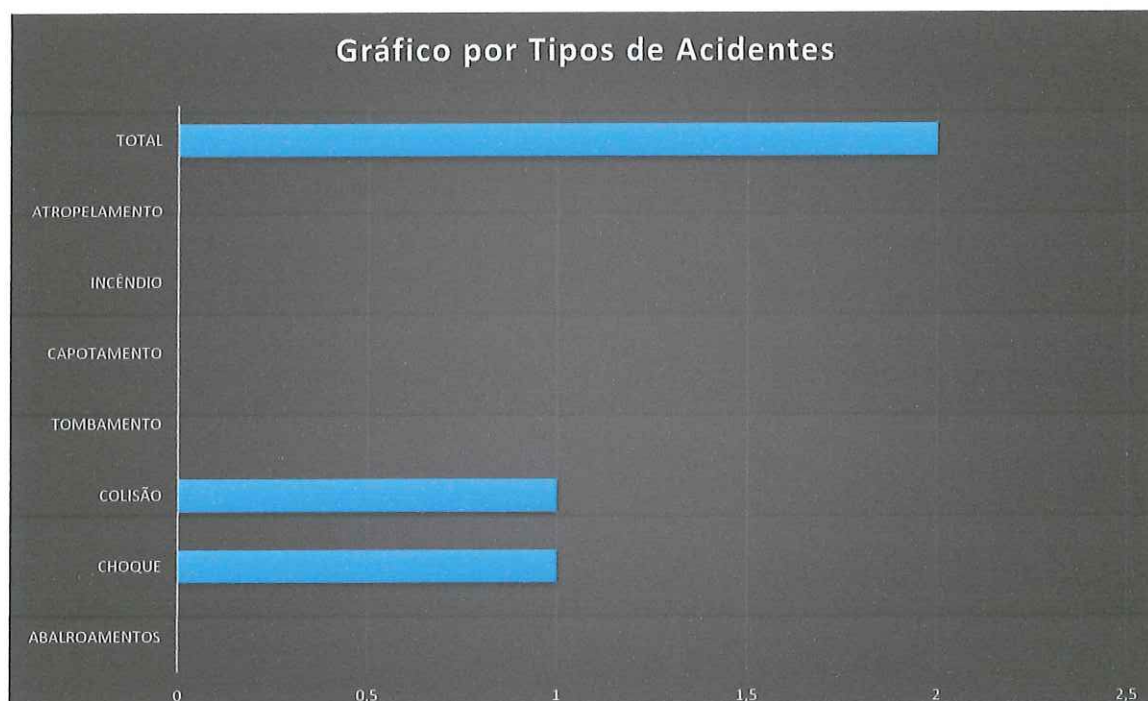
**6- N. DE ACIDENTES NO LOCAL** (para esta definição, considerar-se-á um trecho máximo de quinhentos metros antes e quinhentos metros depois do local).

TIPOS DE ACIDENTES							
ABALROAMENTOS	CHOQUE	COLISÃO	TOMBAMENTO	CAPOTAMENTO	INCÊNDIO	ATROPELAMENTO	TOTAL
0	1	1	0	0	0	0	2

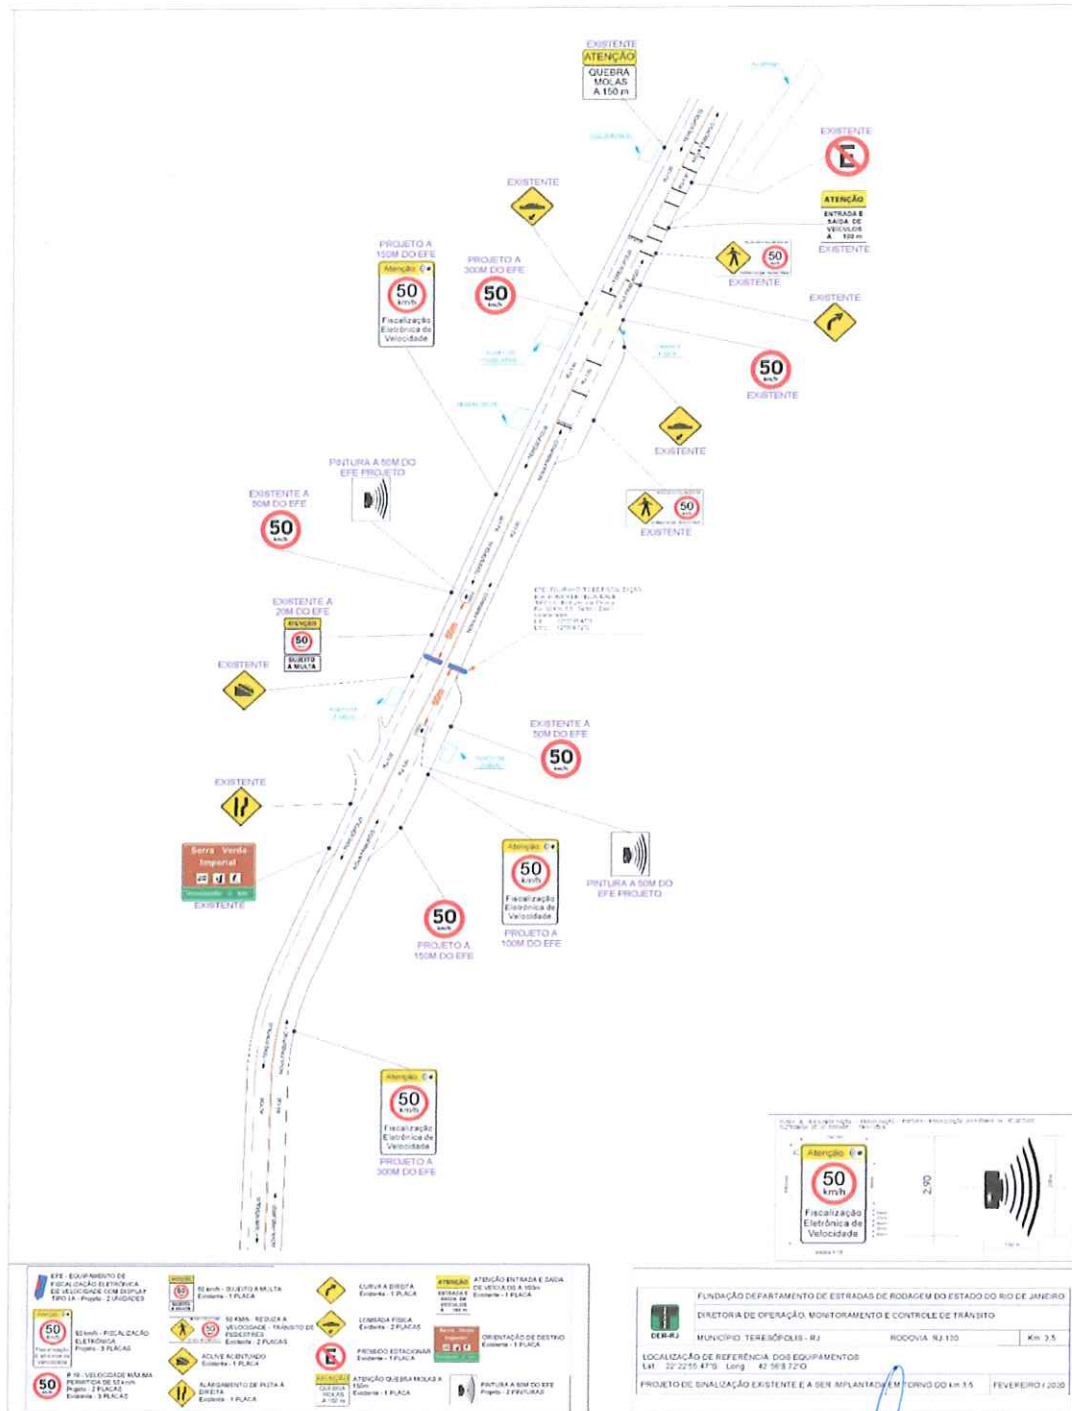
**8- PROJETO OU CROQUI DO LOCAL** - Segue croqui com projeto de sinalização a ser implantado no local.

O projeto no trecho estudado, da rodovia RJ-130 no km 3 consiste na inclusão de placa(s) para sinalizar e alertar os condutores de veículos quanto aos riscos do local e a necessidade de controle da velocidade.

### **No sentido Teresópolis / Nova Friburgo acrescentar nessa ordem:**

-(1) Uma placa(s) de "50 km/h - Fiscalização Eletrônica de Velocidade" no canteiro lateral a 300 metros do Equipamento Redutor de Velocidade com Display.

-(1) Uma placa(s) R19 de 50 km/h "VELOCIDADE MÁXIMA PERMITIDA" no canteiro lateral a 150 metros do Equipamento Redutor de Velocidade com Display.

-(1) Uma placa(s) de "50 km/h - Fiscalização Eletrônica de Velocidade" no canteiro lateral a 100 metros do Equipamento Redutor de Velocidade com Display.

-(1) Uma pintura de fiscalização eletrônica de velocidade no asfalto a 50 metros do Equipamento Redutor de Velocidade com Display.

### **No sentido Nova Friburgo / Teresópolis acrescentar nessa ordem:**

-(1) Uma placa(s) R19 de 50 km/h "VELOCIDADE MÁXIMA PERMITIDA" no canteiro lateral a 300 metros do Equipamento Redutor de Velocidade com Display.

-(1) Uma placa(s) de "50 km/h - Fiscalização Eletrônica de Velocidade" no canteiro lateral a 150 metros do Equipamento Redutor de Velocidade com Display.
