**FUNDAÇÃO DEPARTAMENTO DE ESTRADAS DE RODAGEM DO ESTADO DO
RIO DE JANEIRO**

**ESTUDOS TÉCNICOS REFERENTES À IMPLANTAÇÃO, REMANEJAMENTO OU
REALOCAÇÃO DE ELEMENTOS DE PONTOS DE FISCALIZAÇÃO ELETRÔNICA**

**RJ-130
km 35
JANEIRO/2019**

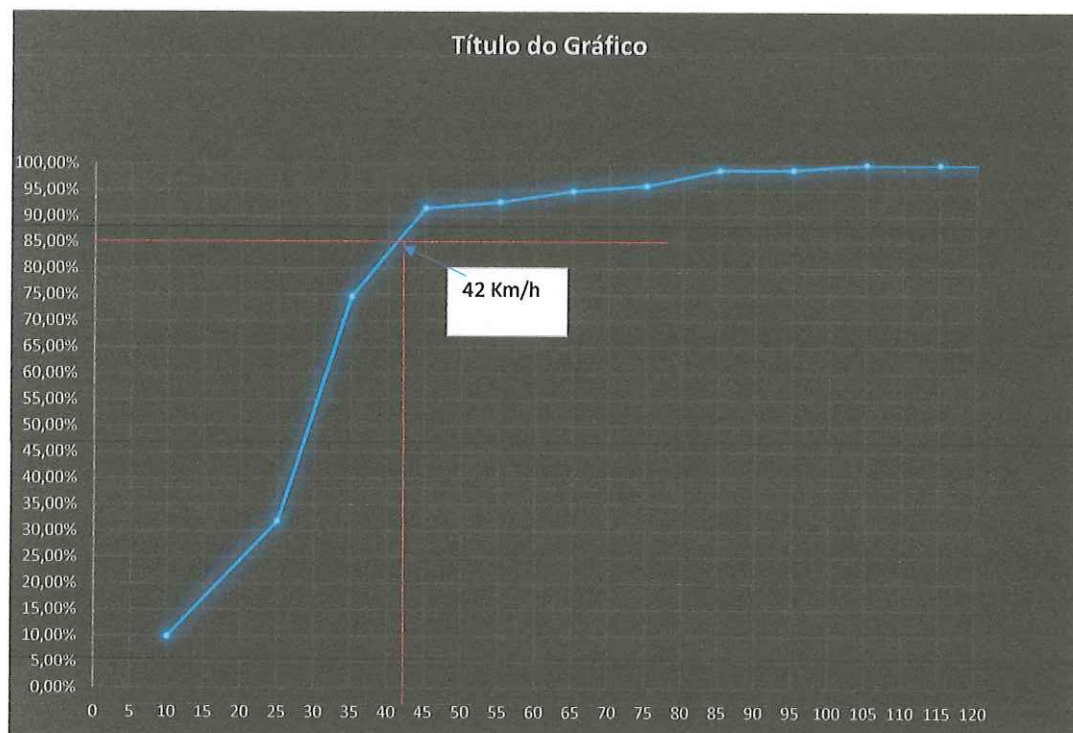
Cálculo do 85 Percentil - Sentido Nova Friburgo/Teresópolis

Intervalo de Classe (km/h)	Ponto Médio de Classe (km/h)	Frequência Acumulada (%)
01-19	10	9,94%
20-29	25	31,84%
30-39	35	74,68%
40-49	45	91,60%
50-59	55	92,79%
60-69	65	94,86%
70-79	75	95,94%
80-89	85	98,92%
90-99	95	99,01%
100-109	105	100,00%
110-119	115	100,00%
120-129	125	100,00%
130-139	135	100,00%
>140	145	100,00%
TOTAL		100,00%

No gráfico de 85 percentil obteve-se uma velocidade de 40 km/h para Nova Friburgo e 42 km/h para Teresópolis.

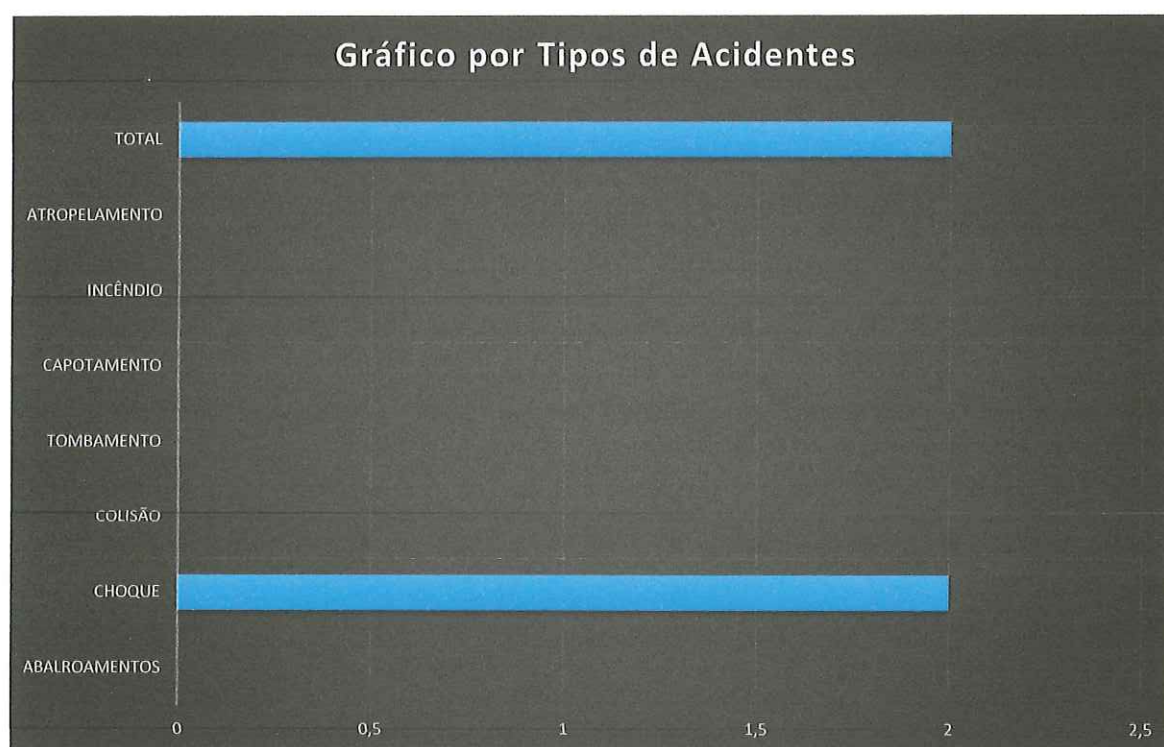
6- N. DE ACIDENTES NO LOCAL (para esta definição, considerar-se-á um trecho máximo de quinhentos metros antes e quinhentos metros depois do local).

TIPOS DE ACIDENTES							
ABALROAMENTOS	CHOQUE	COLISÃO	TOMBAMENTO	CAPOTAMENTO	INCÊNDIO	ATROPELAMENTO	TOTAL
0	2	0	0	0	0	0	2

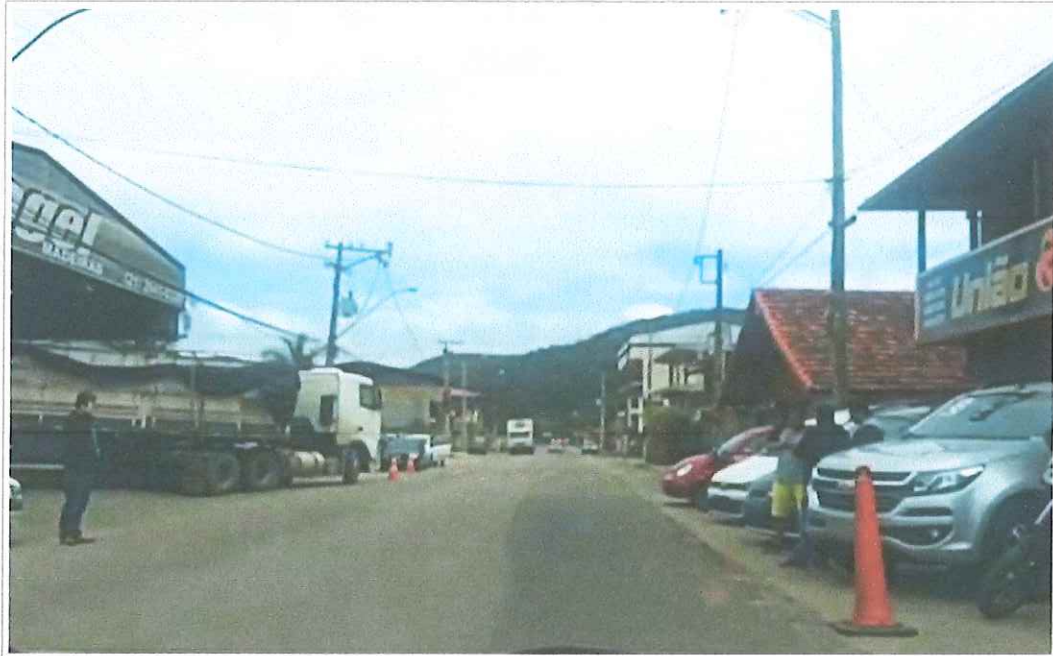
Área escolar

Área escolar.
Entrada e saída de veículos.
Existência de comércio.
Travessia de pedestres.
Ponte estreita.

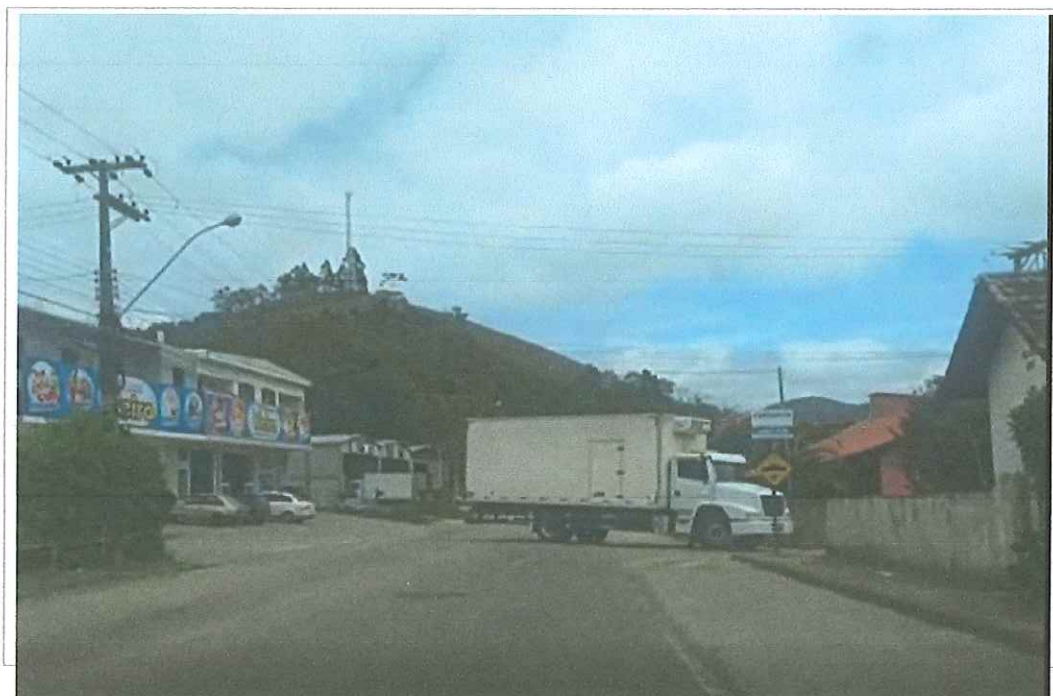
Entrada e saída de veículos

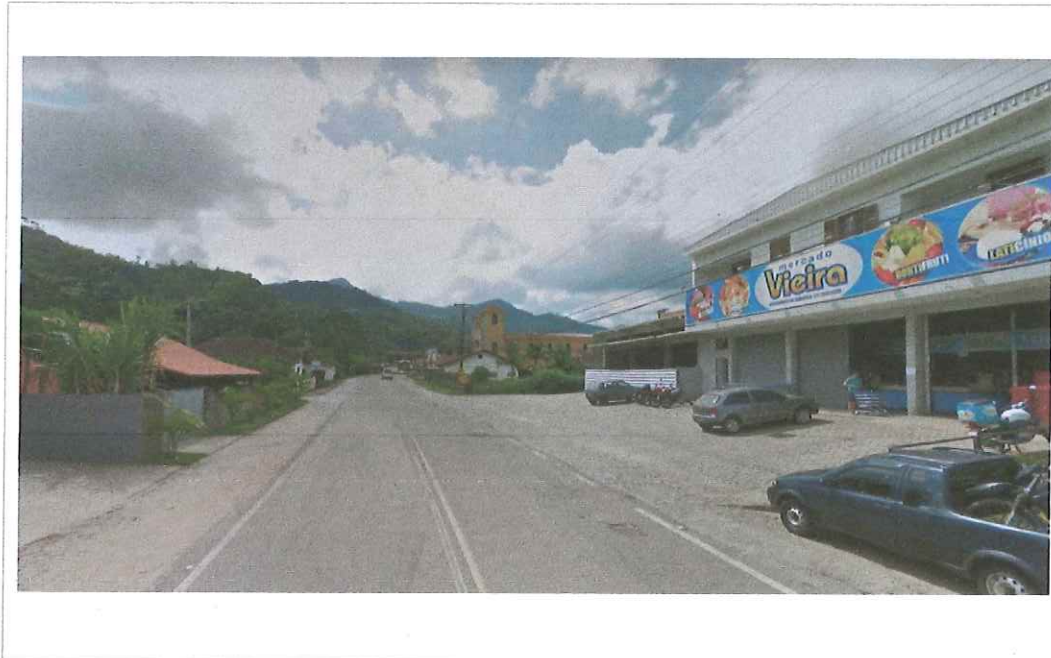
Existência de comércio

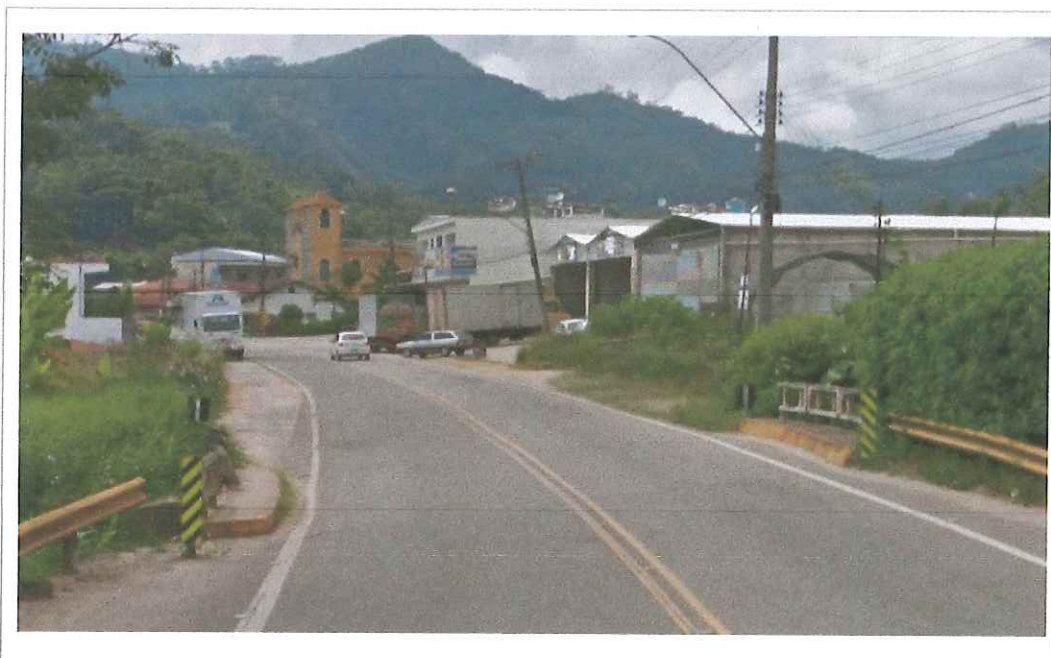
Travessia de pedestres
