**FUNDAÇÃO DEPARTAMENTO DE ESTRADAS DE RODAGEM DO ESTADO DO
RIO DE JANEIRO**

**ESTUDOS TÉCNICOS REFERENTES À IMPLANTAÇÃO, REMANEJAMENTO OU
REALOCAÇÃO DE ELEMENTOS DE PONTOS DE FISCALIZAÇÃO ELETRÔNICA**

**RJ-130
km 56
JUNHO/2019**

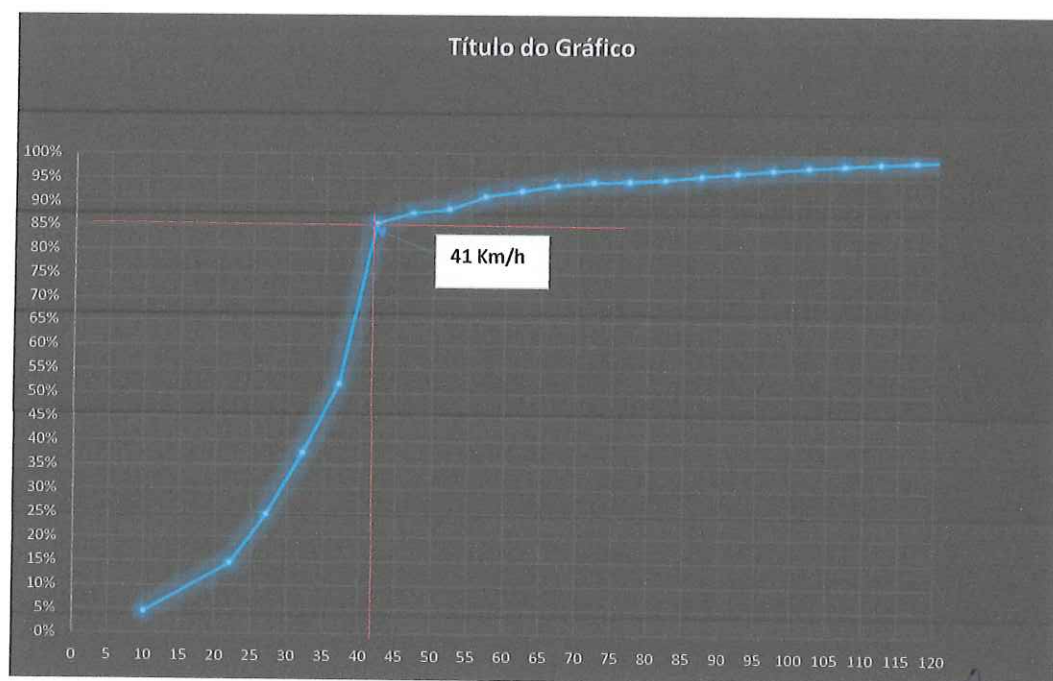
Cálculo do 85 Percentil - Sentido Teresópolis/Nova Friburgo

Intervalo de Classe (km/h)	Ponto Médio de Classe (km/h)	Frequência Acumulada (%)
01-19	10	8,50%
20-29	25	28,90%
30-39	35	46,24%
40-49	45	85,00%
50-59	55	89,50%
60-69	65	92,05%
70-79	75	94,00%
80-89	85	95,50%
90-99	95	96,85%
100-109	105	97,90%
110-119	115	98,65%
120-129	125	99,25%
130-139	135	99,70%
>140	145	100,00%
TOTAL		100,00%

Velocidade praticada (85 percentil): 39 km/h (Sentido Teresópolis)

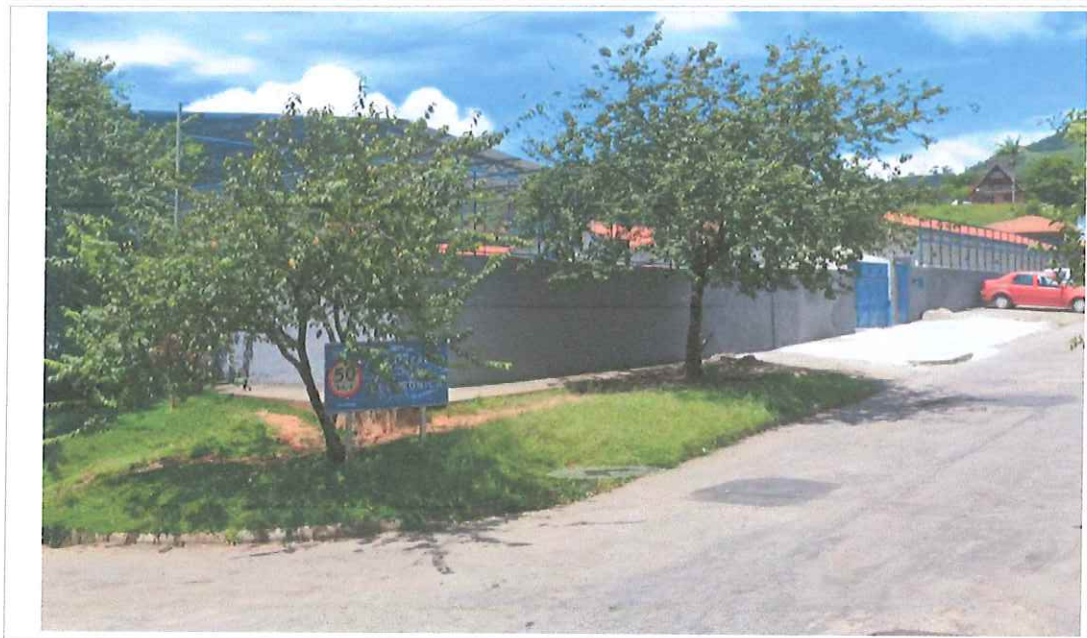
Área escolar

Área escolar.
Travessia de pedestres.
Cruzamento perigoso.
Trânsito de ciclistas.
Ponte estreita.
Área residencial.
Comércio.

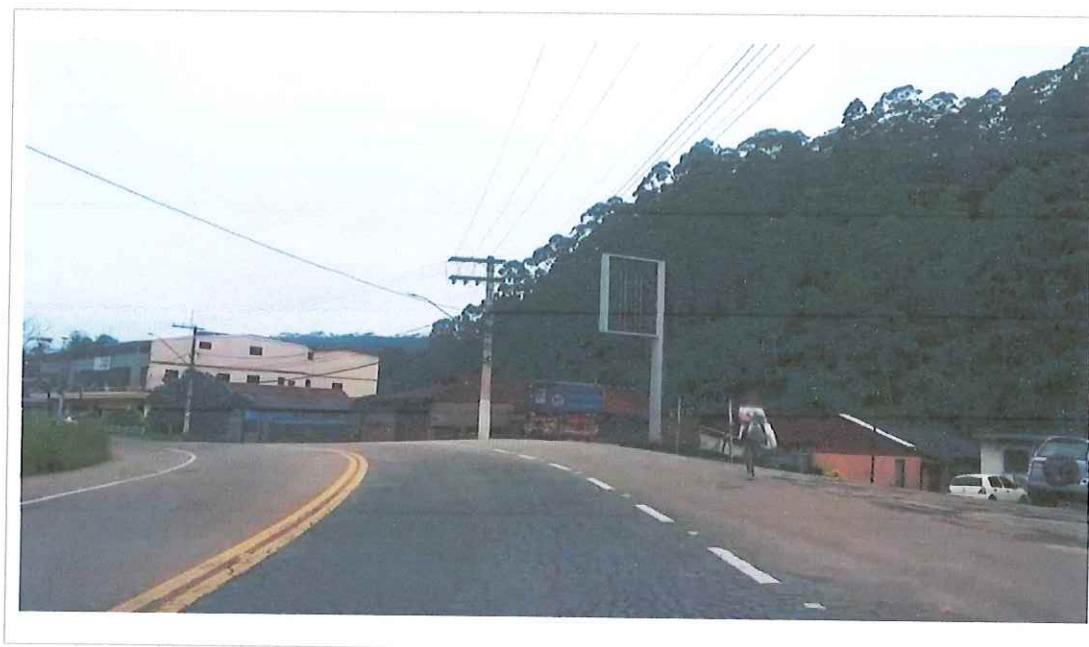
Travessia de pedestres

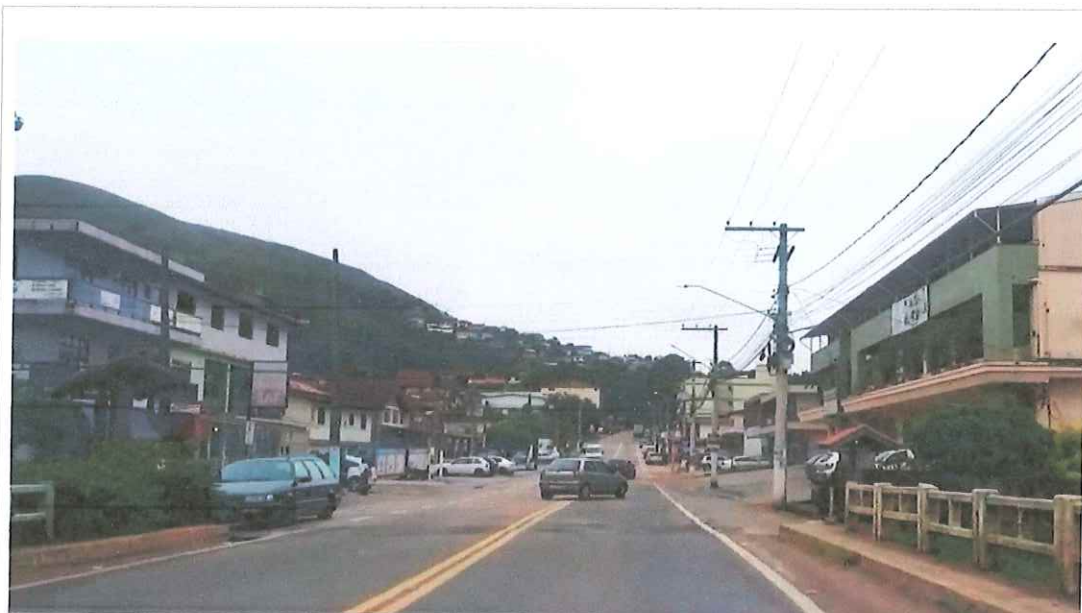
Cruzamento perigoso

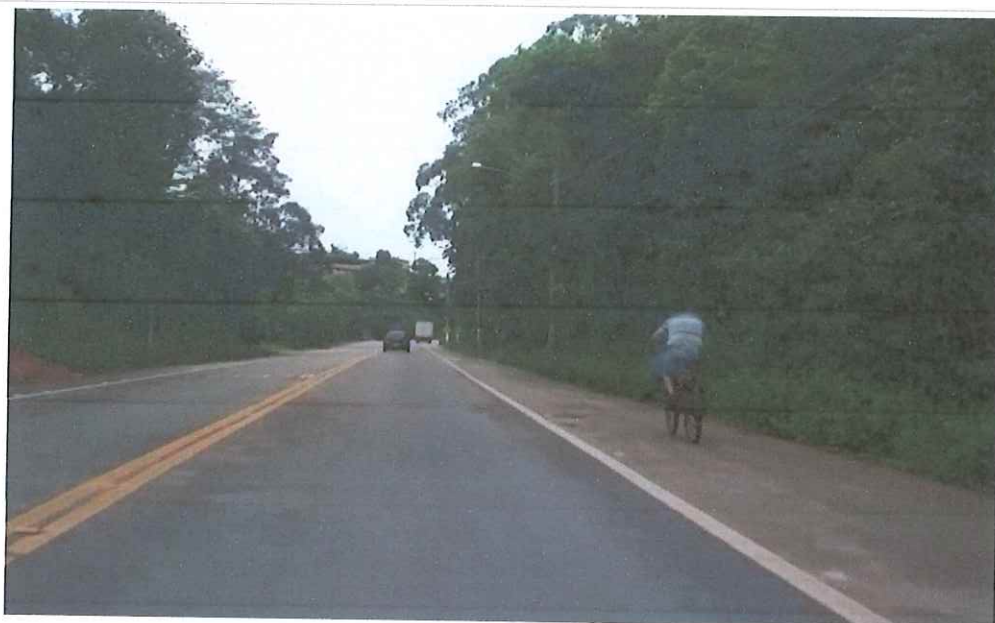
Trânsito de ciclistas
