**FUNDAÇÃO DEPARTAMENTO DE ESTRADAS DE RODAGEM DO ESTADO DO
RIO DE JANEIRO**

**ESTUDOS TÉCNICOS REFERENTES À IMPLANTAÇÃO, REMANEJAMENTO OU
REALOCAÇÃO DE ELEMENTOS DE PONTOS DE FISCALIZAÇÃO ELETRÔNICA**

**RJ-140
km 11
ABRIL/2019**

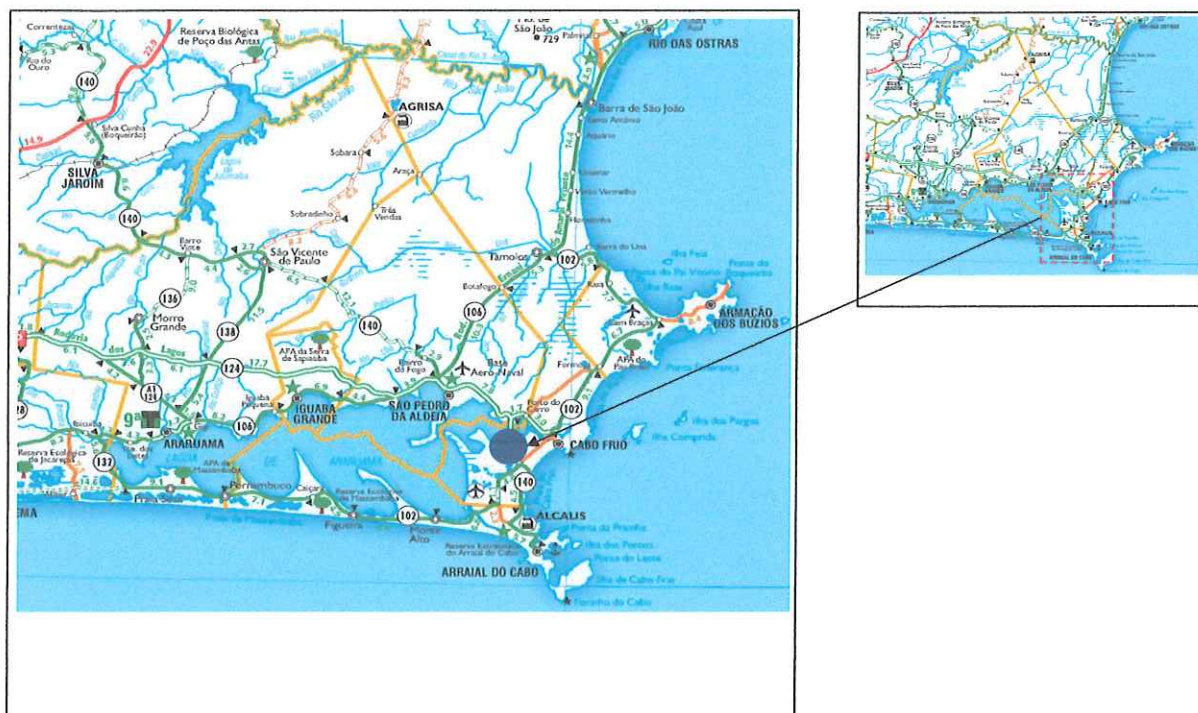
MAPA DE LOCALIZAÇÃO

Localização do(s) equipamento(s) de fiscalização eletrônica no km 11 da Rodovia RJ-140

Sentido Arraial do Cabo/Silva Jardim		
Coordenadas	Latitude	22°53'0.95"S
	Longitude	42°3'3.46"O

Sentido Silva Jardim/Arraial do Cabo		
Coordenadas	Latitude	22°53'1.42"S
	Longitude	42°3'3.40"O

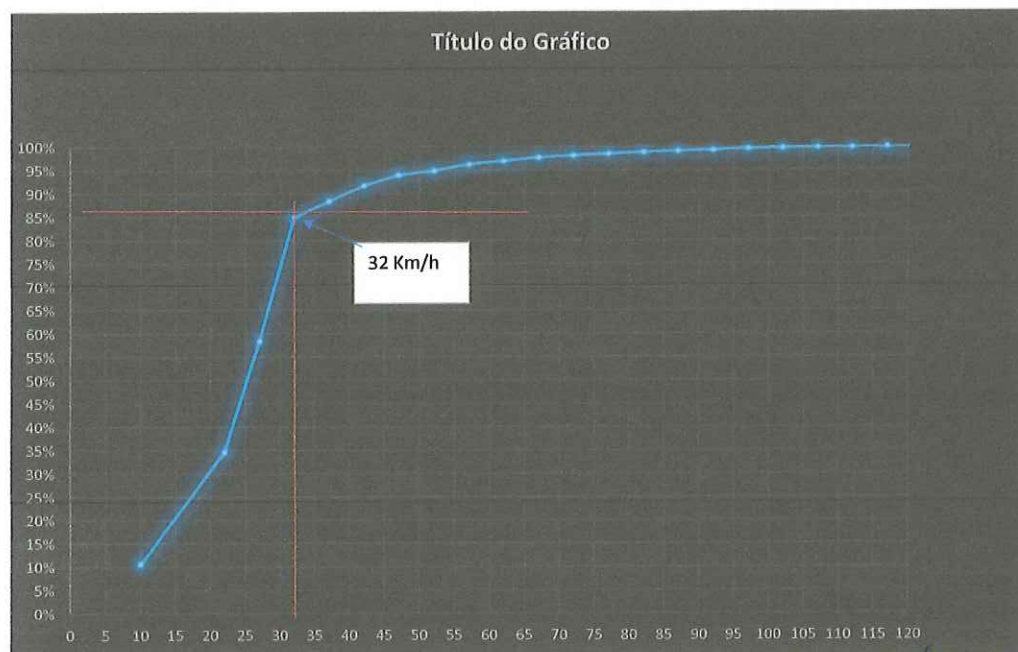
Cálculo do 85 Percentil - Sentido Silva Jardim/Arraial do Cabo

Intervalo de Classe (km/h)	Ponto Médio de Classe (km/h)	Frequência Acumulada (%)
01-19	10	20,40%
20-29	25	68,00%
30-39	35	87,03%
40-49	45	91,08%
50-59	55	95,80%
60-69	65	97,60%
70-79	75	98,43%
80-89	85	99,04%
90-99	95	99,51%
100-109	105	99,82%
110-119	115	99,99%
120-129	125	100,00%
130-139	135	100,00%
>140	145	100,00%
TOTAL		100,00%

Velocidade praticada (85 percentil): 32 km/h (Sentido Arraial do Cabo)

No gráfico de 85 percentil obteve-se uma velocidade de 33 km/h para Silva Jardim e 32 km/h para Arraial do Cabo.

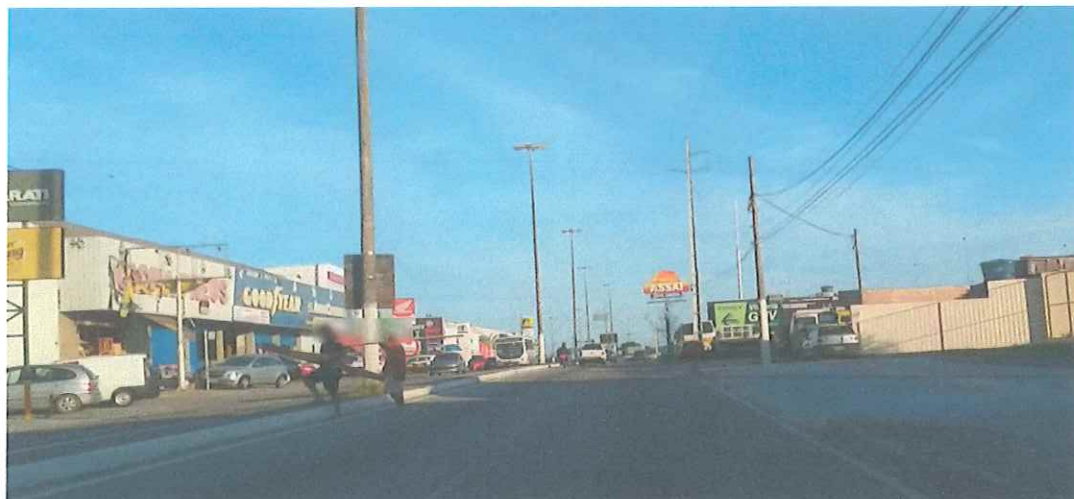
Travessia de pedestres

Travessia de pedestres.

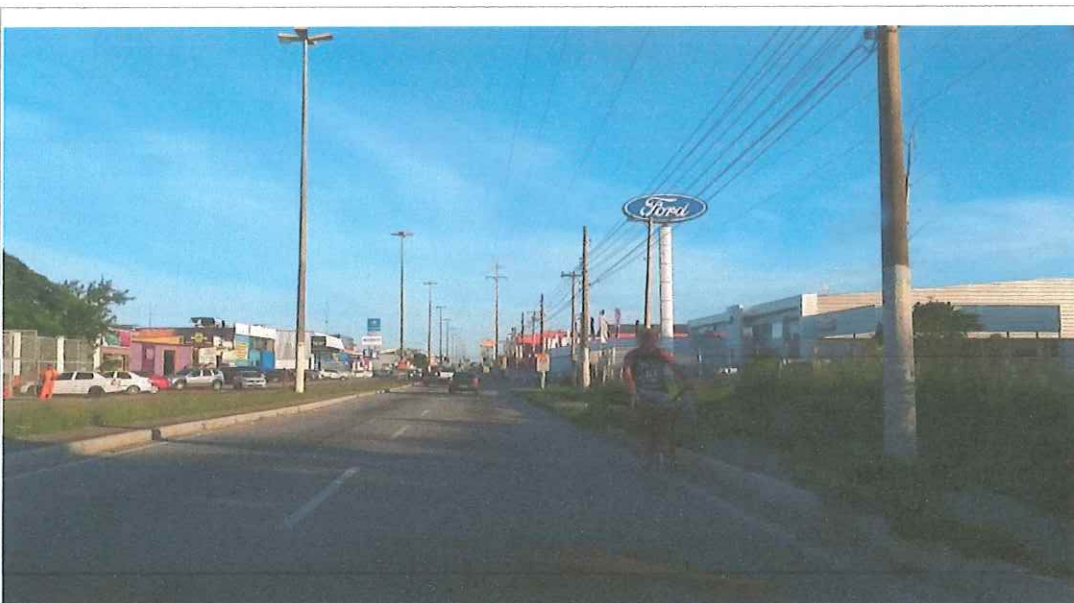
Trânsito de ciclistas

Trânsito de ciclistas.

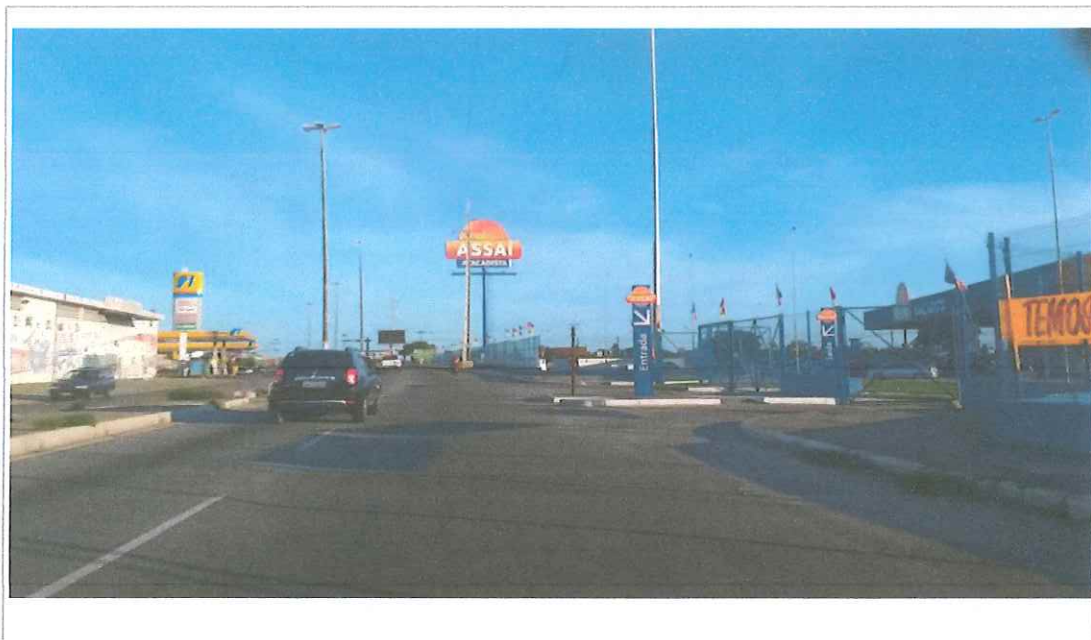
Comércio

Comércio.
