**FUNDAÇÃO DEPARTAMENTO DE ESTRADAS DE RODAGEM DO ESTADO DO
RIO DE JANEIRO**

**ESTUDOS TÉCNICOS REFERENTES À IMPLANTAÇÃO, REMANEJAMENTO OU
REALOCAÇÃO DE ELEMENTOS DE PONTOS DE FISCALIZAÇÃO ELETRÔNICA**

**RJ-145
km 38
FEVEREIRO/2019**

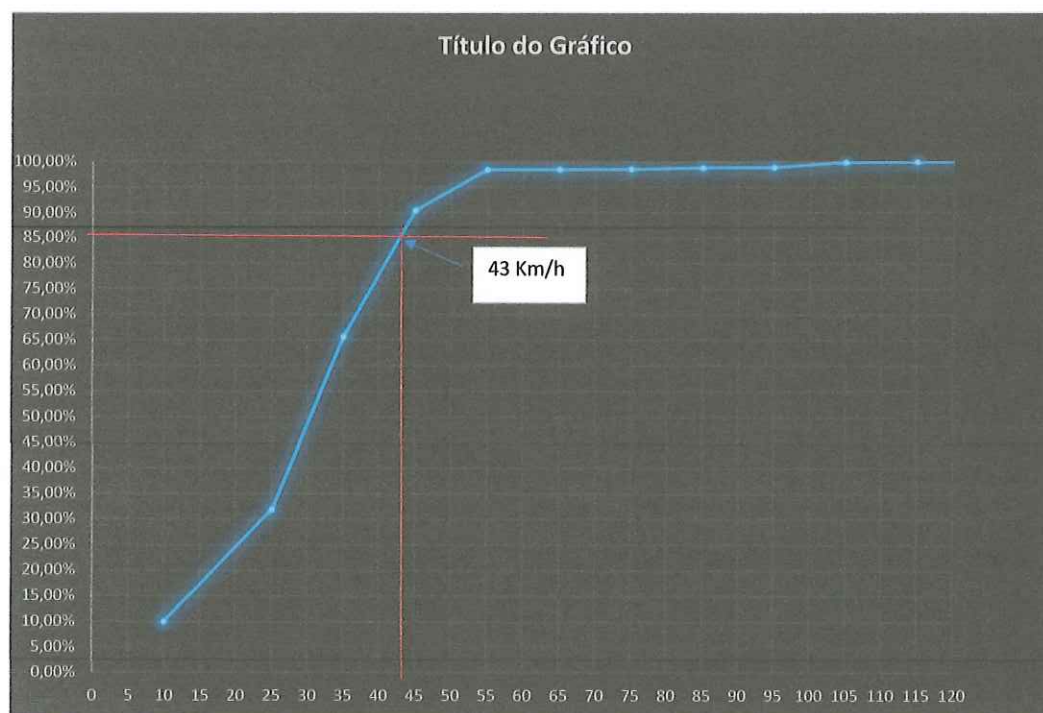
Cálculo do 85 Percentil - Sentido Rio Claro/Rio das Flores

Intervalo de Classe (km/h)	Ponto Médio de Classe (km/h)	Frequência Acumulada (%)
01-19	10	9,93%
20-29	25	31,78%
30-39	35	65,60%
40-49	45	90,44%
50-59	55	98,39%
60-69	65	98,42%
70-79	75	98,51%
80-89	85	98,79%
90-99	95	98,84%
100-109	105	99,83%
110-119	115	99,92%
120-129	125	100,00%
130-139	135	100,00%
>140	145	100,00%
TOTAL		100,00%

Velocidade praticada (85 percentil): 44 km/h (Sentido Rio Claro)

No gráfico de 85 percentil obteve-se uma velocidade de 43 km/h para Rio das Flores e 44 km/h para Rio Claro.

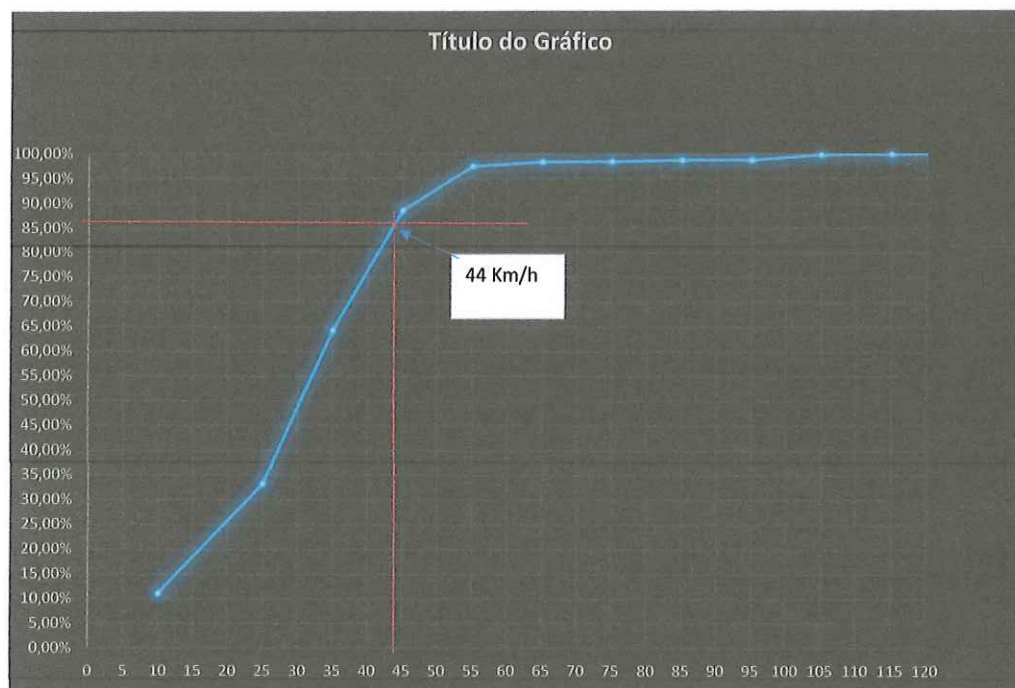
Cálculo do 85 Percentil - Sentido Rio das Flores/Rio Claro

Intervalo de Classe (km/h)	Ponto Médio de Classe (km/h)	Frequência Acumulada (%)
01-19	10	11,06%
20-29	25	33,22%
30-39	35	64,22%
40-49	45	88,60%
50-59	55	97,44%
60-69	65	98,32%
70-79	75	98,42%
80-89	85	98,72%
90-99	95	98,72%
100-109	105	99,80%
110-119	115	99,90%
120-129	125	100,00%
130-139	135	100,00%
>140	145	100,00%
TOTAL		100,00%

Velocidade praticada (85 percentil): 43 km/h (Sentido Rio das Flores)

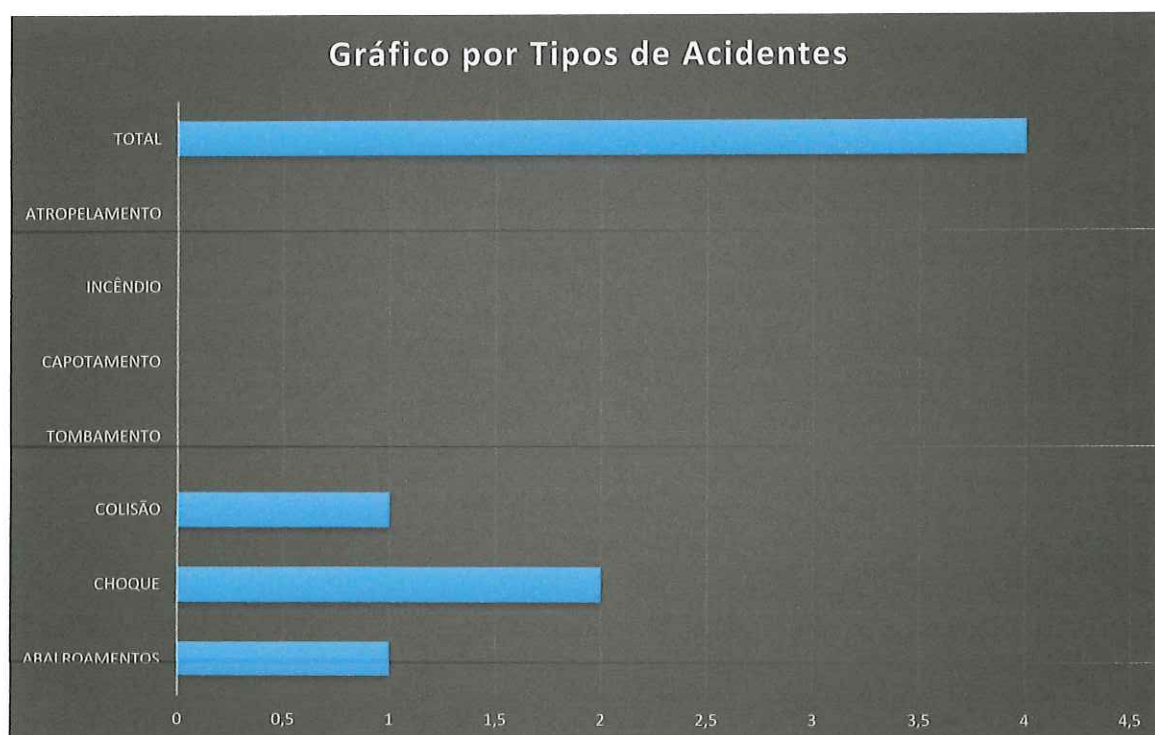
6- N. DE ACIDENTES NO LOCAL (para esta definição, considerar-se-á um trecho máximo de quinhentos metros antes e quinhentos metros depois do local).

TIPOS DE ACIDENTES							
ABALROAMENTOS	CHOQUE	COLISÃO	TOMBAMENTO	CAPOTAMENTO	INCÊNDIO	ATROPELAMENTO	TOTAL
1	2	1	0	0	0	0	4

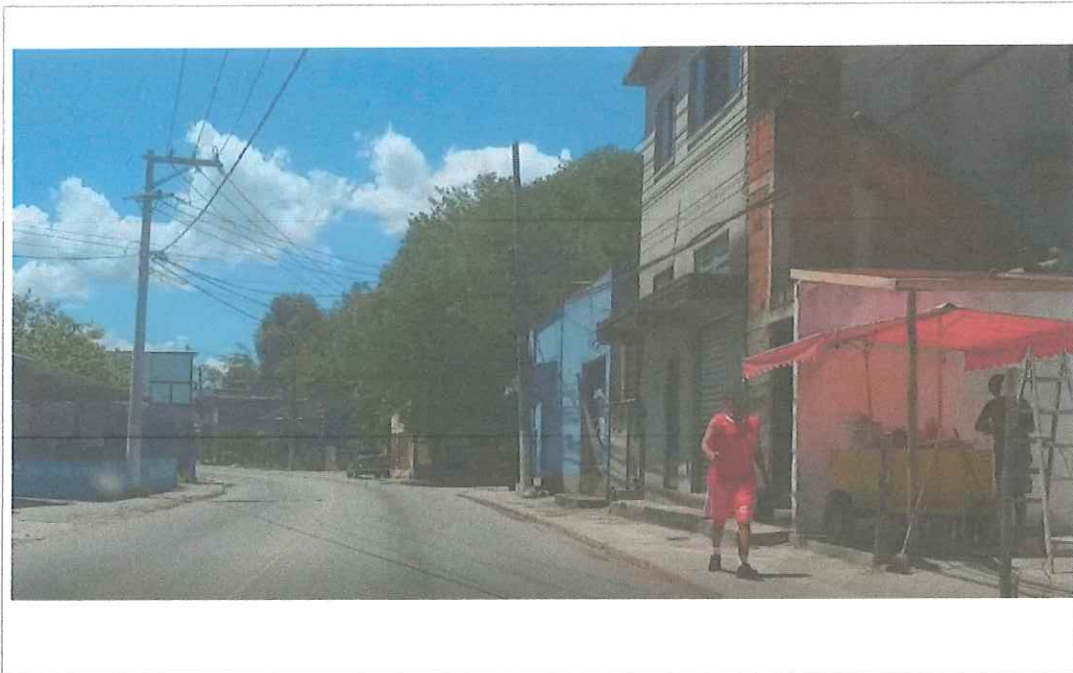
Travessia de pedestres

Travessia de pedestres.

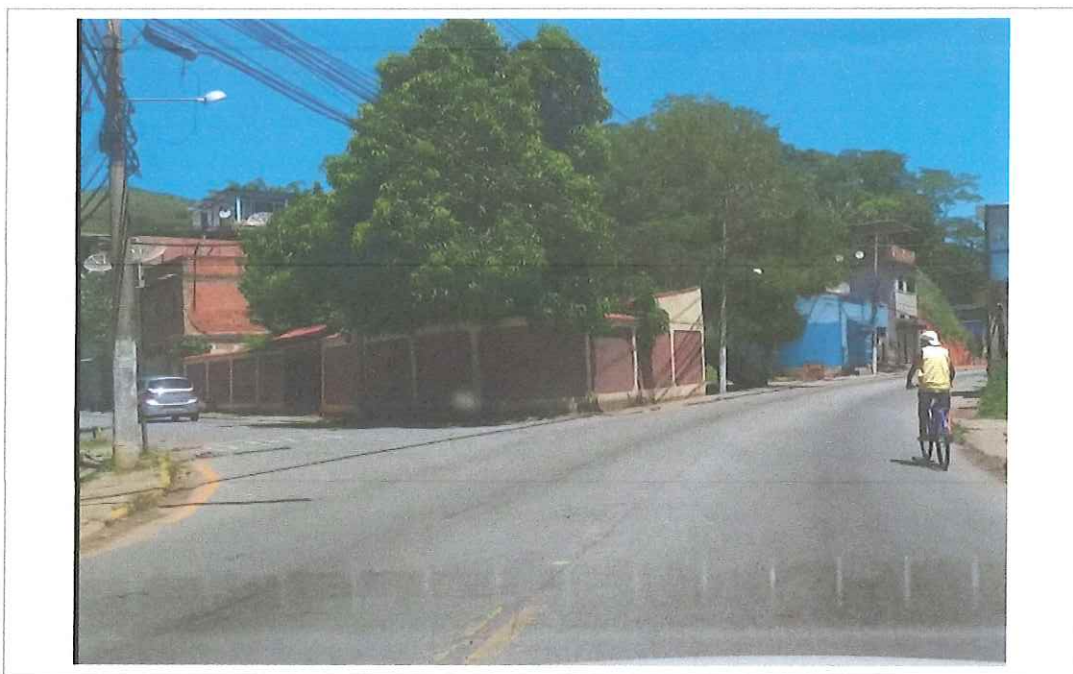
Trânsito de ciclistas

Trânsito de ciclistas.

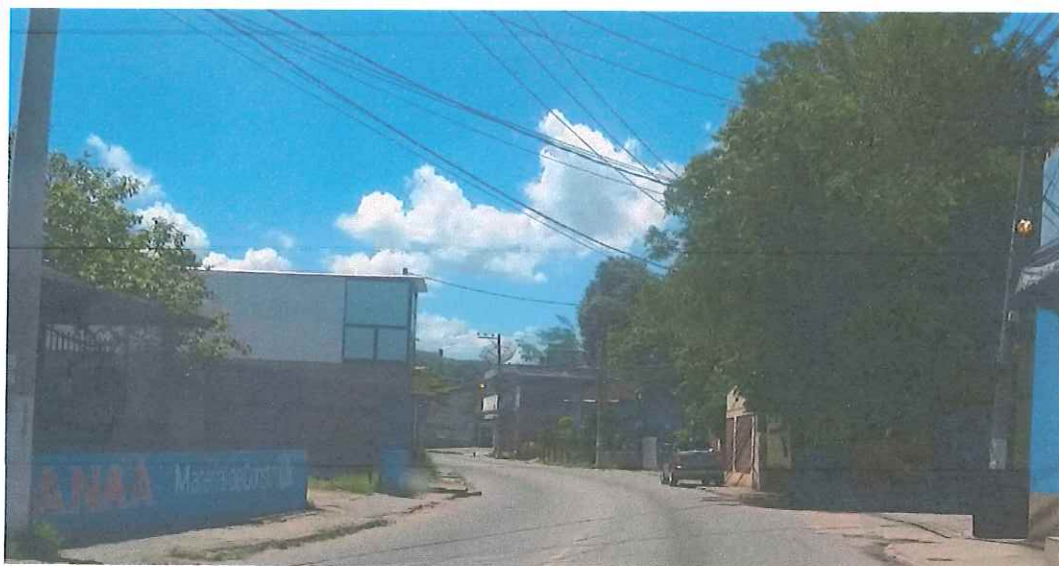
Comércio

Comércio.
