**FUNDAÇÃO DEPARTAMENTO DE ESTRADAS DE RODAGEM DO ESTADO DO
RIO DE JANEIRO**

**ESTUDOS TÉCNICOS REFERENTES À IMPLANTAÇÃO, REMANEJAMENTO OU
REALOCAÇÃO DE ELEMENTOS DE PONTOS DE FISCALIZAÇÃO ELETRÔNICA**

**RJ-155
km 25
AGOSTO/2019**

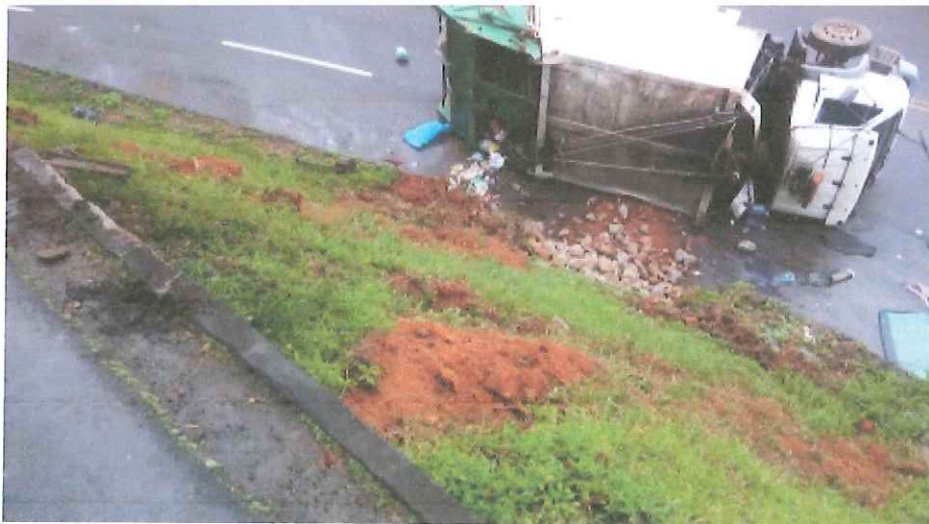
Caminhão de lixo caiu de ribanceira e tombou na RJ-155, em Rio Claro (Foto: Arquivo Pessoal/Eliton Fonseca)

Um caminhão de lixo caiu de uma ribanceira e tombou na RJ-155 (Rodovia Saturnino Braga), em Rio Claro, na manhã desta sexta-feira (1º). Segundo a Polícia Rodoviária Estadual (PRE), o acidente aconteceu no km 25, na altura do distrito de Lídice. O caminhão passava em uma rua de subida paralela a rodovia, quando o condutor perdeu o controle do veículo.

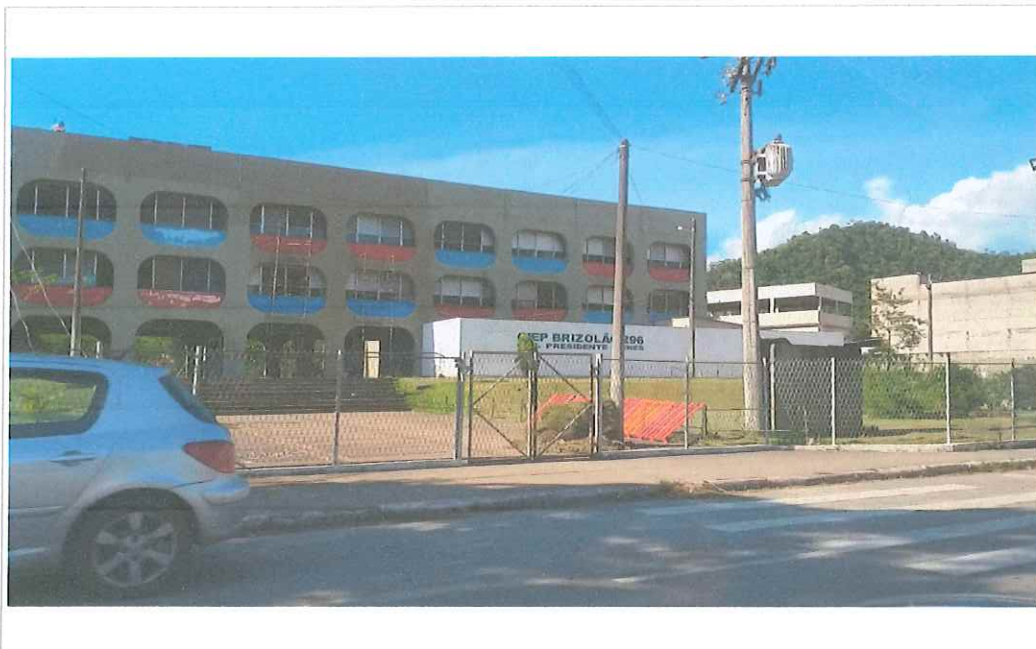
Área escolar

Área escolar.

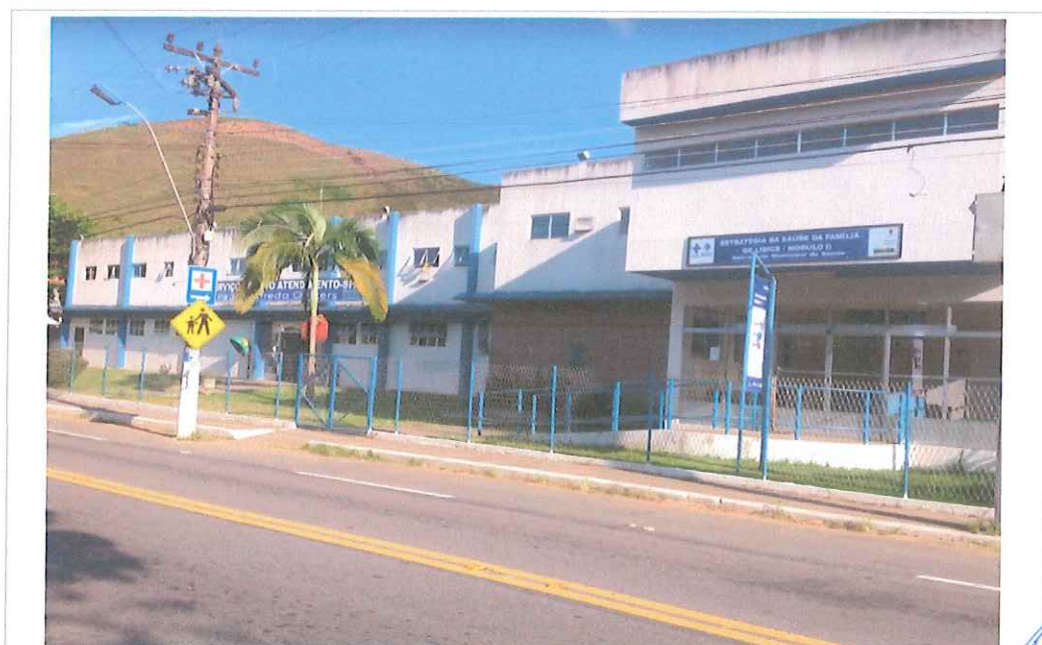
Posto de saúde

Posto de saúde.

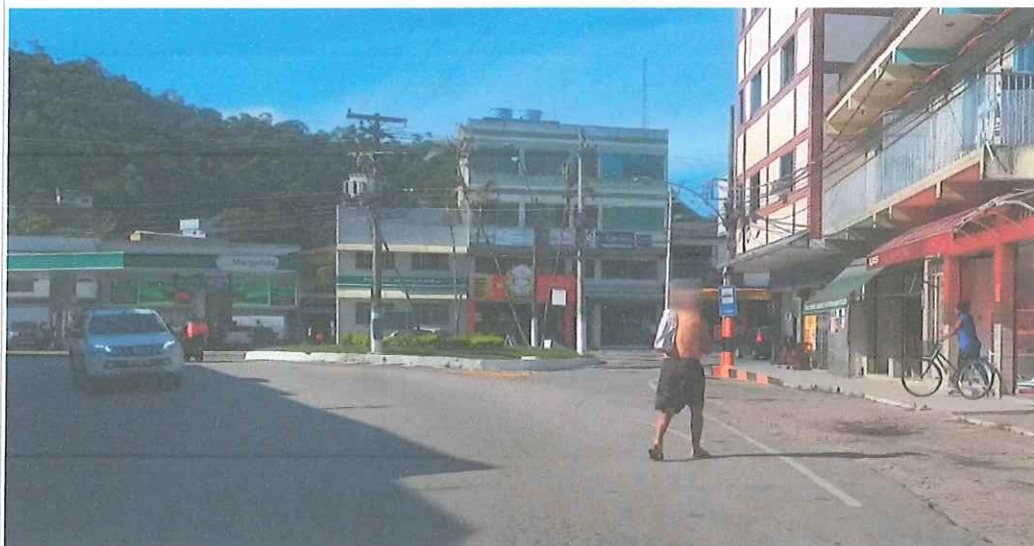
Travessia de pedestres

Travessia de pedestres.
