**FUNDAÇÃO DEPARTAMENTO DE ESTRADAS DE RODAGEM DO ESTADO DO
RIO DE JANEIRO**

**ESTUDOS TÉCNICOS REFERENTES À IMPLANTAÇÃO, REMANEJAMENTO OU
REALOCAÇÃO DE ELEMENTOS DE PONTOS DE FISCALIZAÇÃO ELETRÔNICA**

**RJ-155
km 38
JANEIRO/2019**

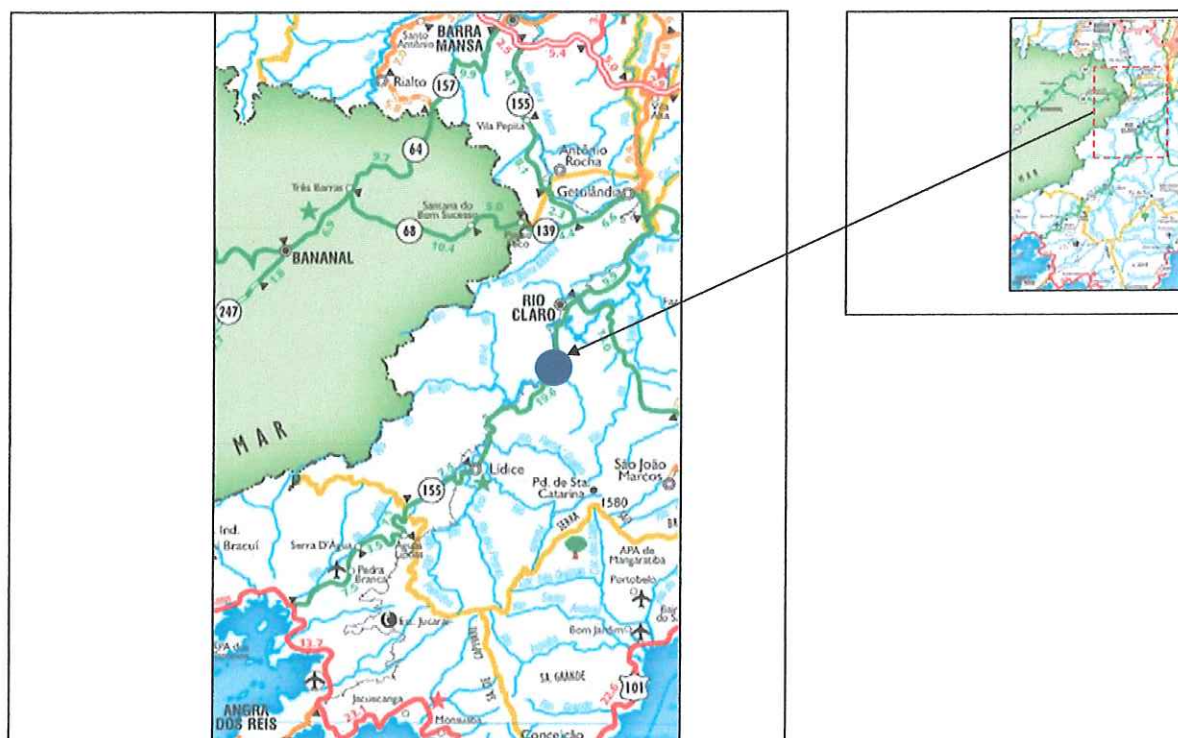
Localização do(s) equipamento(s) de fiscalização eletrônica no km 38 da Rodovia RJ-155

Sentido Duplo (Barra Mansa/Angra dos Reis e Angra dos Reis/Barra Mansa)		
Coordenadas	Latitude	22°46'9.93"S
	Longitude	44°8 13.84"O

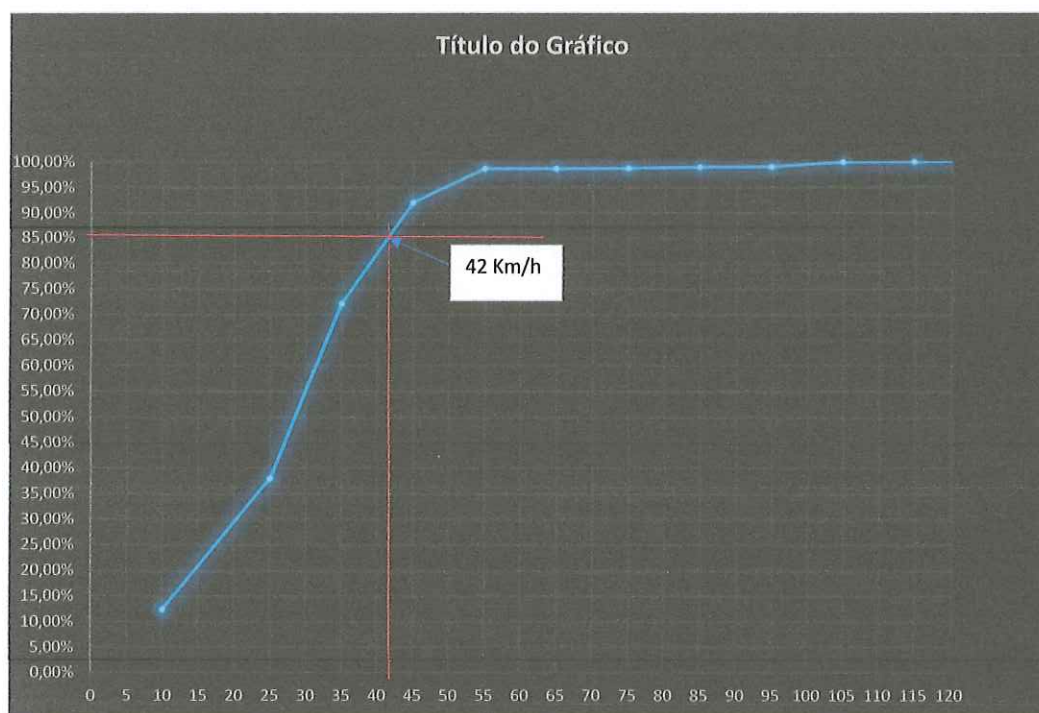
Cálculo do 85 Percentil - Sentido Angra dos Reis/Barra Mansa

Intervalo de Classe (km/h)	Ponto Médio de Classe (km/h)	Frequência Acumulada (%)
01-19	10	12,30%
20-29	25	37,90%
30-39	35	72,05%
40-49	45	91,97%
50-59	55	98,59%
60-69	65	98,59%
70-79	75	98,64%
80-89	85	98,91%
90-99	95	98,96%
100-109	105	99,90%
110-119	115	99,95%
120-129	125	100,00%
130-139	135	100,00%
>140	145	100,00%
TOTAL		100,00%

No gráfico de 85 percentil obteve-se uma velocidade de 42 km/h para Barra Mansa e 43 km/h para Angra dos Reis.

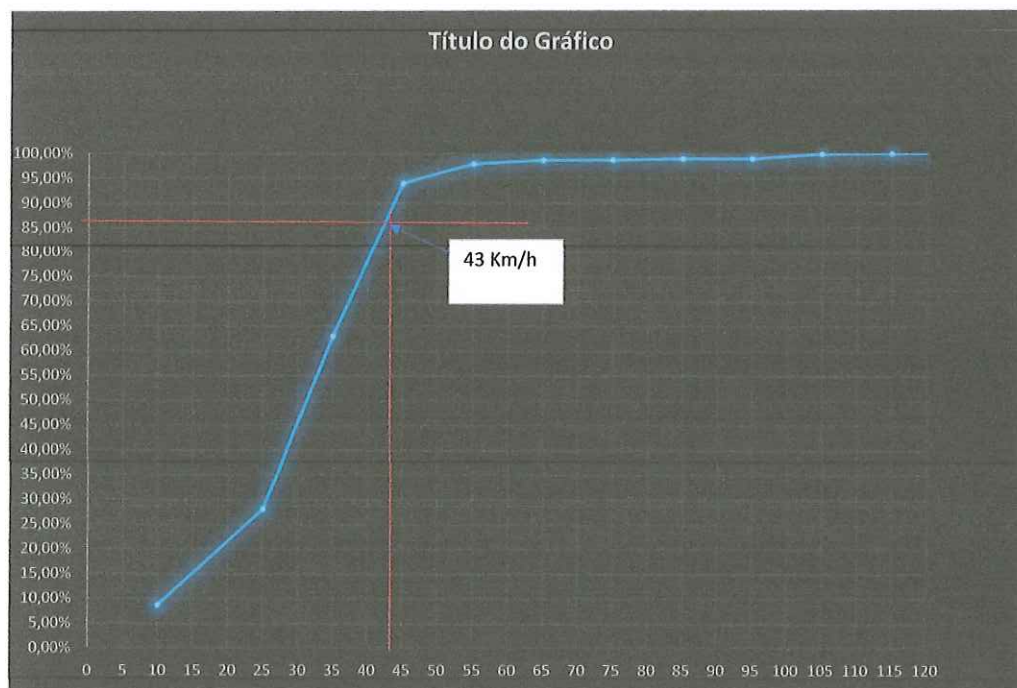
Cálculo do 85 Percentil - Sentido Barra Mansa/Angra dos Reis

Intervalo de Classe (km/h)	Ponto Médio de Classe (km/h)	Frequência Acumulada (%)
01-19	10	8,60%
20-29	25	28,00%
30-39	35	62,92%
40-49	45	93,98%
50-59	55	97,85%
60-69	65	98,60%
70-79	75	98,66%
80-89	85	98,93%
90-99	95	98,93%
100-109	105	99,89%
110-119	115	99,95%
120-129	125	100,00%
130-139	135	100,00%
>140	145	100,00%
TOTAL		100,00%

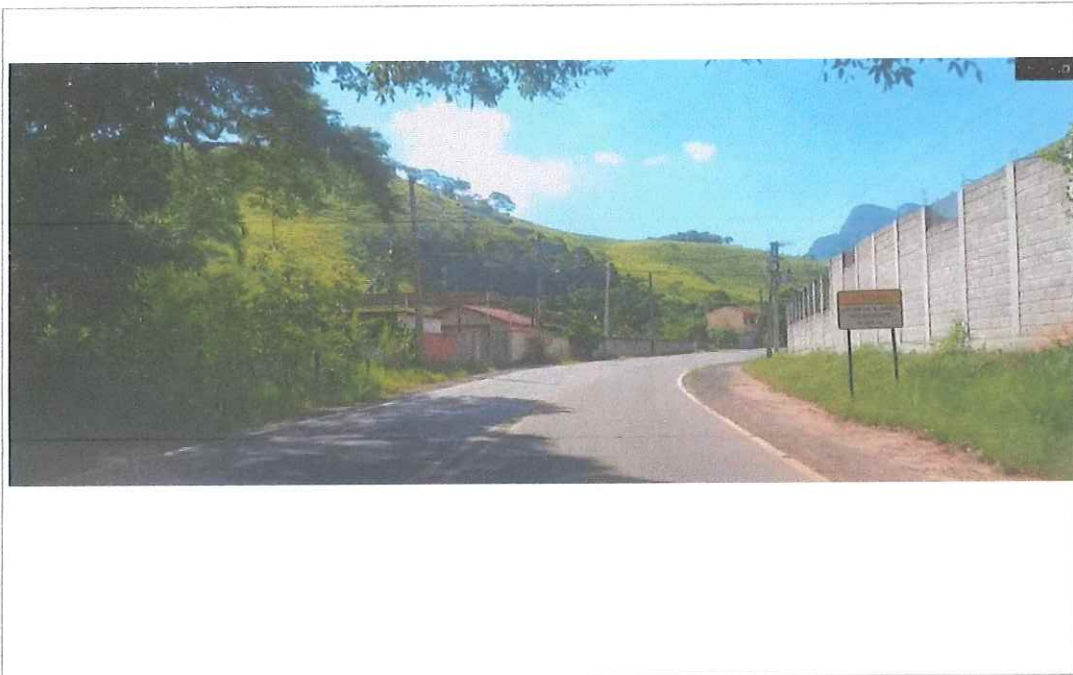
Entrada e saída de veículos

Entrada e saída de veículos.

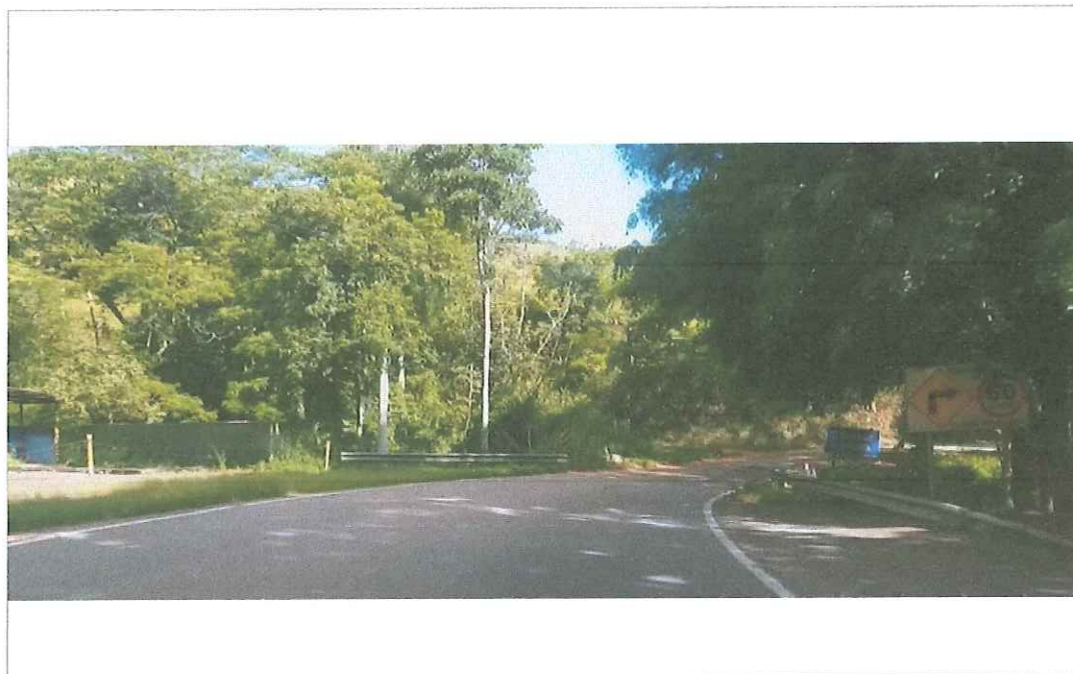
Ponte estreita

Ponte estreita.

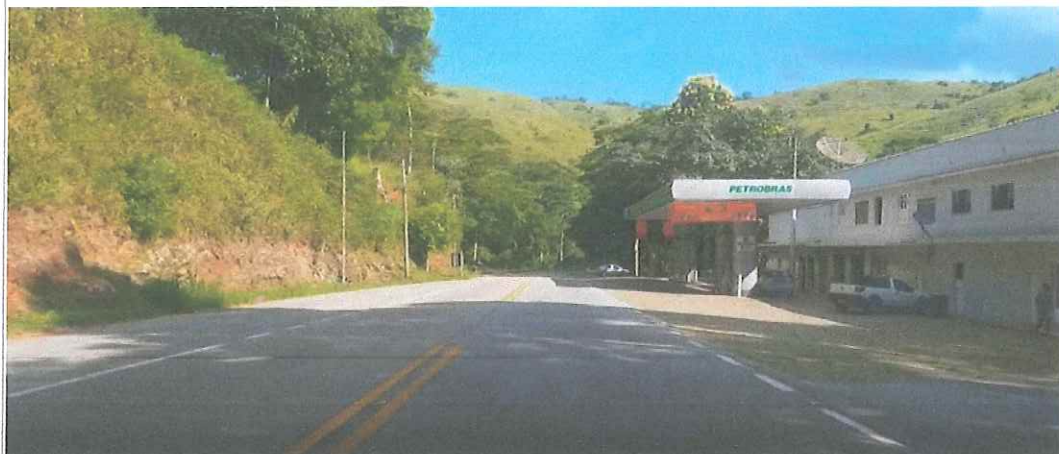
Comércio

Comércio.

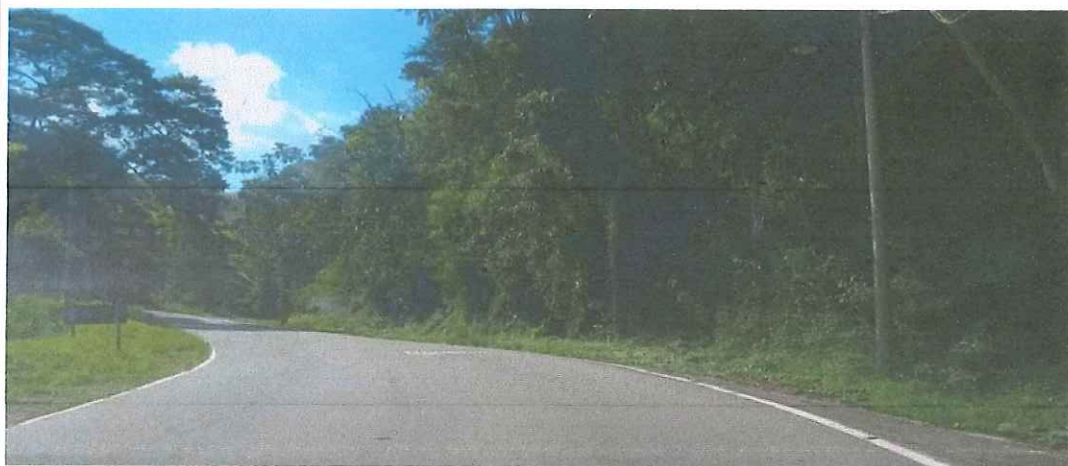
Curvas

Curvas.
