**FUNDAÇÃO DEPARTAMENTO DE ESTRADAS DE RODAGEM DO ESTADO DO
RIO DE JANEIRO**

**ESTUDOS TÉCNICOS REFERENTES À IMPLANTAÇÃO, REMANEJAMENTO OU
REALOCAÇÃO DE ELEMENTOS DE PONTOS DE FISCALIZAÇÃO ELETRÔNICA**

**RJ-155
km 44
JANEIRO/2019**

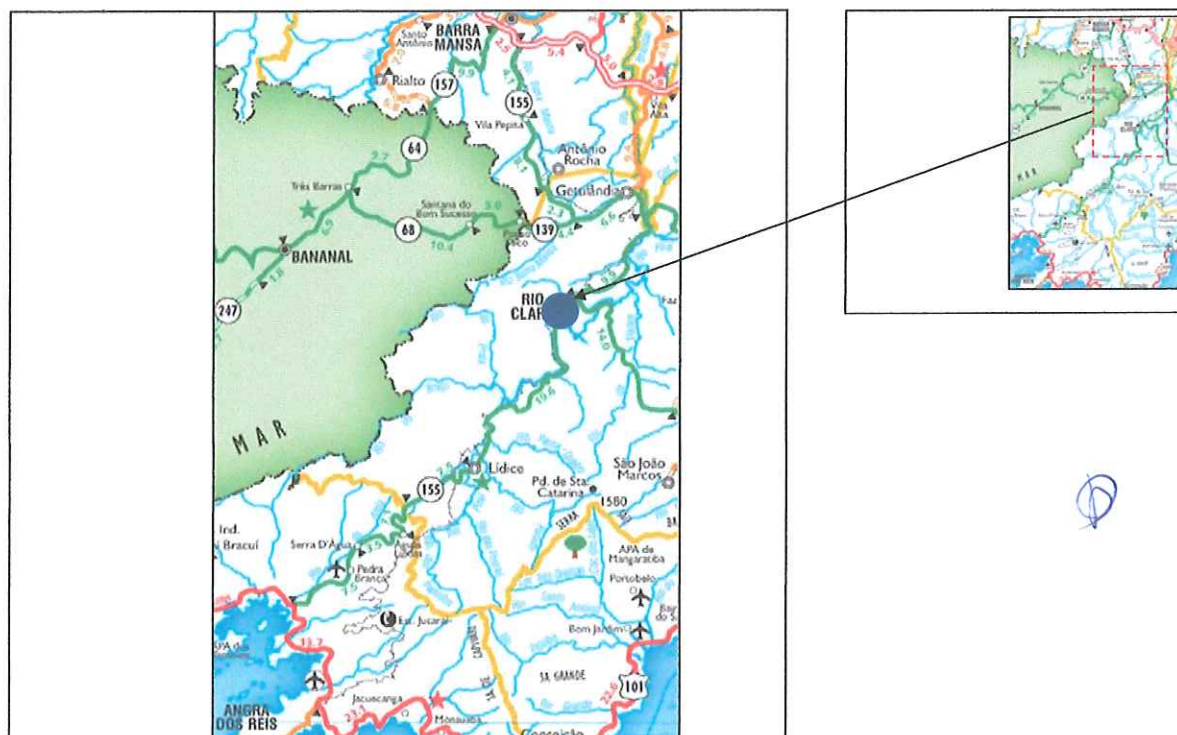
Localização do(s) equipamento(s) de fiscalização eletrônica no km 44 da Rodovia RJ-155

Sentido Duplo (Barra Mansa/Angra dos Reis e Angra dos Reis/Barra Mansa)		
Coordenadas	Latitude	22°43'32.25"S
	Longitude	44°7'42.11"O

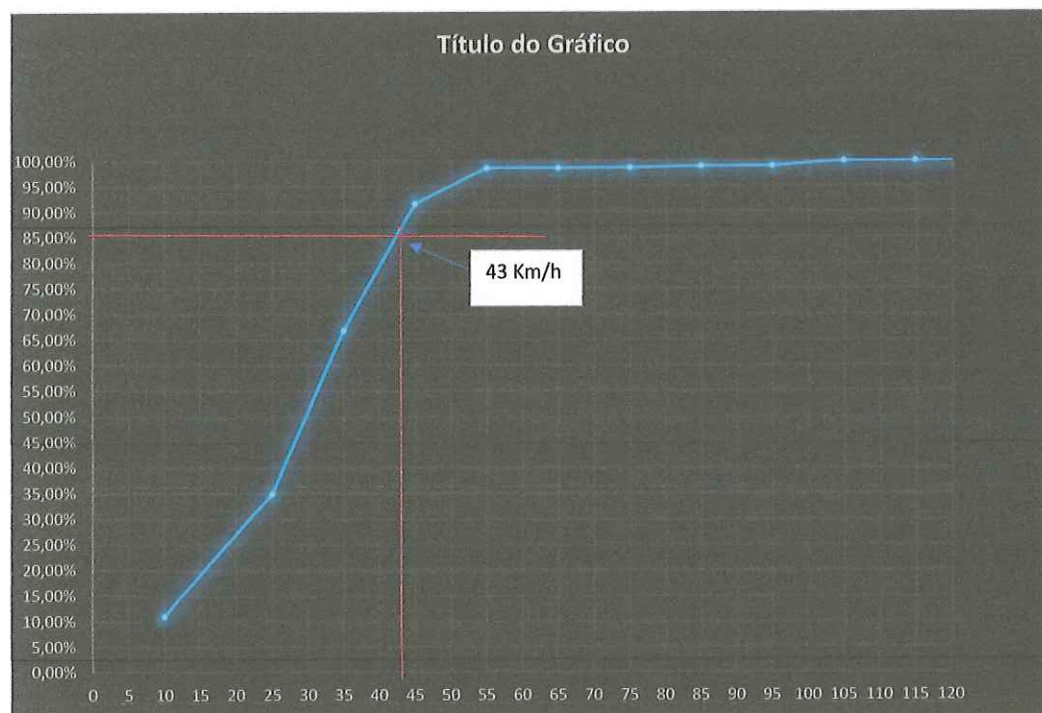
Cálculo do 85 Percentil - Sentido Angra dos Reis/Barra

Intervalo de Classe (km/h)	Ponto Médio de Classe (km/h)	Frequência Acumulada (%)
01-19	10	10,92%
20-29	25	34,82%
30-39	35	66,70%
40-49	45	91,58%
50-59	55	98,53%
60-69	65	98,53%
70-79	75	98,59%
80-89	85	98,86%
90-99	95	98,91%
100-109	105	99,89%
110-119	115	99,95%
120-129	125	100,00%
130-139	135	100,00%
>140	145	100,00%
TOTAL		100,00%

Velocidade praticada (85 percentil): 45 km/h (Sentido Angra dos Reis)

No gráfico de 85 percentil obteve-se uma velocidade de 43 km/h para Barra Mansa e 45 km/h para Angra dos Reis.

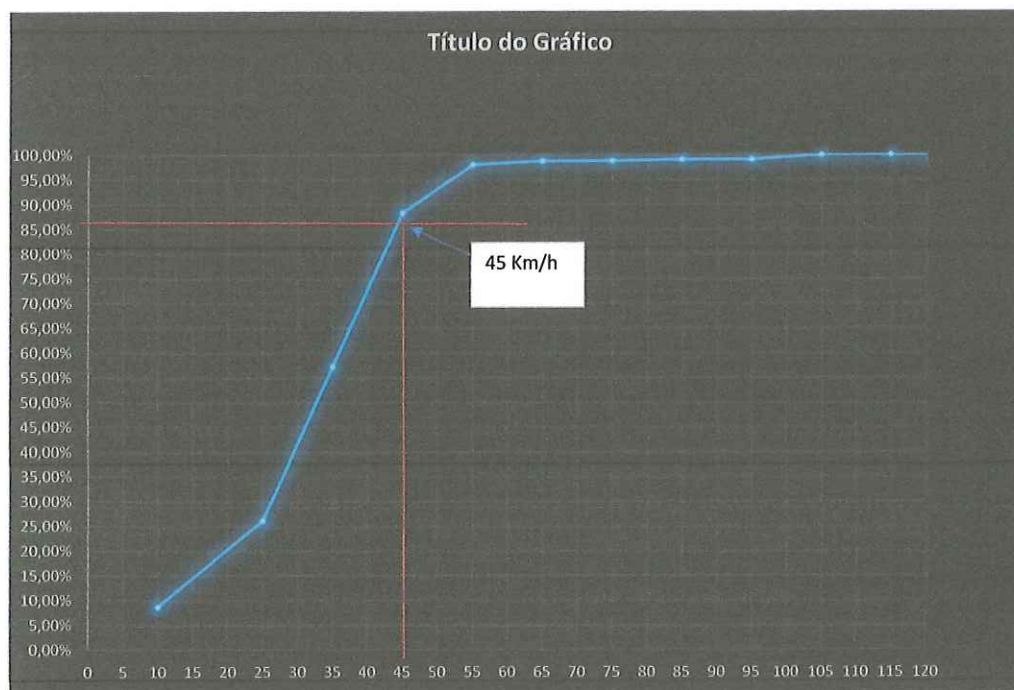
Cálculo do 85 Percentil - Sentido Barra Mansa/Angra dos

Intervalo de Classe (km/h)	Ponto Médio de Classe (km/h)	Frequência Acumulada (%)
01-19	10	8,61%
20-29	25	26,05%
30-39	35	57,14%
40-49	45	88,22%
50-59	55	97,92%
60-69	65	98,65%
70-79	75	98,70%
80-89	85	98,96%
90-99	95	98,96%
100-109	105	99,90%
110-119	115	99,95%
120-129	125	100,00%
130-139	135	100,00%
>140	145	100,00%
TOTAL		100,00%

Velocidade praticada (85 percentil): 43 km/h (Sentido Barra Mansa)

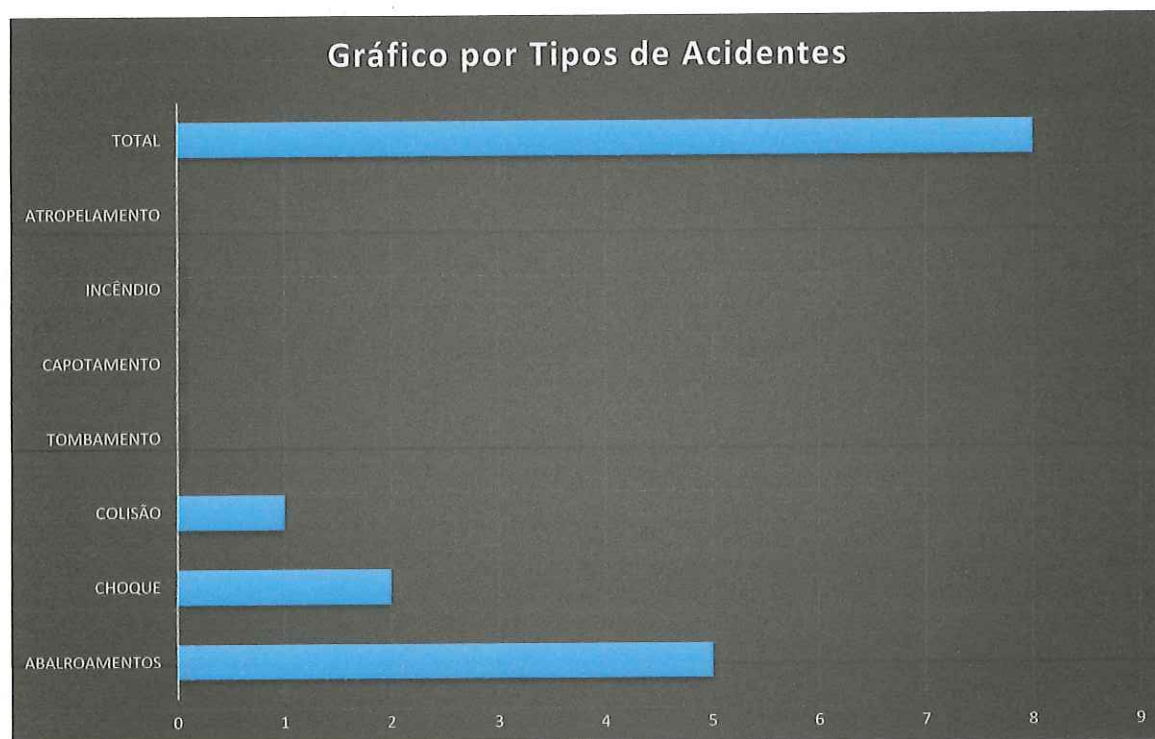
6- N. DE ACIDENTES NO LOCAL (para esta definição, considerar-se-á um trecho máximo de quinhentos metros antes e quinhentos metros depois do local).

TIPOS DE ACIDENTES							
ABALROAMENTOS	CHOQUE	COLISÃO	TOMBAMENTO	CAPOTAMENTO	INCÊNDIO	ATROPELAMENTO	TOTAL
5	2	1	0	0	0	0	8

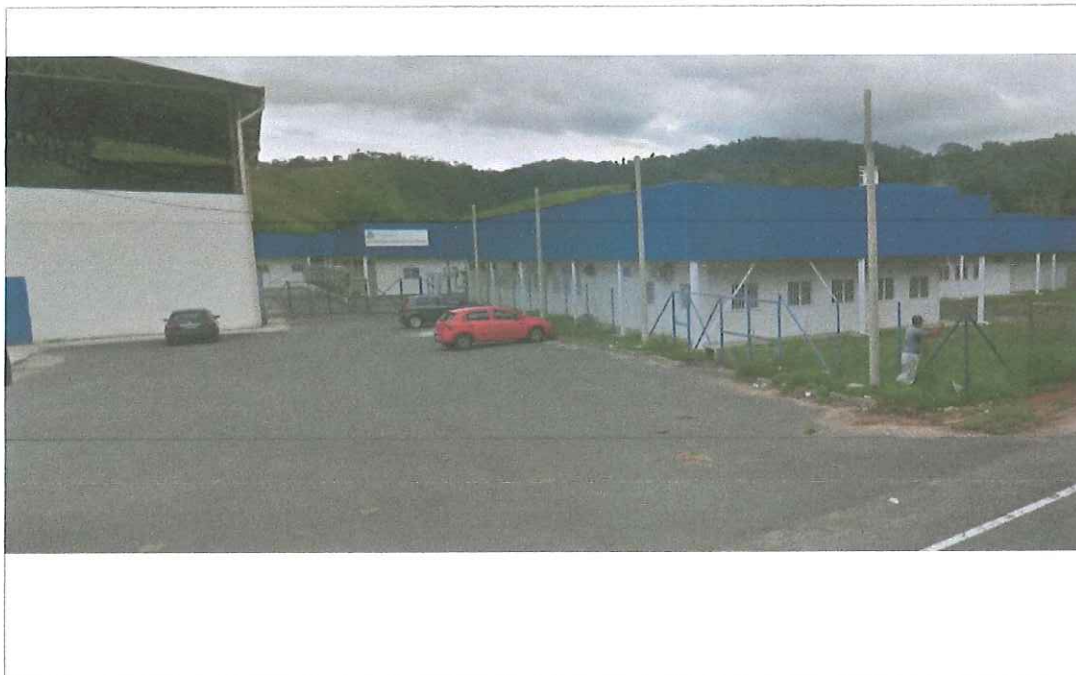
Área escolar

Área escolar.

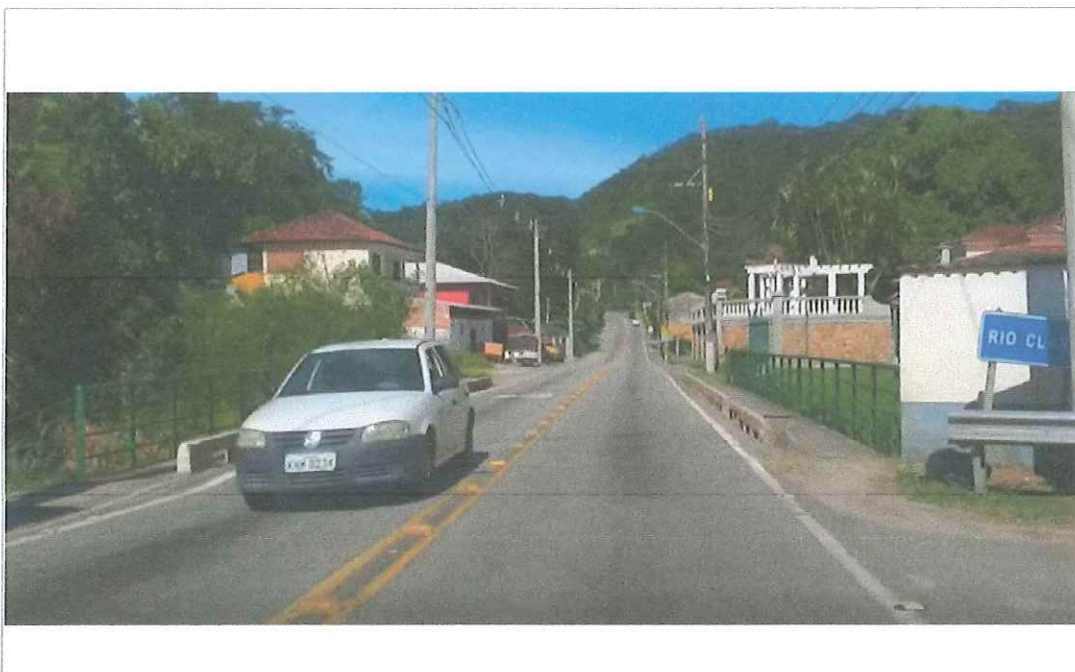
Ponte estreita

Ponte estreita.
