**FUNDAÇÃO DEPARTAMENTO DE ESTRADAS DE RODAGEM DO ESTADO DO
RIO DE JANEIRO**

**ESTUDOS TÉCNICOS REFERENTES À IMPLANTAÇÃO, REMANEJAMENTO OU
REALOCAÇÃO DE ELEMENTOS DE PONTOS DE FISCALIZAÇÃO ELETRÔNICA**

**RJ-162
km 14
AGOSTO/2019**

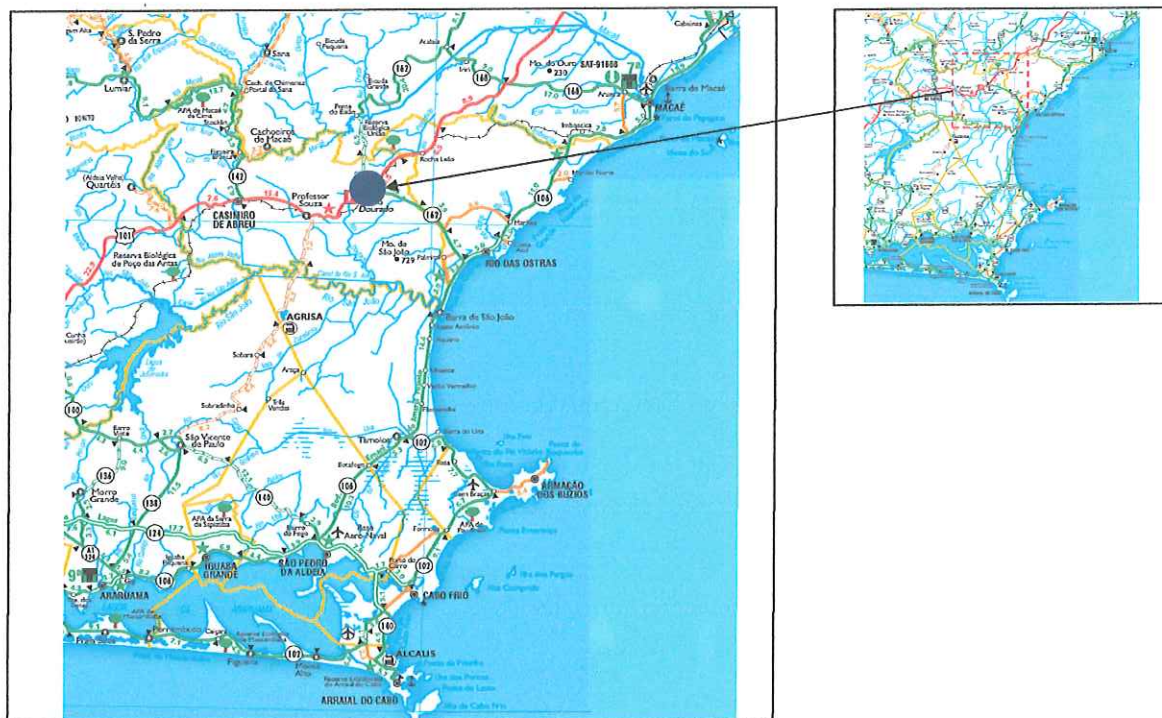
MAPA DE LOCALIZAÇÃO

Localização do(s) equipamento(s) de fiscalização eletrônica no km 14 da Rodovia RJ-162

Sentido Duplo (Trajano de Moraes/Rio das Ostras e Rio das Ostras/Trajano de Moraes)

Coordenadas	Latitude	22°28'5.96"S
	Longitude	42°4'3.21"O

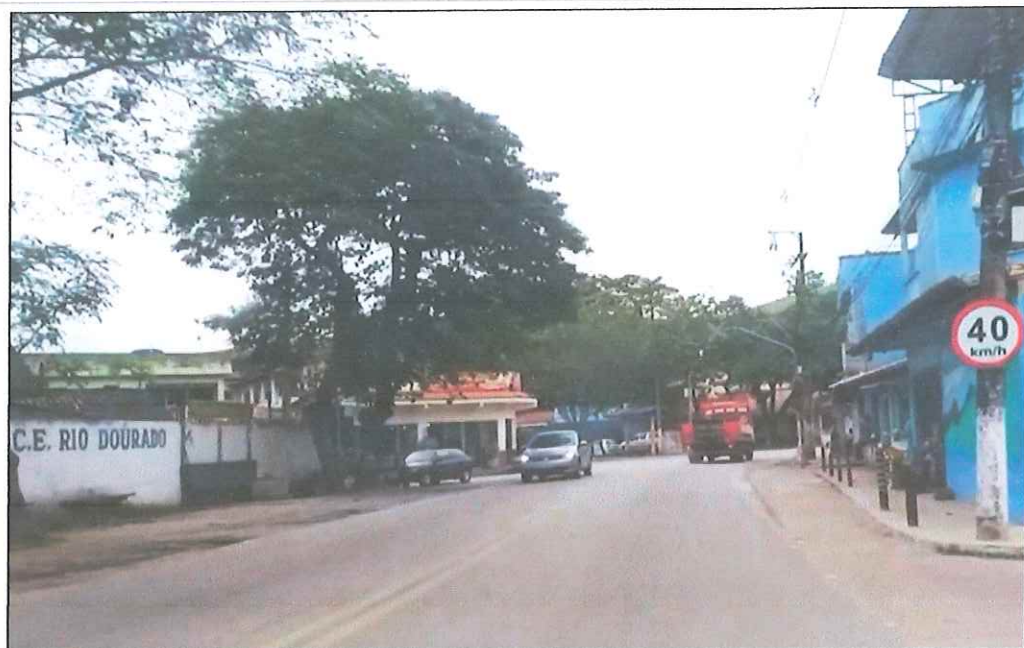
Área escolar

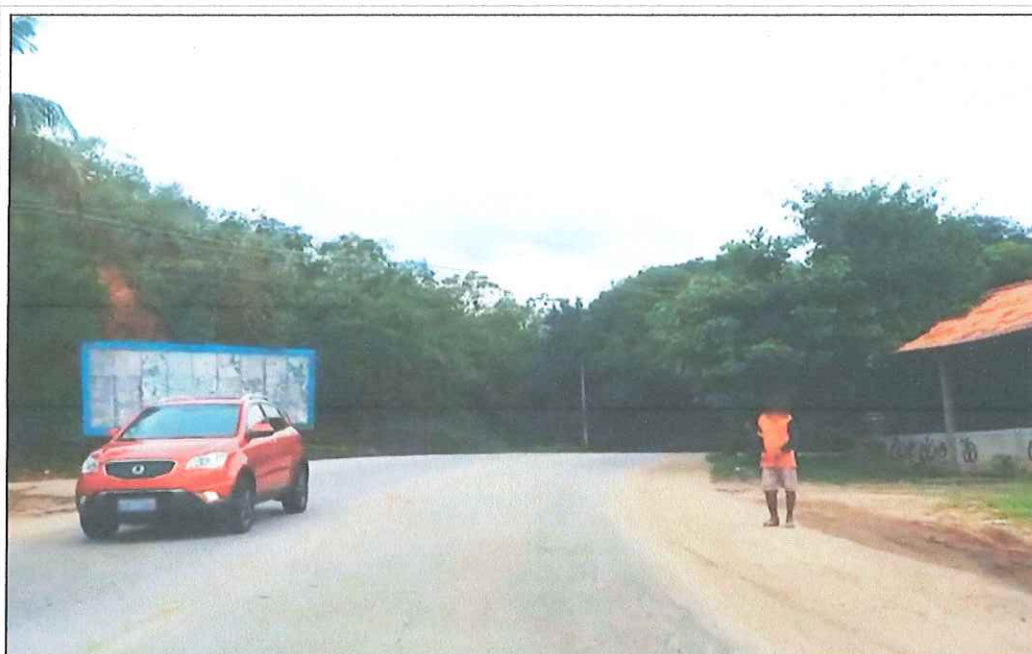
Travessia de pedestres

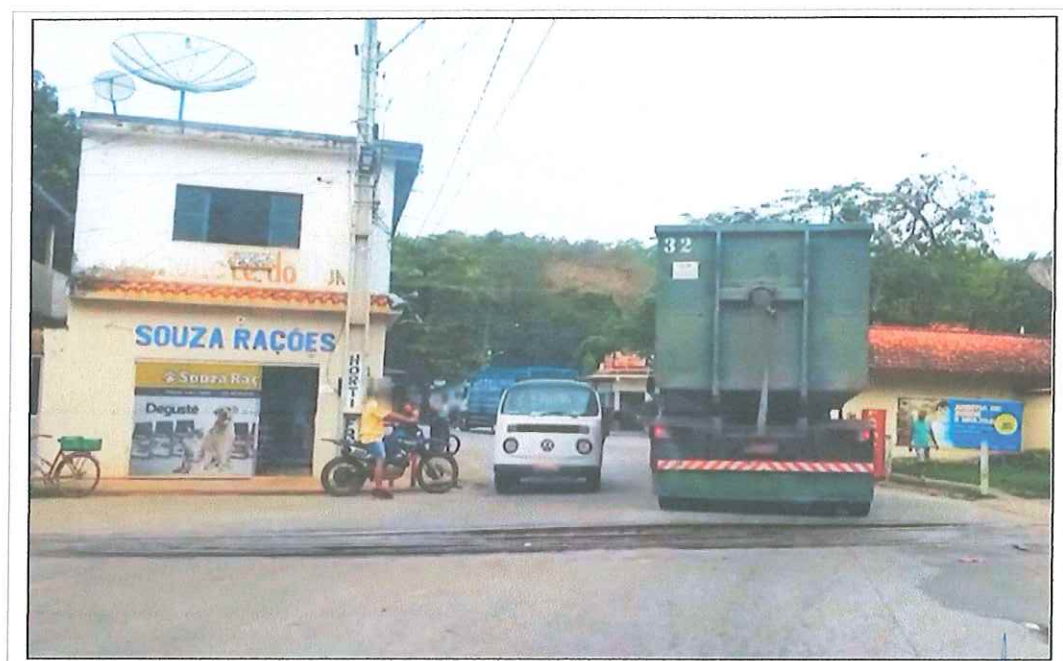
Cruzamento perigoso

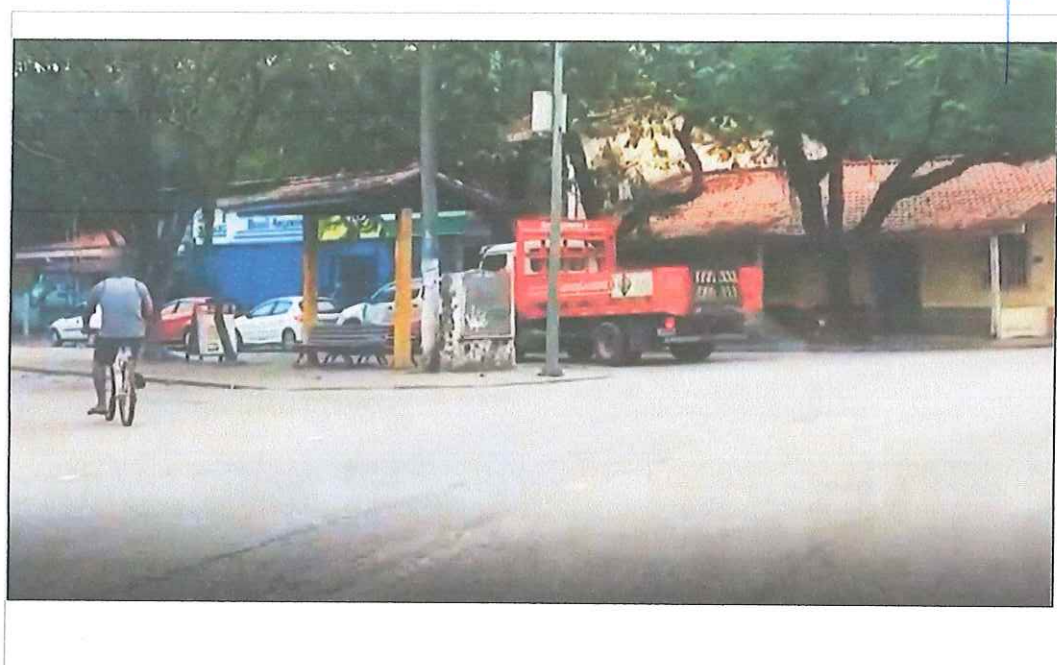
Trânsito de ciclistas
