**FUNDAÇÃO DEPARTAMENTO DE ESTRADAS DE RODAGEM DO ESTADO DO
RIO DE JANEIRO**

**ESTUDOS TÉCNICOS REFERENTES À IMPLANTAÇÃO, REMANEJAMENTO OU
REALOCAÇÃO DE ELEMENTOS DE PONTOS DE FISCALIZAÇÃO ELETRÔNICA**

**RJ-172
km 12
JUNHO/2019**

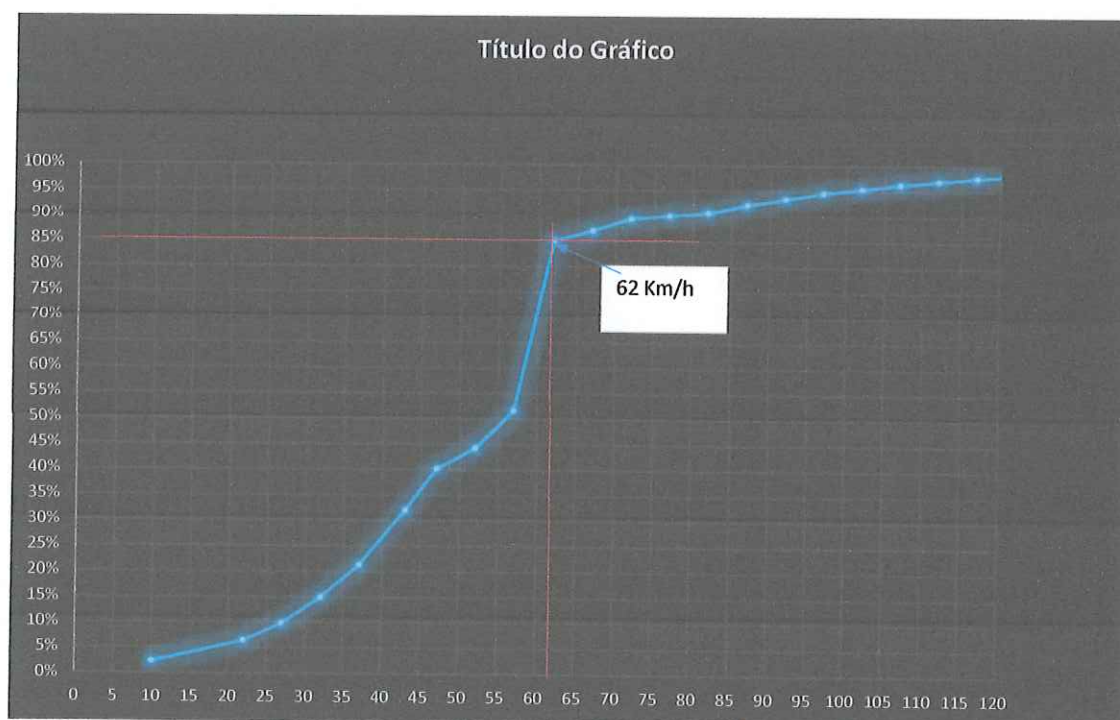
Cálculo do 85 Percentil - Sentido Trajano de Moraes/Macuco

Intervalo de Classe (km/h)	Ponto Médio de Classe (km/h)	Frequência Acumulada (%)
01-19	10	4,25%
20-29	25	11,05%
30-39	35	18,70%
40-49	45	27,88%
50-59	55	49,13%
60-69	65	79,62%
70-79	75	88,65%
80-89	85	91,89%
90-99	95	94,36%
100-109	105	96,09%
110-119	115	97,47%
120-129	125	98,55%
130-139	135	99,33%
>140	145	99,94%
TOTAL		100,00%

No gráfico de 85 percentil obteve-se uma velocidade de 62 km/h para Trajano de Moraes e 62 km/h para Macuco.

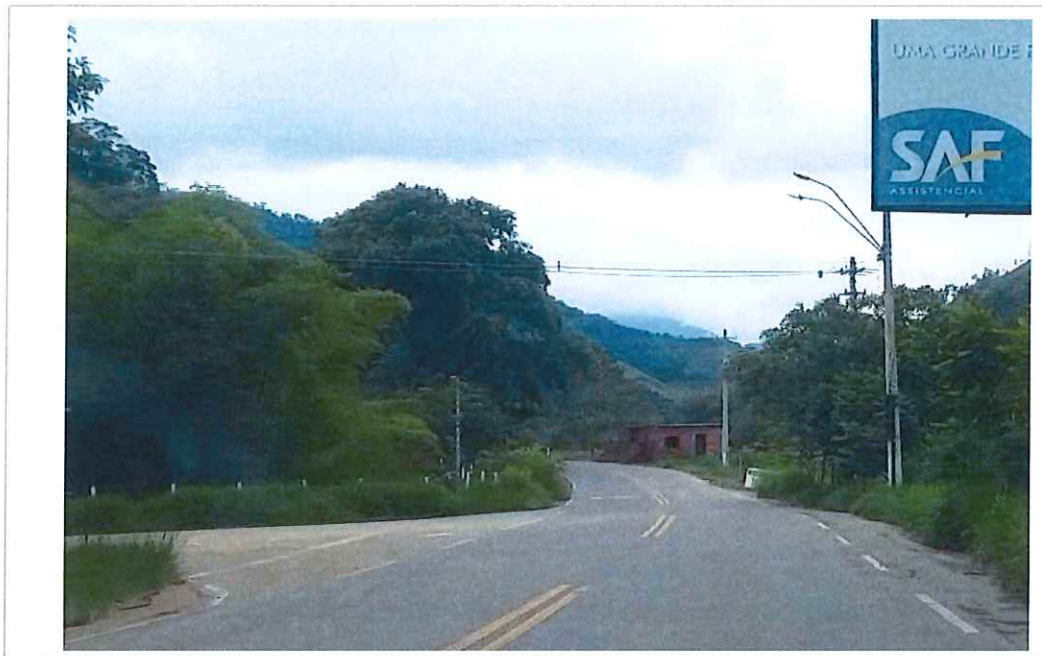
Entrada e saída de veículos

Entrada e saída de veículos.

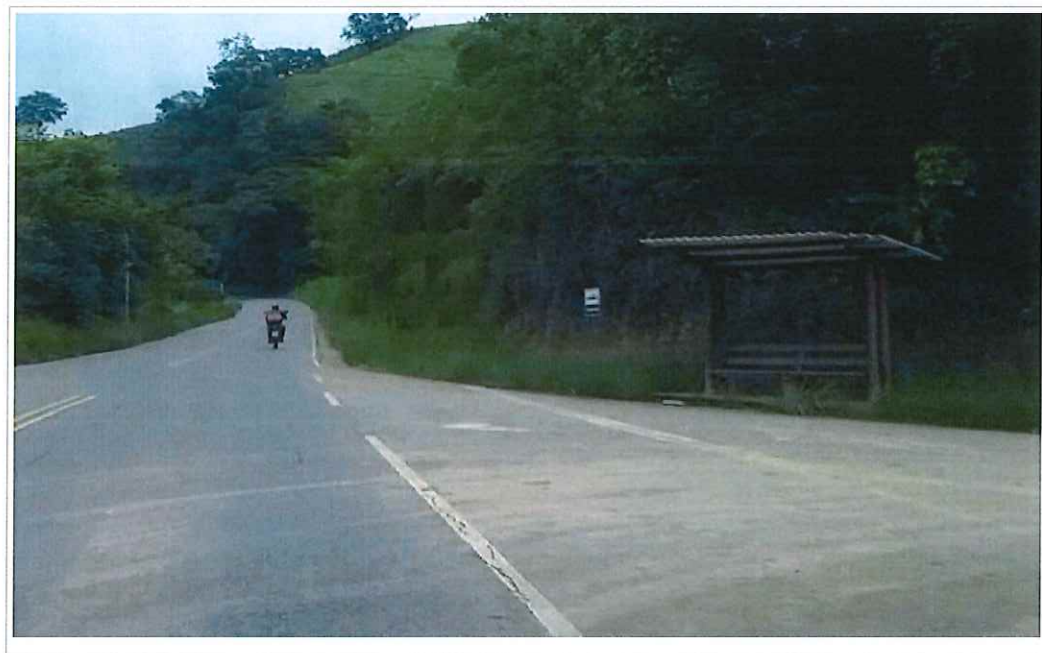
Ponto de ônibus

Ponto de ônibus.

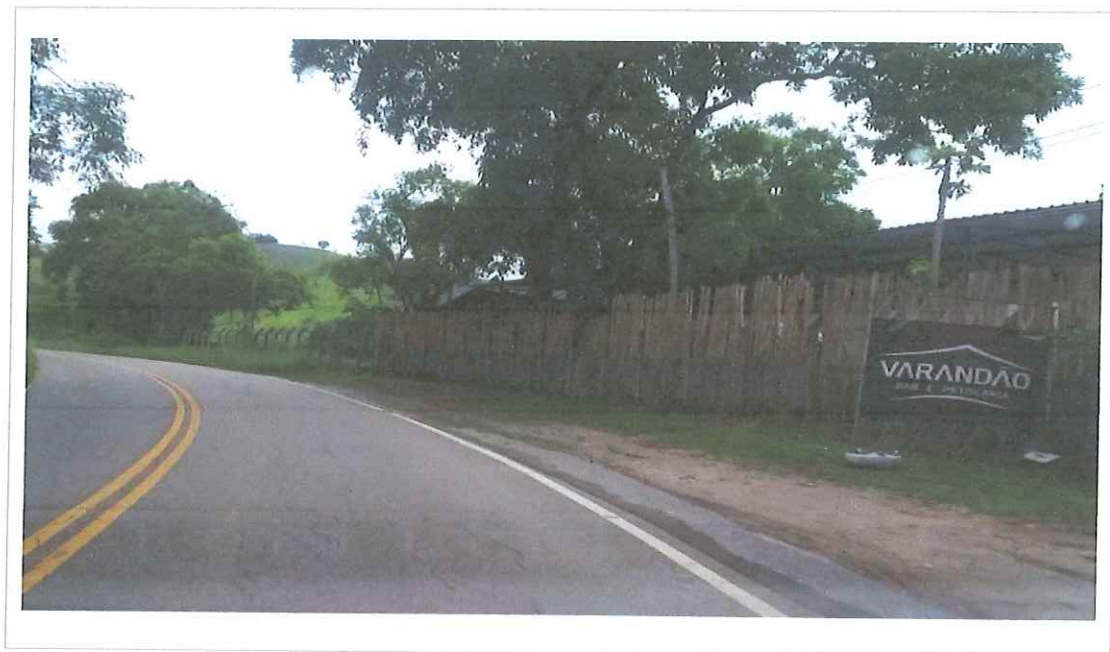
Comércio

Comércio.

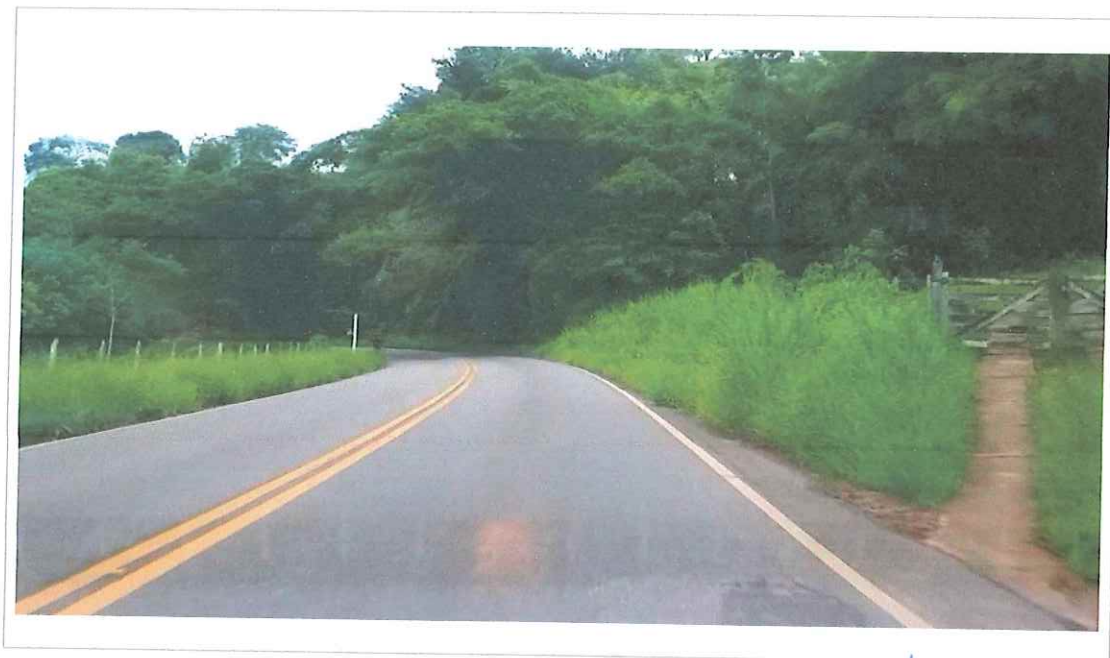
Curvas

Curvas.
