**FUNDAÇÃO DEPARTAMENTO DE ESTRADAS DE RODAGEM DO ESTADO DO  
RIO DE JANEIRO**

**ESTUDOS TÉCNICOS REFERENTES À IMPLANTAÇÃO, REMANEJAMENTO OU  
REALOCAÇÃO DE ELEMENTOS DE PONTOS DE FISCALIZAÇÃO ELETRÔNICA**

**RJ-186  
km 0,4  
DEZEMBRO/2018**

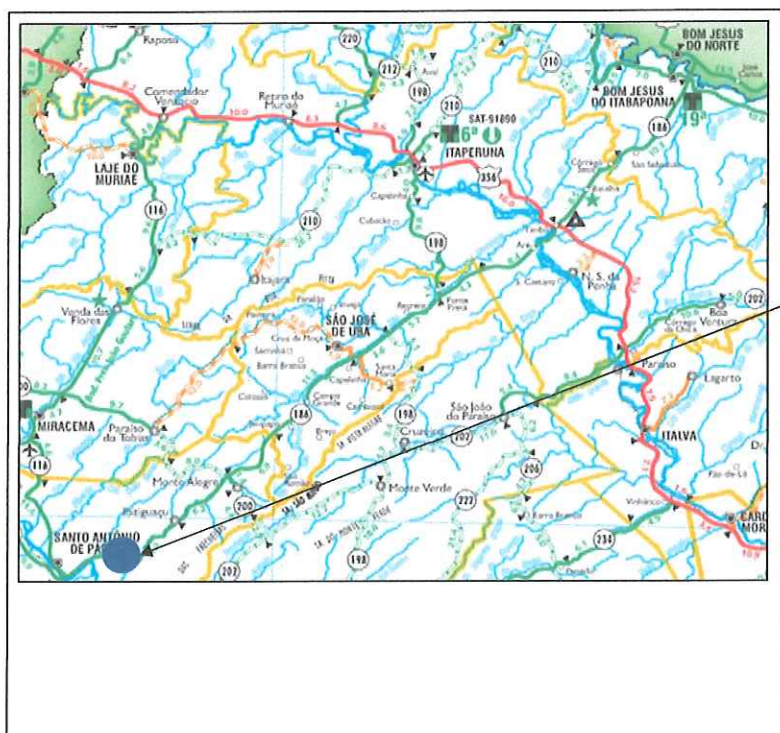
Localização do(s) equipamento(s) de fiscalização eletrônica no km 0,4 da Rodovia RJ-186

Sentido Duplo (Bom Jesus do Itabapoana/Santo Antônio de Pádua e Santo Antônio de Pádua/Bom Jesus do Itabapoana)		
Coordenadas	Latitude	21°39'30.46"S
	Longitude	42°20'24.01"O

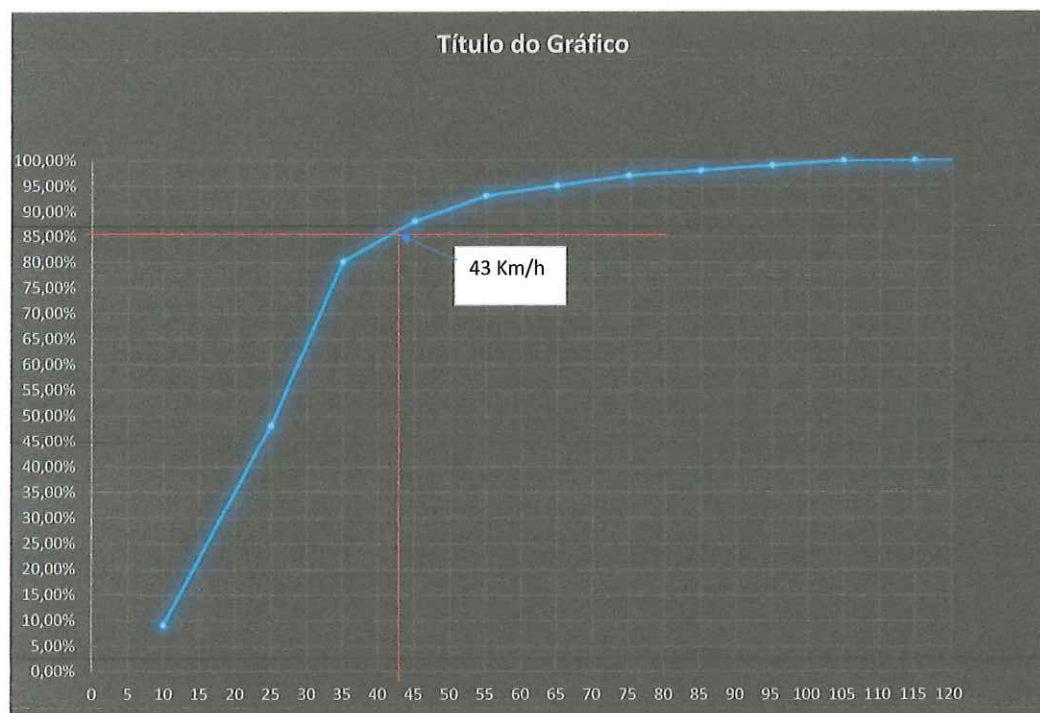
**Cálculo do 85 Percentil - Sentido Santo Antônio de Pádua/Bom Jesus do Itabapoana**

Intervalo de Classe (km/h)	Ponto Médio de Classe (km/h)	Frequência Acumulada (%)
01-19	10	9,00%
20-29	25	48,05%
30-39	35	80,06%
40-49	45	88,04%
50-59	55	93,01%
60-69	65	94,99%
70-79	75	96,96%
80-89	85	97,95%
90-99	95	98,93%
100-109	105	99,92%
110-119	115	100,00%
120-129	125	100,00%
130-139	135	100,00%
>140	145	100,00%
TOTAL		100,00%

**Velocidade praticada (85 percentil): 43 km/h ( Sentido Bom Jesus do Itabapoana )**

**Velocidade praticada (85 percentil): 44 km/h ( Sentido Santo Antônio de Pádua )**

No gráfico de 85 percentil obteve-se uma velocidade de 43 km/h para Bom Jesus do Itabapoana e 44 km/h para Santo Antônio de Pádua.

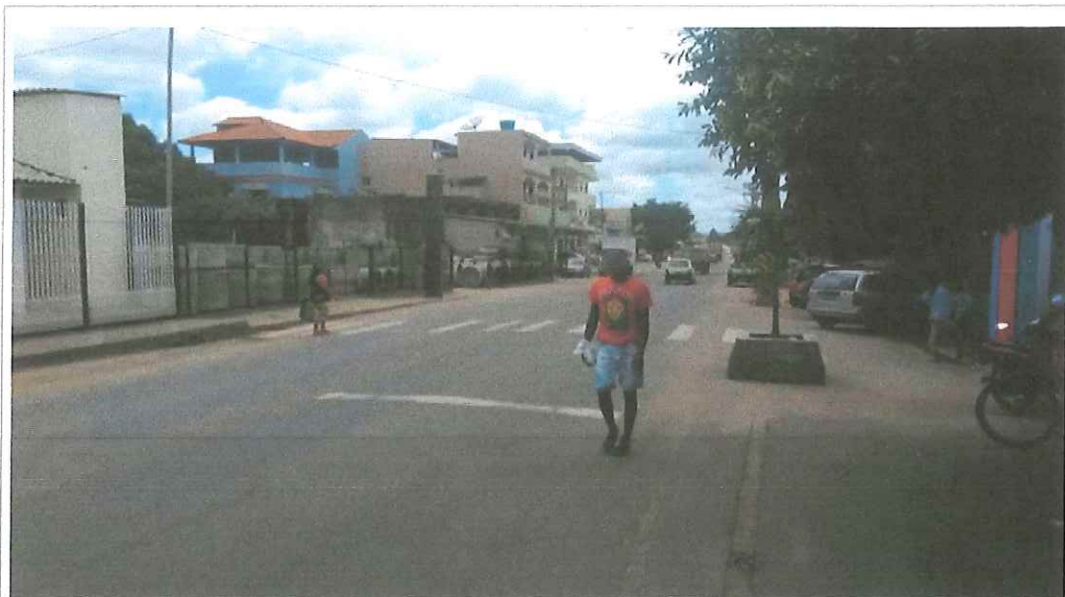
**Trânsito de pedestres**

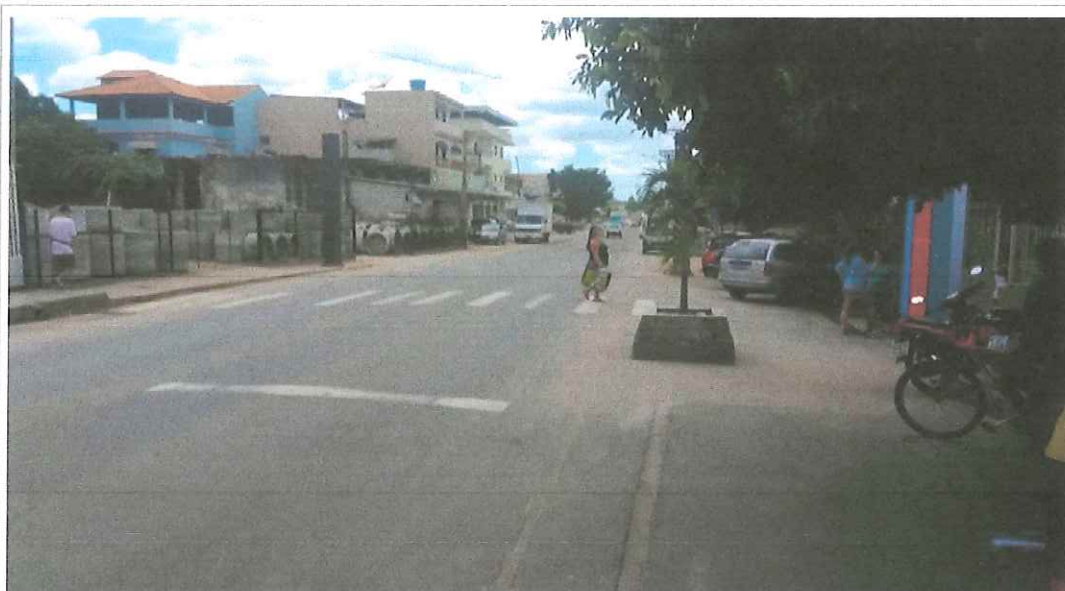
**Trânsito de pedestres**
