**FUNDAÇÃO DEPARTAMENTO DE ESTRADAS DE RODAGEM DO ESTADO DO
RIO DE JANEIRO**

**ESTUDOS TÉCNICOS REFERENTES À IMPLANTAÇÃO, REMANEJAMENTO OU
REALOCAÇÃO DE ELEMENTOS DE PONTOS DE FISCALIZAÇÃO ELETRÔNICA**

**RJ-216
km 9
AGOSTO/2019**

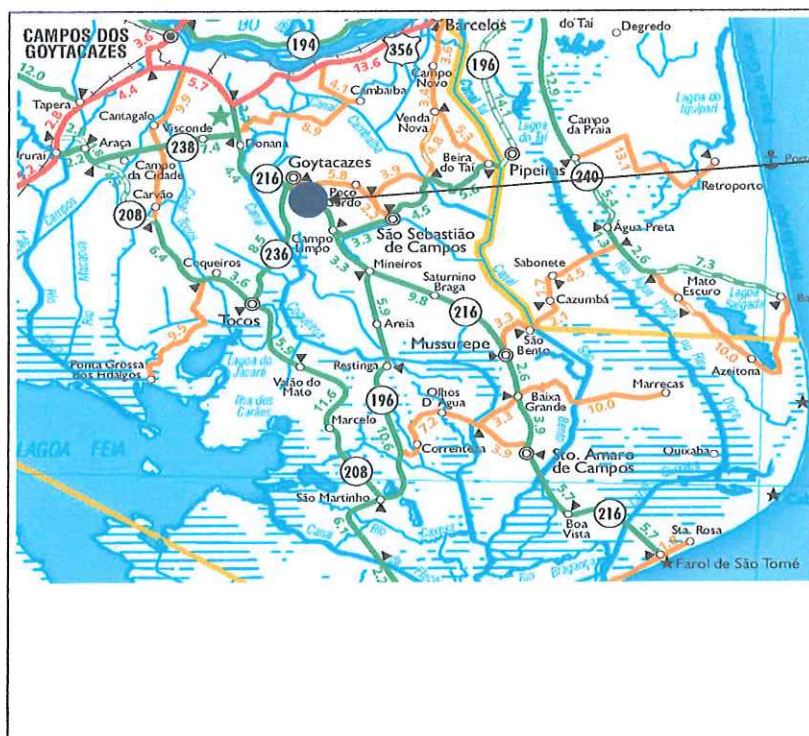
MAPA DE LOCALIZAÇÃO

Localização do(s) equipamento(s) de fiscalização eletrônica no km 9 da Rodovia RJ-216

Sentido Duplo (Farol de São Thomé/Campos dos Goytacazes e Campos dos Goytacazes/Farol de São Thomé)

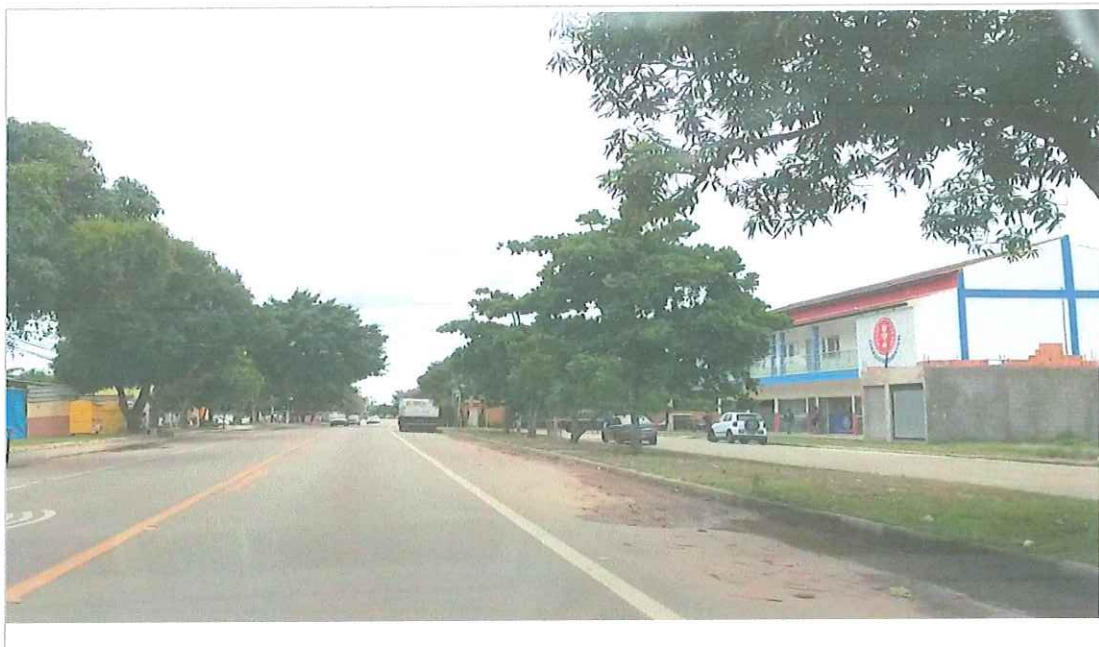
Área escolar

Área escolar.

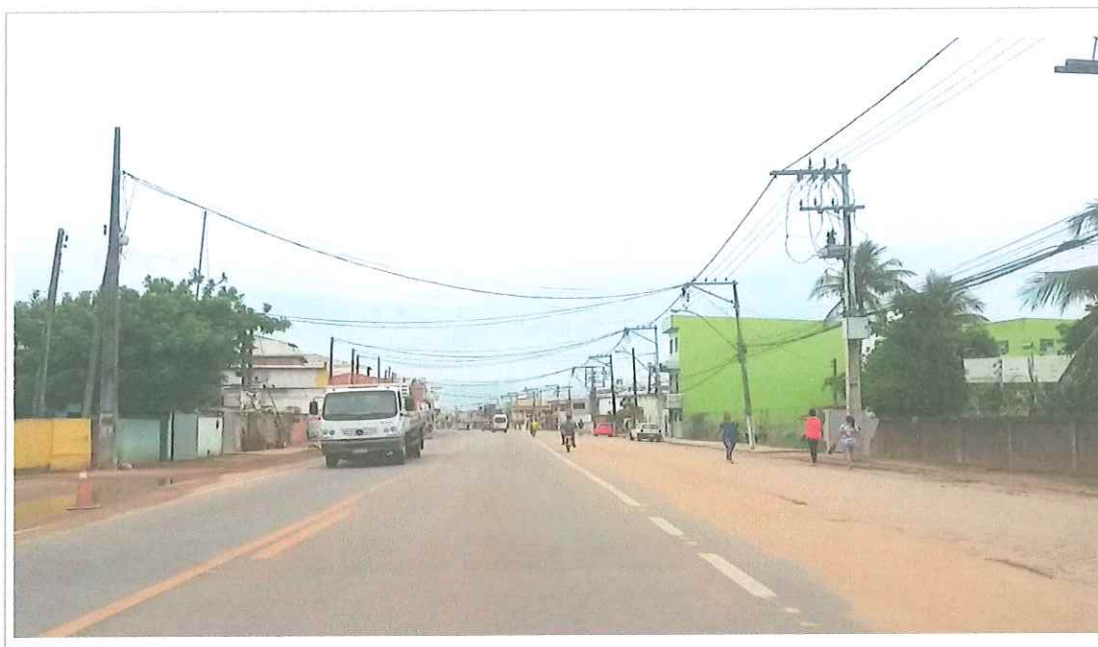
Travessia de pedestres

Travessia de pedestres.

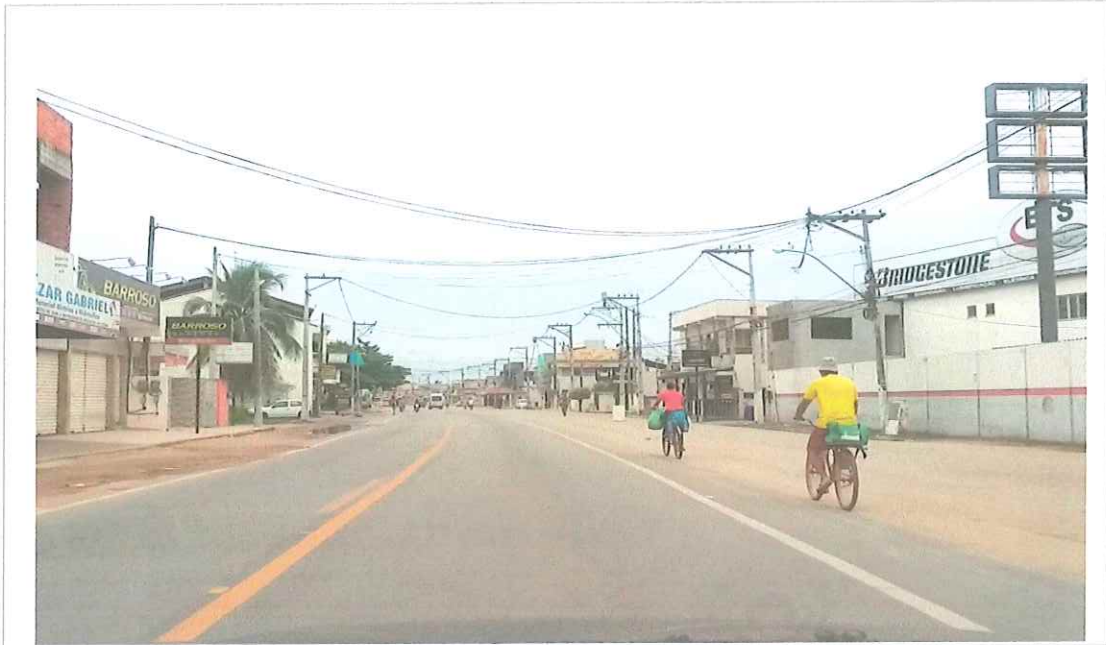
Trânsito de ciclistas

Trânsito de ciclistas.

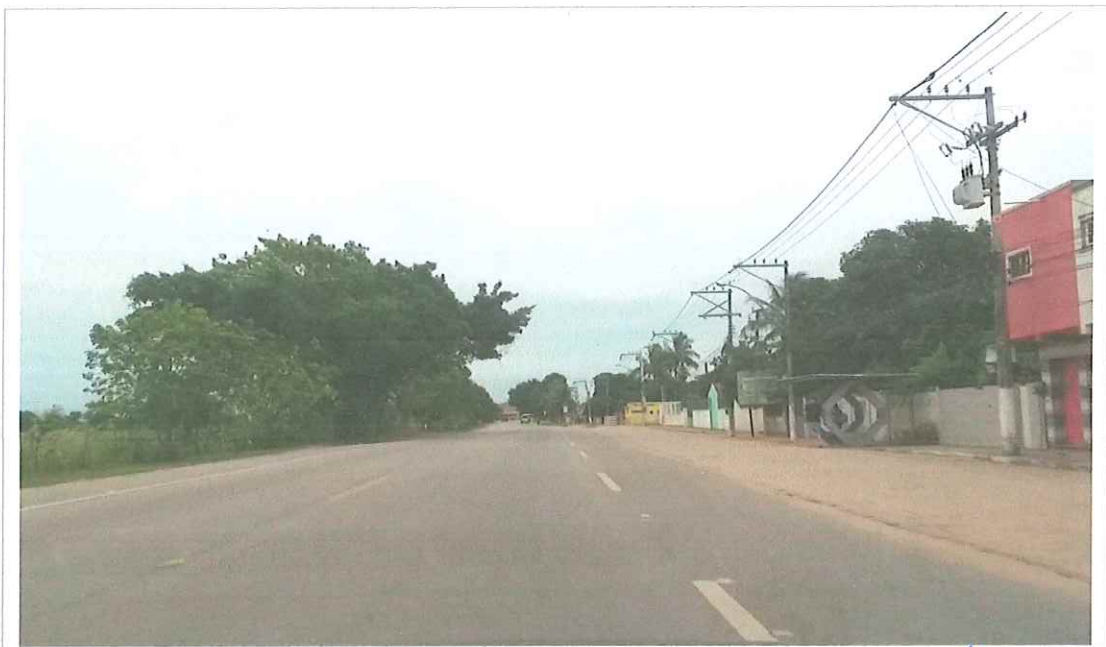
Ponto de ônibus

Ponto de ônibus.
